# 街路樹診断（初期診断）

## 街路樹診断（土壌断面診断）

多摩センター地区 レンガ坂（市道5-35号歩線）の改修計画について

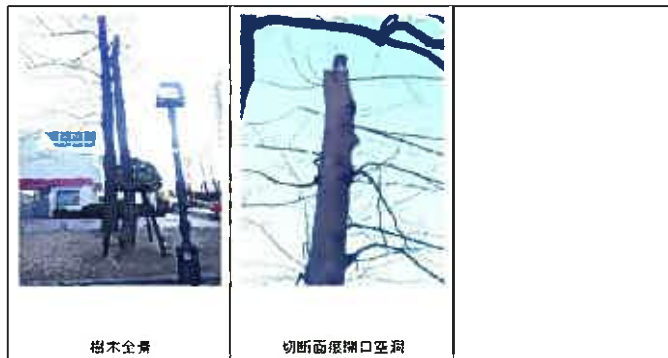
診断項目	異常の有無	異常の位置・内容・程度
樹皮枯死欠損・腐朽	<input checked="" type="checkbox"/> なし <input type="checkbox"/> あり	
開口空洞	<input type="checkbox"/> なし <input checked="" type="checkbox"/> あり	梢端切断後花れ下がり、φ35下方産行進行あり
キノコ	<input checked="" type="checkbox"/> なし <input type="checkbox"/> あり	
木腐朽(異常音)	<input checked="" type="checkbox"/> なし <input type="checkbox"/> あり	
傾斜	<input checked="" type="checkbox"/> なし <input type="checkbox"/> あり	
揺れ	<input checked="" type="checkbox"/> なし <input type="checkbox"/> あり	
落枝の危険性	<input checked="" type="checkbox"/> なし <input type="checkbox"/> あり	
病虫害	<input checked="" type="checkbox"/> なし <input type="checkbox"/> あり	
錐挿貫入異常	<input checked="" type="checkbox"/> なし <input type="checkbox"/> あり	
建築限界超え	<input checked="" type="checkbox"/> なし <input type="checkbox"/> あり	
その他	<input checked="" type="checkbox"/> なし <input type="checkbox"/> あり	
特記事項

初期診断の判定	<input type="checkbox"/> 異常なし	<input checked="" type="checkbox"/> 異常あり	
専門診断の必要性	<input type="checkbox"/> なし <input checked="" type="checkbox"/> あり	緊急対応の必要性	<input checked="" type="checkbox"/> なし <input type="checkbox"/> あり
切断面復開口空洞

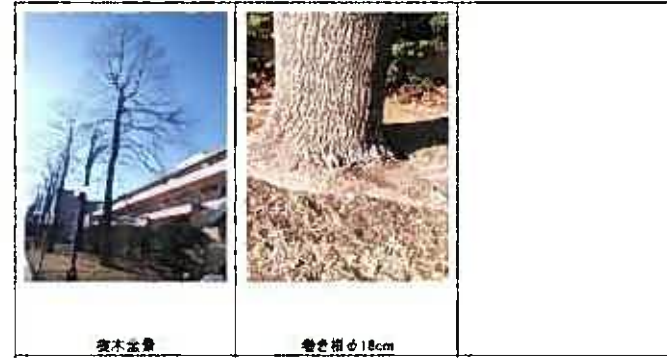
診断項目	異常の有無	異常の位置・内容・程度
樹皮枯死欠損・腐朽	<input checked="" type="checkbox"/> なし <input type="checkbox"/> あり	
開口空洞	<input checked="" type="checkbox"/> なし <input type="checkbox"/> あり	
キノコ	<input checked="" type="checkbox"/> なし <input type="checkbox"/> あり	
木腐朽(異常音)	<input checked="" type="checkbox"/> なし <input type="checkbox"/> あり	
傾斜	<input checked="" type="checkbox"/> なし <input type="checkbox"/> あり	
揺れ	<input checked="" type="checkbox"/> なし <input type="checkbox"/> あり	
落枝の危険性	<input checked="" type="checkbox"/> なし <input type="checkbox"/> あり	
病虫害	<input checked="" type="checkbox"/> なし <input type="checkbox"/> あり	
錐挿貫入異常	<input checked="" type="checkbox"/> なし <input type="checkbox"/> あり	
建築限界超え	<input checked="" type="checkbox"/> なし <input type="checkbox"/> あり	
その他	<input type="checkbox"/> なし <input checked="" type="checkbox"/> あり	樹き径φ18cm
特記事項

初期診断の判定	<input type="checkbox"/> 異常なし	<input checked="" type="checkbox"/> 異常あり	
専門診断の必要性	<input checked="" type="checkbox"/> なし <input type="checkbox"/> あり	緊急対応の必要性	<input checked="" type="checkbox"/> なし <input type="checkbox"/> あり
特定処置等の必要性			
<input checked="" type="checkbox"/> なし <input type="checkbox"/> あり

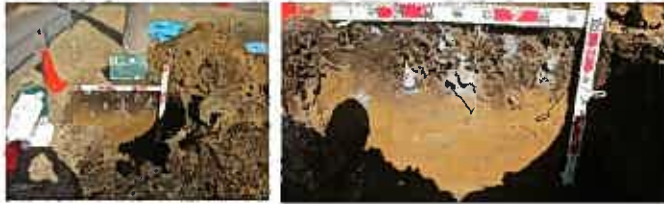
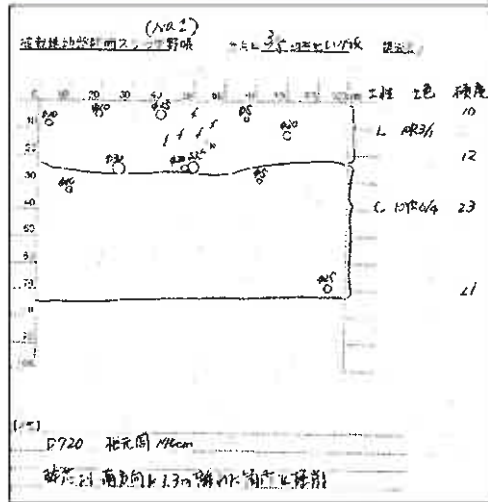
N.1 (D720)

ユリノキ (D720 根元周 140 cm) の南方向を幹芯から約 1.3m離れた箇所を掘削した。

土性は、表面から約 30 cm 下がりまでは壤土 (L) であり、その下は埴土 (C) であった。ローム層はレンガ坂築造時の積込地畷土 (黒土) で、シルト質は地山と思われる。土壌硬度は、壤土層である GL-10 cm 付近で 10 mm、GL-30 cm 付近で 12 mm であり、軟らかく根系発達に阻害はない硬さであった。埴土層である GL-40 cm 付近で 23 mm、GL-70 cm 付近で 21 mm であり、締まっており根系発達に阻害が生じる硬さであった。根系は、GL-30 cm 付近までに多くが展開している。埴土層と埴土層の境に数本の根系が見られた。埴土層の下部に 1 本の根系展開が見られた。

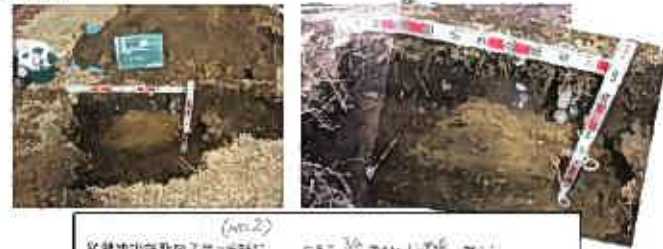
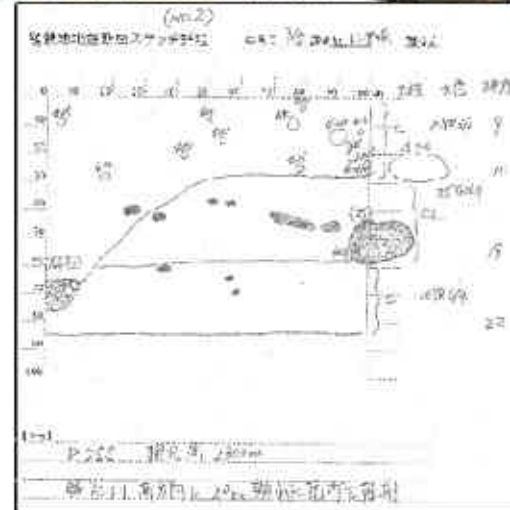
N.2 (D755)

ユリノキ (D755 根元周 230 cm) の南方向を幹芯から約 2.0m離れた箇所を掘削した。

土性は、表面から約 30 cm 下がりまでは壤土 (L) であり、その下は埴土 (C) と埴土 (C) であった。ローム層はレンガ坂築造時の積込地畷土 (黒土) で、シルトが含まれる層は地山と思われる。土壌硬度は、壤土層である GL-10 cm 付近で 9 mm、GL-30 cm 付近で 10 mm であり、軟らかく根系発達に阻害はない硬さであった。埴土層である GL-60 cm 付近で 19 mm であり、やや締まった層であった。埴土層である GL-80 cm 付近で 21 mm であり、締まっており根系発達に阻害が生じる硬さであった。根系は、GL-30 cm 付近までに多くが展開している。埴土層には石が多く見られ、大きな石の下に 1 本の根系展開が見られた。

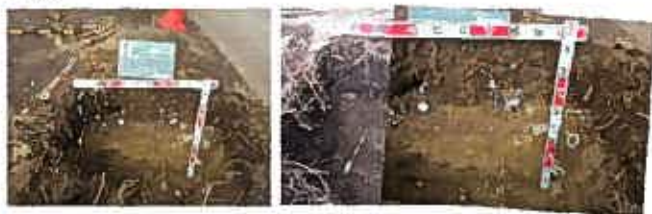
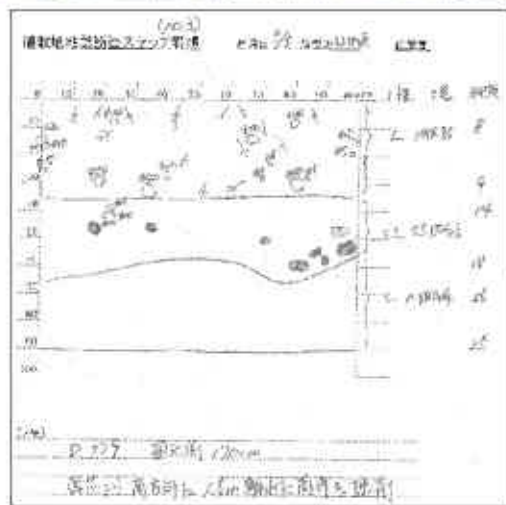
№3 (D779)

ユリノキ (D7779 根元周 170 cm) の南方座を軸芯から約 1.5m 離れた箇所を掘削した。

土質は、表面から約 35 cm までがりまでは壤土 (C) であり、その下は植塚 (C) と植上 (C) であった。コーム層はレンガ坂築造時の掘込地容上 (黒土) で、シルトが含まれる層は地山と思われる。

土壌硬度は、壌土層である GL-10 cm 付近で 8 mm、GL-30 cm 付近で 9 mm であり、軟らかく根系発達に阻害はない硬さであった。植塚土層である GL-40 cm 付近で 14 mm、GL-60 cm 付近で 18 mm であり、やや締まった層であった。植上層である GL-80 cm 付近で 26 mm、GL-90 cm 付近で 25 mm であり、締まっており根系発達に阻害が生じる硬さであった。

根系は、GL-30 cm 付近まで土が多くが展開している。植塚土層には石が多く見られ、壌土層と植塚土層の間に数本の根系展開が見られた。根系に段々所見は No.1 と同じである。

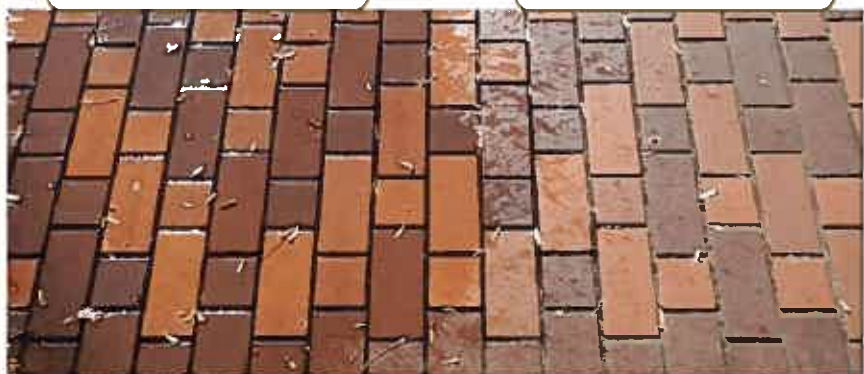
濡れている路面

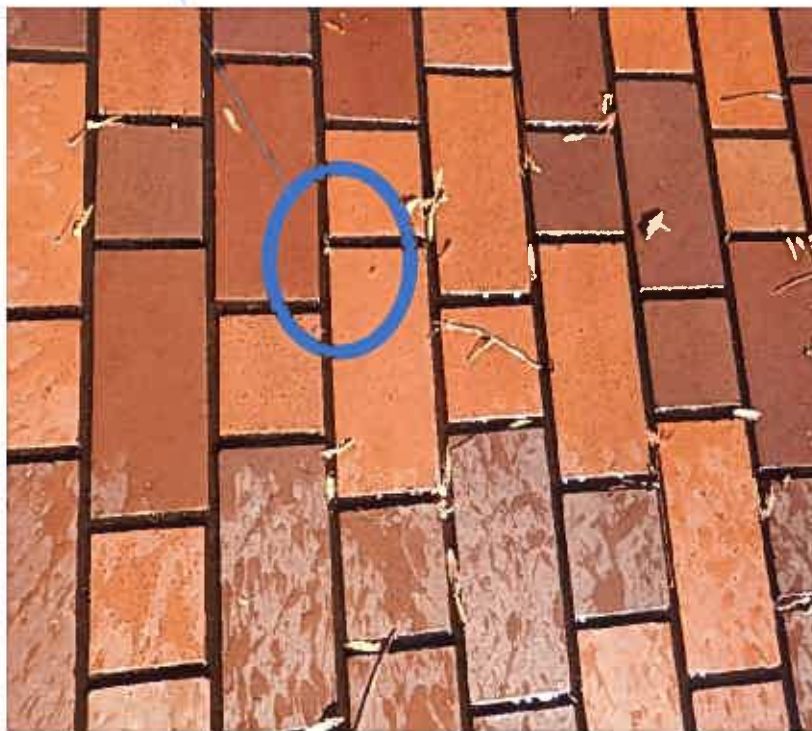
目地やタイルに水が溜まる

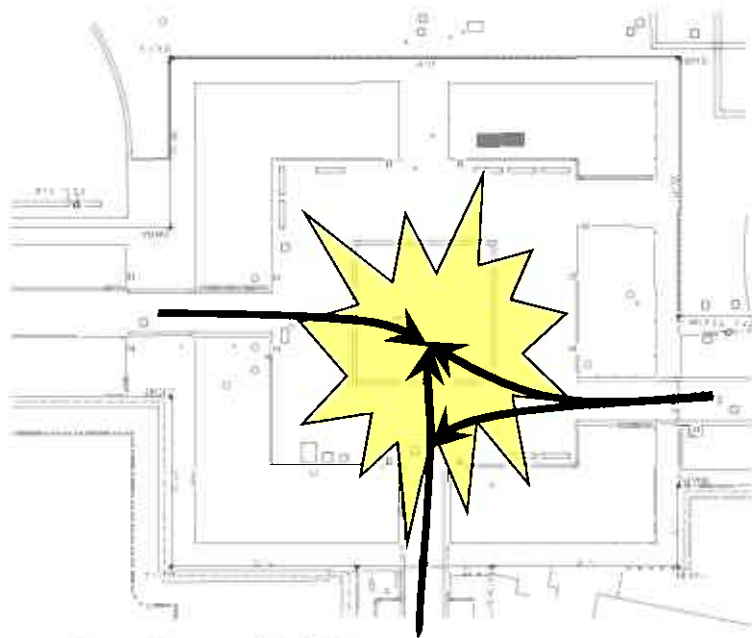
現況

通行部分と広場部分が共存していることから交錯  
→広場内での接触事故等の危険性

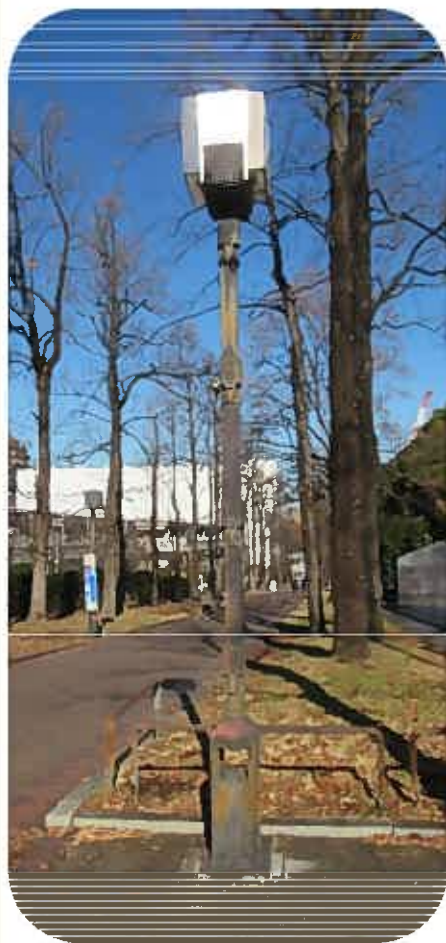
### 現況

- ・柱との接合部が特殊な寸法であるため灯具交換不可（ランプタイプのみ対応可）。
- ・街路灯カバーが経年劣化により破損しやすい。
- ・点検工がなく、配線部分が狭いため、維持管理がしづらい。
- ・ベースプレートが路面上にあるため、アンカーボルトが腐食しやすい（過去に倒壊あり）。
- ・灯柱高が低い。
