国登録有形文化財（建造物）
川井家住宅主屋及び旧川井家住宅土蔵
保存活用計画

令和8（2026）年2月

多摩市教育委員会

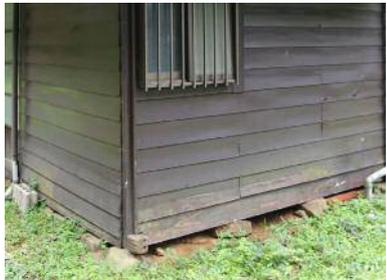
部位	腐朽・破損状況及び必要と想定される対応	写真
基礎	地盤は比較的安定しており、柱礎石（自然石）の沈下や割れは見られないが、特にオロシの柱礎石の据付が不安定で柱の沈下や傾斜につながる恐れがある。また、柱間の狭間石がなく、雨水が流入し、床組の腐朽に影響がある。活用にあたっては修理が必要である。

オロシの基礎廻り
軸部	柱や差し鴨居は大材が使用されており、軸部材は比較的良好であるが、柱の下部、土台、差し鴨居に蟻害による腐朽が見られ修理が必要である。内部柱と差し鴨居の接合部が一部腐朽や材の変形により、口開きやズレが生じて、差し鴨居が落下する危険性があり、緊急的な補強が必要である。

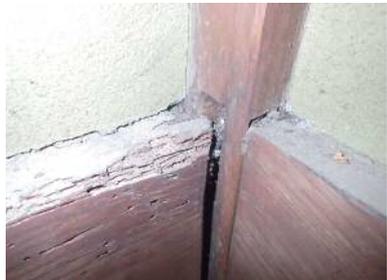
差し鴨居の蟻害、ズレ

- ア 防蟻処理業者による蟻害状況の把握をしたうえで、被害が進行している状況が明らかとなれば、至急防腐・防虫工事を実施する。
- イ カミドマとザシキ境、ザシキとオクザシキ境の柱と差し鴨居に口開きが見られることから支柱を立て補強する。
- ウ 蚕室下層の切又首の上部が繫梁と外れ、下部が側柱から外れている箇所が多く見られるため、構造補強を施す。
- エ 床組、特にオロシ部分の床組を点検したうえで、必要があれば補強し、合板を敷き直す。
- オ 軒の化粧裏板の外れている箇所を塞ぐ。
- カ カミドマ出入口のほか外廻りの建付けの悪い箇所を直し、施錠措置を行う。
- キ ガラス窓が割れて欠失している箇所を塞ぐ。
- ク 軒樋は取り付け直す。
- ケ 主屋の犬走、雨落ち部分とその外周の地面が同じ高さになっており、雨水が建物床下に流入しないよう仮設の溝を設ける、もしくは周囲の土のすき取りなどを行う。

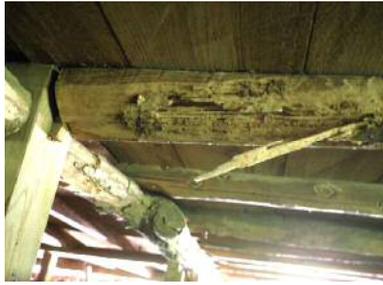
部位	腐朽・破損状況及び必要と想定される対応	写真
床組	<p>床束、大引、根太は全体に腐朽し、床束に根がらみがなく傾いて、束石とのズレがあり、不安定な状態にある。特にオロシは腐朽が甚だしく床が抜け落ちている箇所も見られ、建物の活用にあたって修理が必要である。</p>

<p style="text-align: right;">根太の腐朽</p>
軒廻り	<p>セガイや垂木は比較的良好であるが、セガイ尻の鼻栓が抜けており緊急的な補強が必要である。また、化粧裏板のズレや外れなどの一部破損には補修が必要である。</p>

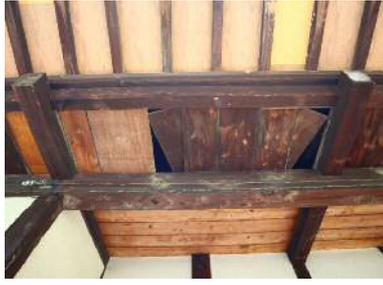
<p style="text-align: right;">南面セガイ造化粧裏板のズレ</p>
小屋組	<p>小屋組材は比較的良好であるが、蚕室下層の切又首の上部が梁から完全に外れている箇所が多く見られ、また背面側柱の切又首の下部もズレ落ちている箇所もあり、緊急的な補強が必要である。このほか蚕室上層の床板が腐朽しており、活用にあたっては修理が必要である。</p>

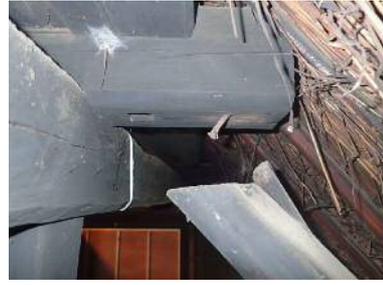
<p style="text-align: right;">蚕室下層切又首と敷梁の外れ</p>
屋根	<p>内部に茅が存置されているが、虫害等により腐朽が進行し、セガイの軒先の腐朽につながる恐れがある。また、垂木竹・屋中竹は比較的良好であるが、藁縄は腐朽している。</p> <p>現在茅葺の上に被覆されている瓦型金属板に大きな雨漏れの恐れはないが、金属板も劣化している。緊急性は低いが、屋根の葺き替えの時期を検討する必要がある。</p>

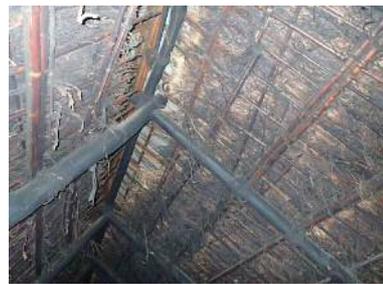
<p style="text-align: right;">茅の腐朽</p>
天井	<p>縁天井板に雨漏れによる染みが見られる。建物の活用にあたって修理が必要である。</p>	-

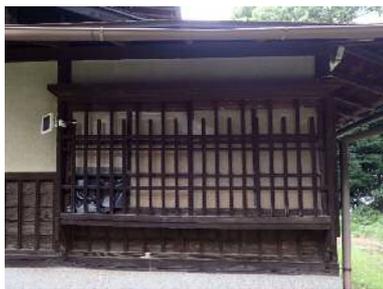
部位	腐朽・破損状況及び必要と想定される対応	写真
建具	全体に建付けが悪く、隙間があり、開閉が困難な建具が多くある。また、ガラスが割れている建具もある。カミドマ正面出入口は緊急に修理する必要があり、建物の活用にあたっては全体の建具に補修が必要である。

<p>フロ南面ガラスの破損</p>
壁	南面外壁の漆喰壁は一部、剥落、浮き、散り切れが生じている。また、西・北・東面の外壁下見板は塗装されているが、塗装の劣化が著しく、カビや腐朽、割れ、反りが見られる。建物の活用にあたって補修が必要である。

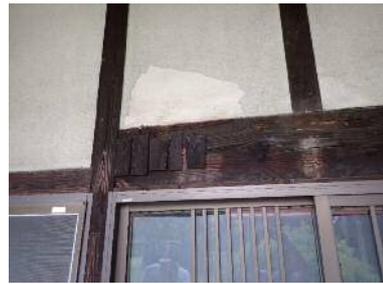
<p>南面漆喰壁の剥落</p>

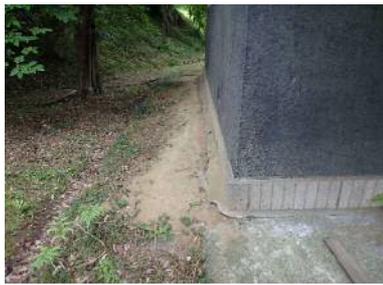
部位	腐朽・破損状況及び必要と想定される対応	写真
基礎	基礎石に大きな沈下は見られないが、柱位置と基礎石がズレている箇所が見られる。南面、東面は犬走や雨落溝がなく、外の地面と同高となっている。緊急性は低いが、建物の保存にあたり、犬走の盛土、犬走より外の地面のすき取りが必要である。

<p>東面外観基礎廻り</p>
軸部	柱の下部や土台に防蟻・防虫処理が施された形跡があるが、なお土台や柱等に蟻害・腐朽の進行が認められる。緊急的に防蟻・防虫処理を施す必要がある。特に正面入り口の土台、敷居廻り、2階の窓敷居の腐朽が著しい。2階床板の板掛け（際根太）、根太、窓上框にも虫害による腐朽が見られる。活用にあたっては修理が必要である。

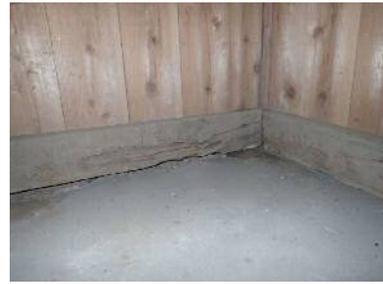
<p>土台の腐朽</p>

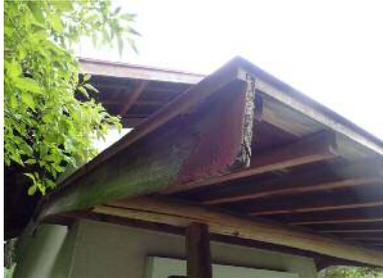
部位	腐朽・破損状況及び必要と想定される対応	写真
軒廻り	全体に比較的健全であるが、破風板の破風尻は腐朽し、屋根下地板のスキが見られる。緊急性は低いですが、補修する必要がある。

<p data-bbox="1066 544 1369 568">破風尻小口割れ、養生金属発錆</p>
屋根	大きな雨漏れは無いが、カラー鉄板は全面錆が生じ、劣化している。緊急性は低いですが、葺き替えの時期を検討する必要がある。

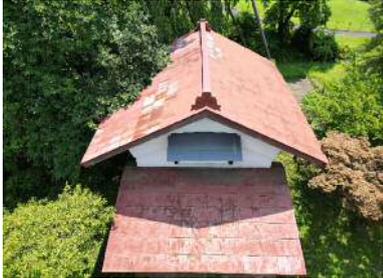
<p data-bbox="1217 887 1369 911">屋根の劣化状況</p>
造作	1階出入口木製片引戸、2階木製片引窓の腐朽が著しく、敷居の腐朽もあり、開閉が困難な状況にある。活用にあたっては修理が必要である。

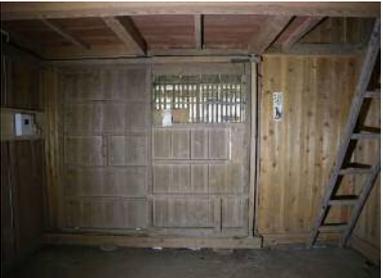
<p data-bbox="1155 1227 1369 1252">1階木製片引戸の劣化</p>
壁	全体に比較的良好である。	-
その他	東側の屋根面に枝葉が覆ってカラー鉄板の傷みや、害獣の侵入（蝙蝠の糞被害あり）等悪影響を与えている。緊急的に、屋根に影響のある樹木の枝払いが必要である。	-
