## 第2回 多摩市街路樹よくなるプラン改定委員会 検討資料

平成29年10月20日（金）  
多摩市都市整備部道路交通課

## 2. 現地基礎調査等街路樹の現況報告とタイプ区分

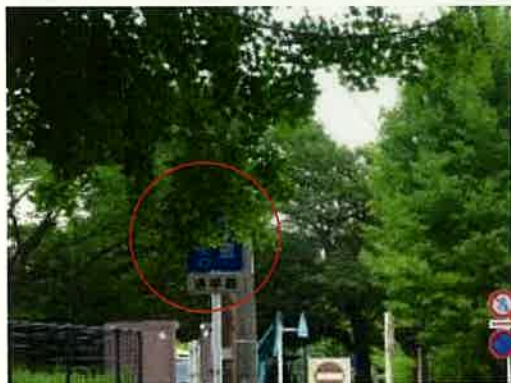
道路標識の視認阻害

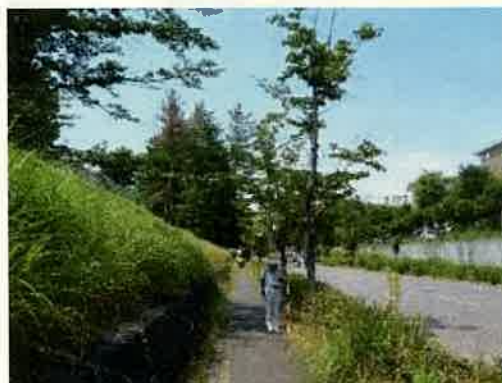
衰弱木

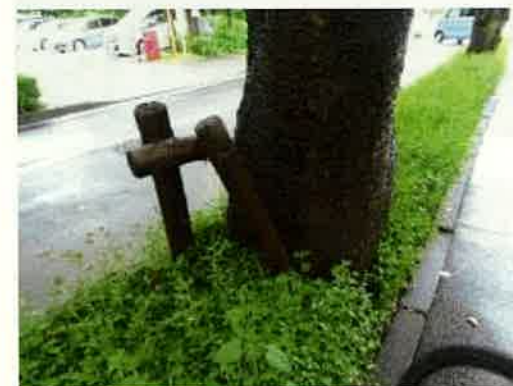
取り残された支柱

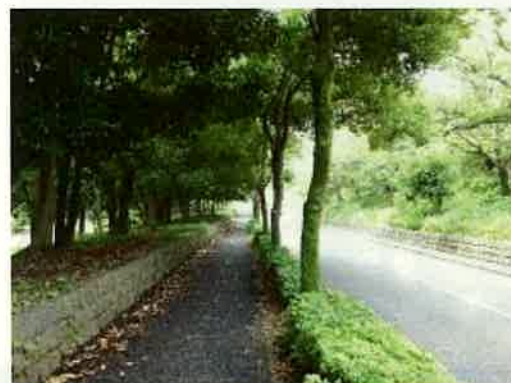
隣接公園の植栽に  
被圧される街路樹

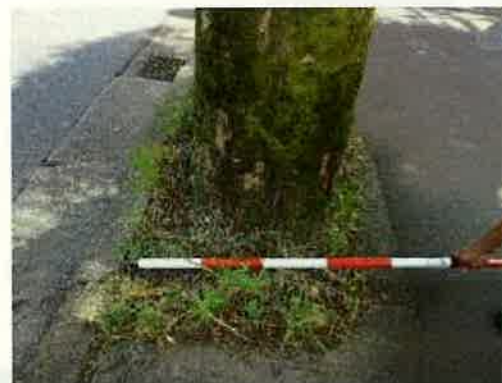
生育空間に限られる  
大径木

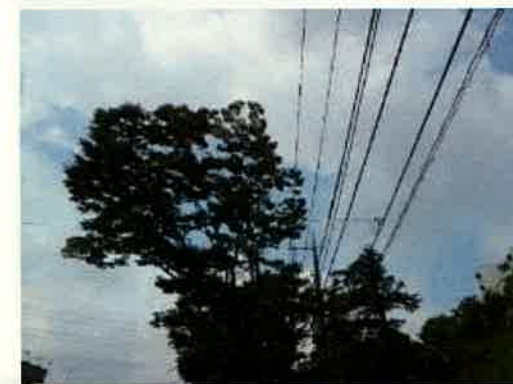
巨木化により  
剪定作業が困難

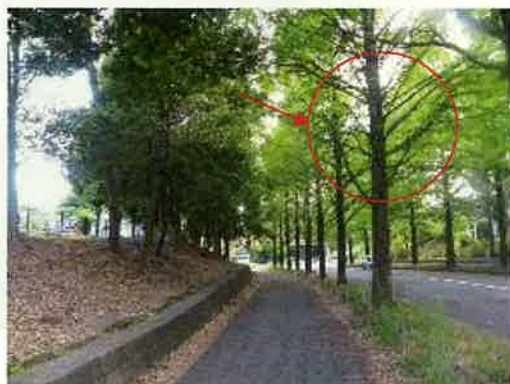
樹冠への街灯埋没

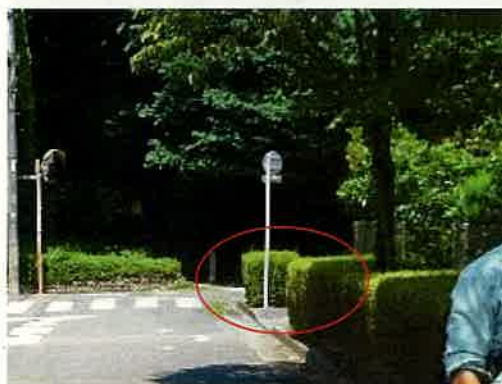
低木繁茂による  
視認性低下

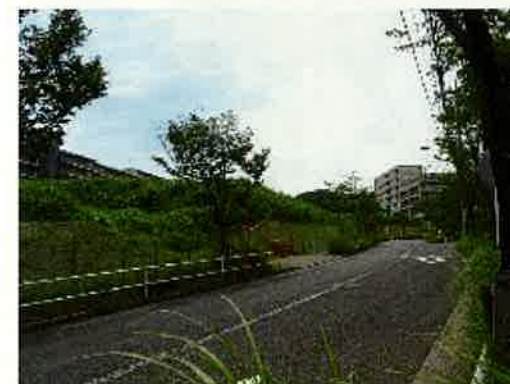
並木全体の  
生育不良

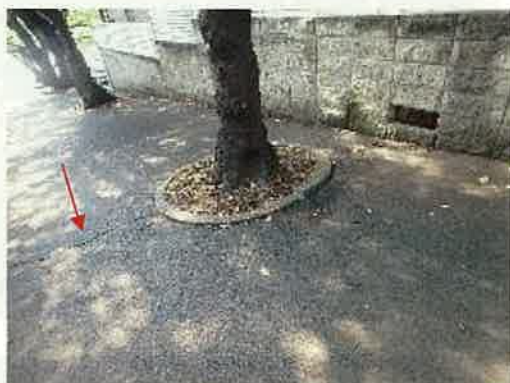
根上りによる車いす  
等の走行性悪化

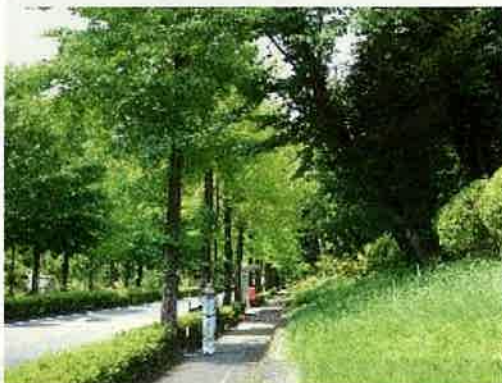
管理コストの高い大  
径木等の大量増加

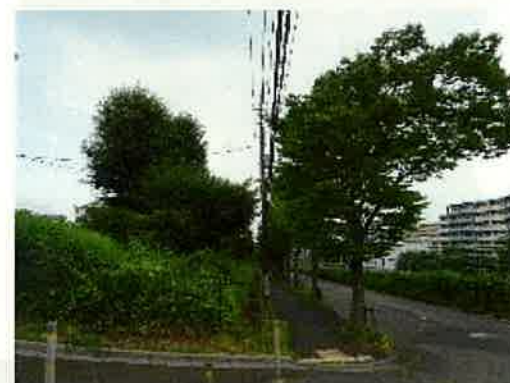
架線との競合による  
樹形の悪化

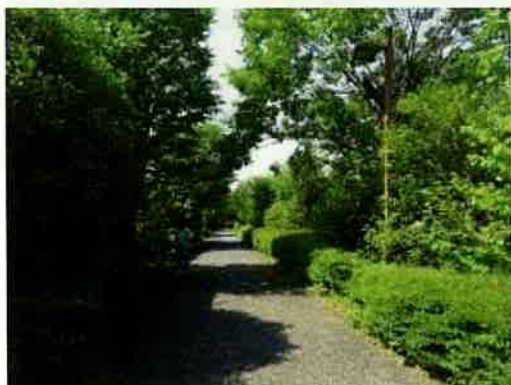
校門付近の繁茂による  
通学等安全性低下

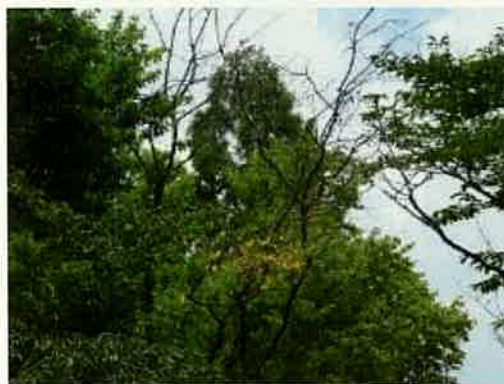
樹木競合による劣  
勢・枯木の発生

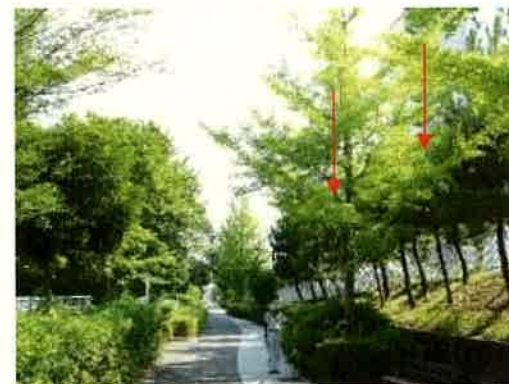
民地側と二重に  
なった遮蔽植栽

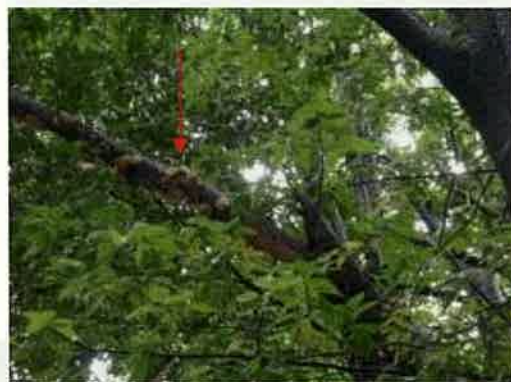
大枝の腐朽による  
落枝の危険

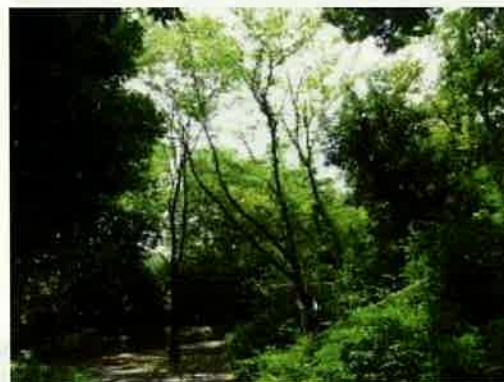
公園と一体となり繁  
茂したペデ部

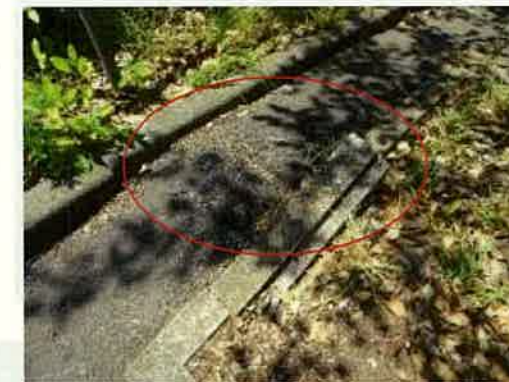
根上り縁石による  
歩行性低下

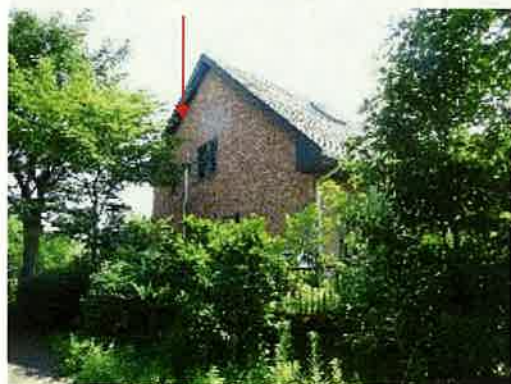
民地への枝葉の越境  
・家屋との接触

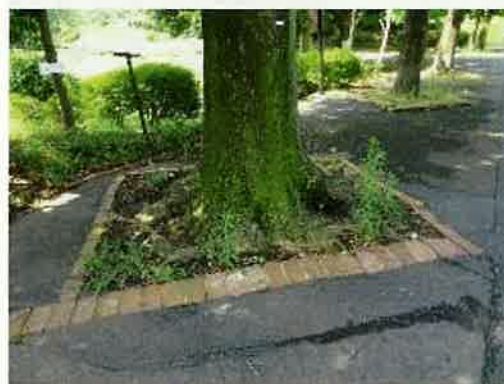
植樹樹の規格に  
合わない大径木

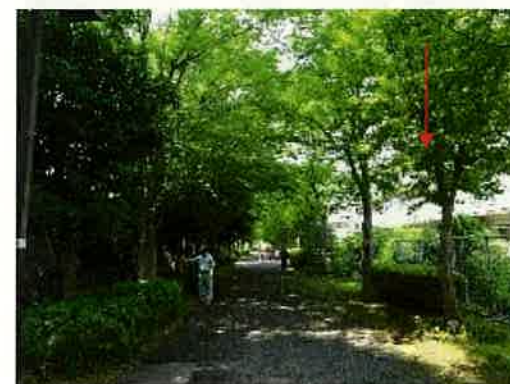
高樹高化による  
管理の作業性悪化

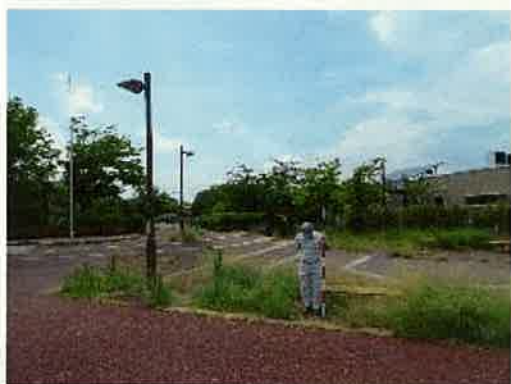
空地のままの空き樹  
に雑草の繁茂

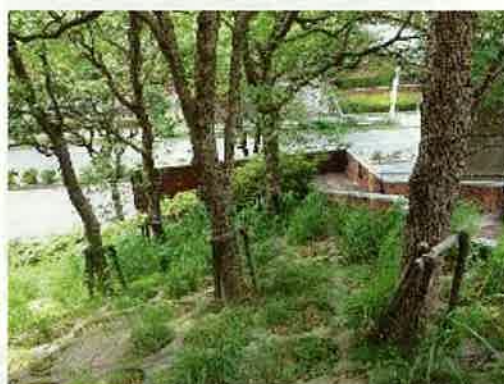
取り残された支柱
