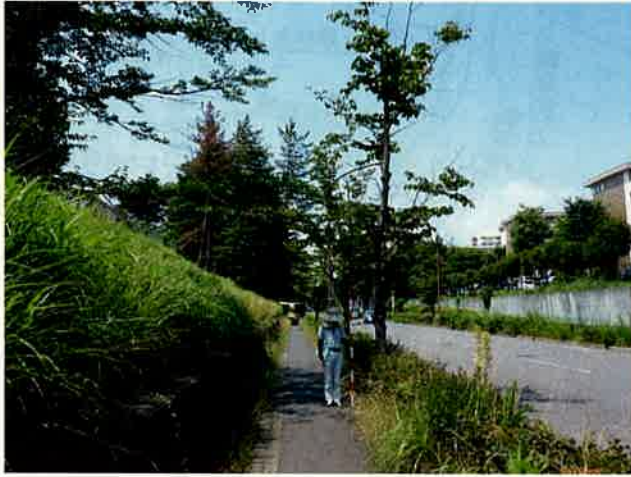
表 4-6 改善モデル路線での改善例【枯衰による伐採が進められ、更新が必要】

路線名	5-1号幹線 ⑩貝取大通り		主要樹種	ハクウンボク	樹高	9.0m
現況 (137本)	枝張	4.0m	幹周	78cm	根元径	30cm
	植栽間隔	5.0m	歩道幅員/有効幅員	2.4m / 1.5m	植樹帯幅	0.6m
評価の視点	<ul style="list-style-type: none"> ・特色ある樹種の導入を試みたものの、全般的に生育不良であり、多数の枯損木を伐採済 ・交差点端部に植栽されているケヤキの生育は良好 					
評価	I. 今後衰弱が進み、街路樹の維持が困難になる可能性が大きい					
考えられる改善策	<ul style="list-style-type: none"> ・樹種転換や配置の見直しを含めた更新を図るとともに、有効幅員を確保するために、低木寄植を撤去し舗装化する（対応策2） ※ただし撤去箇所は植栽基盤空間として確保するため、透水性舗装を検討する ・上記改善策を講ずるまでは、支障枝や危険木の撤去を行う（対応策1） 					
状況写真

a 衰退	b 樹高	c 被圧	d 樹冠幅 (広)	e 越境	f 根元径 (大)	g 根上がり	h 樹種	i 低木列	k 低木高	l 歩道狭	m 不適合樹種	アプト 団体数	備考
●								●		△	△	2	・初版重点⑩ ・通学路

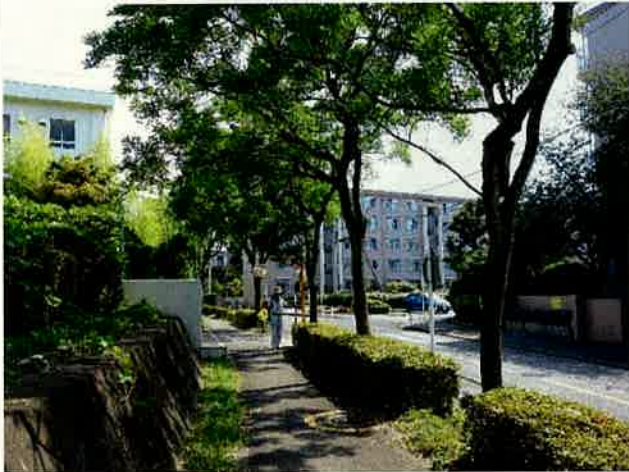
表 4-7 改善モデル路線での改善例【枯衰による伐採が進められ、更新が必要】

路線名	5-109 号線		主要樹種	エンジュ	樹高	8.3m
現況 (47 本)	枝張	6.0m	幹周	70cm	根元径	30cm
	植栽間隔	5.0m	歩道幅員/有効幅員	2.9m / 2.0m	植樹帯幅	0.6m
評価の視点	<ul style="list-style-type: none"> ・エンジュは成長が早く、寿命も比較的短命な樹種である ・歩道幅員が狭く樹木の成長に見合わないため、更新の際は樹種再考が望ましい ・この区間では多数衰退がみられ伐採が実施されており、同種での維持が困難と考えられる 					
評価	I. 枯れ木や劣勢木の危険木化の可能性が高い					
考えられる改善策	<ul style="list-style-type: none"> ・大きな樹冠とならない樹種への転換を図る（対応策 2） ・周囲は住宅地等であり、沿道の方々に親しまれ、あまり大きくならない木の導入が望ましい ・更新の際は、有効幅員の拡げるため、低木寄植の配置や幅の見直しを行う ・上記改善策を講ずるまでは、支障枝や危険木の撤去を行う（対応策 1） 					
状況写真

a 衰退	b 樹高	c 被圧	d 樹冠幅 (広)	e 越境	f 根元径 (大)	g 根上がり	h 樹種	i 低木列	k 低木高	l 歩道狭	m 不適合樹種	アドプト 団体数	備考
●			●				△	●			△		・通学路

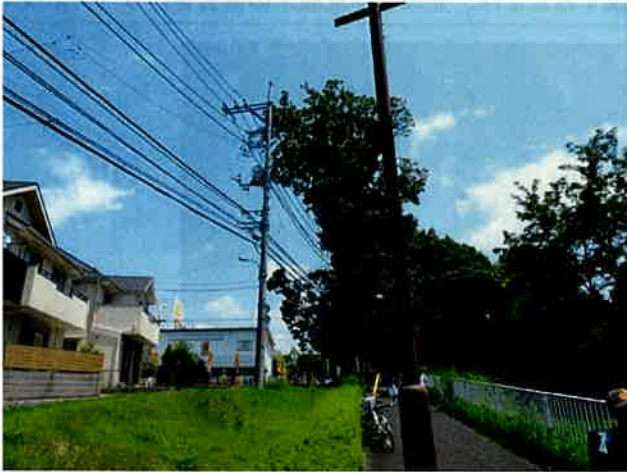
表 4-8 改善モデル路線での改善例【管理困難な樹高に到達】

路線名	2-50号線		主要樹種	ケヤキ	樹高	17.5m
現況 (2本)	枝張	12.0m	幹周	253cm	根元径	120cm
	植栽間隔	25.0m	歩道幅員/有効幅員	5.3m / 3.0m	植樹帯幅	2.0m
評価の視点	<ul style="list-style-type: none"> ・車両通行を妨げない一車線でおさまる規模の高所作業車のアームの高さで管理可能な高さ10~12mを超えている ・根元径は植樹帯幅の50%を超えている ・架線と接触する部分の枝が切除されており樹形が崩れている 					
評価	Ⅲ. 管理次第でさらによくなる					
考えられる改善策	<ul style="list-style-type: none"> ・管理目標を設定し、樹高を下げて管理しやすくするために、切戻し剪定を行う(対応策2) ・衰退が多くなった段階で、更新を図る(対応策3) ・上記改善策を講ずるまでは、支障枝や危険木の撤去を行う(対応策1) 					
状況写真

a 衰退	b 樹高	c 被圧	d 樹冠幅 (広)	e 越境	f 根元径 (大)	g 根上 がり	h 樹種	i 低木 列	k 低木 高	l 歩道 狭	m 不適合 樹種	アドプト 団体数	備考
	△		●		●			●			△

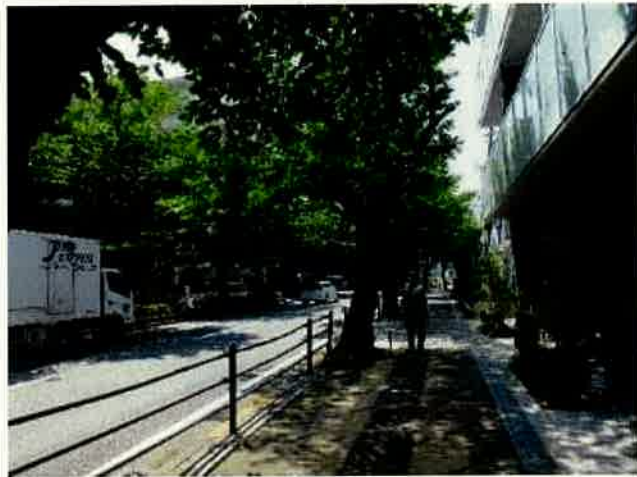
表 4-9 改善モデル路線での改善例【樹冠が植栽間隔以上に広がり隣通しの枝が接触】

路線名	1-2号幹線		主要樹種	サクラ	樹高	6.7m
現況 (28本)	枝張	—m	幹周	114cm	根元径	100cm
	植栽間隔	8.5m	歩道幅員/有効幅員	4.5m / 3.2m	植樹帯幅	1.0m
評価の視点	<ul style="list-style-type: none"> ・樹冠が広がり、隣どうしの枝が接触している ・サクラは傷から腐朽が入りやすい樹種のため、隣どうしの枝の接触は回避するのが望ましい ・根元径も植樹帯幅にひっ迫しており、根上がりも生じている ・剪定や根上がり対策で切断した部位から腐朽が入り、衰退する可能性がある 					
評価	Ⅱ. 今後、大径化が一層進み、維持が困難になる可能性大					
考えられる改善策	<ul style="list-style-type: none"> ・根元が柵いっぱいになっている状態で、隣どうしの枝が接触し、樹勢が衰えた樹木については、伐採し、優勢な樹木を活かすようにする（対応策2） ・街路樹診断により健全度を明らかにし、危険木化した街路樹の早期発見を図る（対応策2） ・植替え樹種の検討や、衰弱木からの順次更新を図る（対応策3） ・上記改善策を講ずるまでは、支障枝や危険木の撤去を行う（対応策1） 					
状況写真

a 衰退	b 樹高	c 被圧	d 樹冠幅 (広)	e 越境	f 根元径 (大)	g 根上がり	h 樹種	i 低木列	k 低木高	l 歩道狭	m 不適合樹種	アドプト 団体数	備考
●					●	●		●

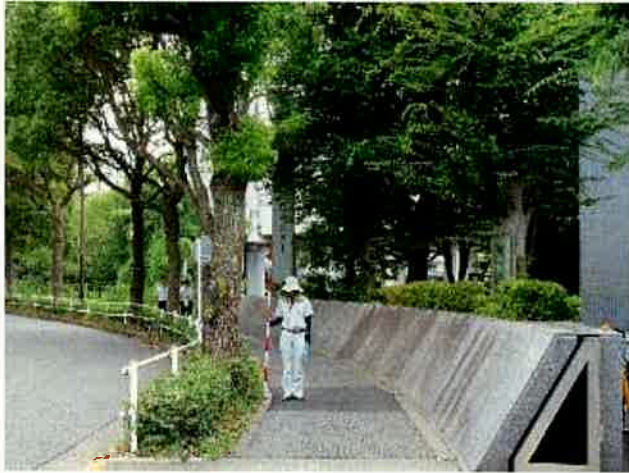
表 4-10 改善モデル路線での改善例【樹冠が植栽間隔以上に広がり隣通しの枝が接触】

路線名	5-74 号線		主要樹種	クスノキ	樹高	9.0m
現況 (47本)	枝張	6.0m	幹周	94cm	根元径	80cm
	植栽間隔	5.0m	歩道幅員/有効幅員	3.3m / 2.0m	植樹帯幅	1.0m
評価の視点	<ul style="list-style-type: none"> ・ 植栽間隔より樹冠が広がり、植樹帯幅まで肥大し、一部で枯れがみられる ・ 多摩センター駅周辺のみどりを特色づける数少ない常緑広葉樹である ・ 隣接施設のみどりととの競合で劣勢となっている部分もみられる ・ 歩道幅員が狭く樹木の成長に見合わないため、更新の際は樹種の再考が望ましい 					
評価	II. 今後、大径化が一層進み、維持が困難になる可能性大					
考えられる改善策	<ul style="list-style-type: none"> ・ 緑量の適正化を図るため、隣接施設の緑との比較で劣勢となる樹木については、間引きを行う（対応策 2） ・ 隣接施設の緑と二重になる箇所については、管理者間調整により間引きし、緑量の適正化を図る（対応策 2） ※なお、間引き箇所では隣接木の根系伸長空間として確保することが望ましい ・ 植替え樹種の検討や、衰弱木からの順次更新を図る（対応策 3） ・ 上記改善策を講ずるまでは、支障枝や危険木の撤去を行う（対応策 1） 					
状況写真

a 衰退	b 樹高	c 被圧	d 樹冠幅(広)	e 越境	f 根元径(大)	g 根上がり	h 樹種	i 低木列	k 低木高	l 歩道狭	m 不適合樹種	アドプト団体数	備考
●			●		●			●●			△	1	・初版重点⑦

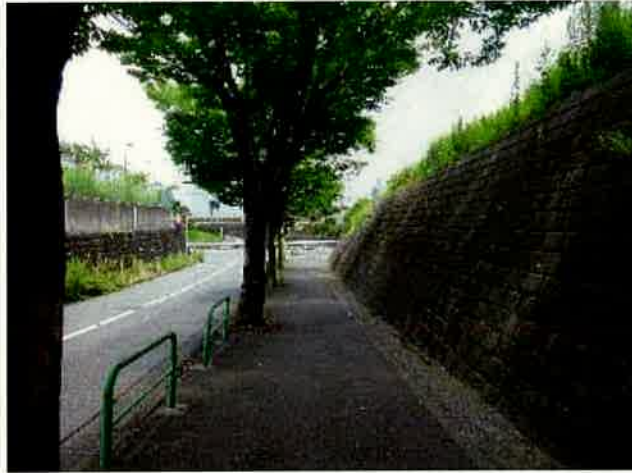
表 4-11 改善モデル路線での改善例【根元径が植栽帯幅に逼迫したり、根上がりが発生】

路線名	4-49 号線		主要樹種	ケヤキ	樹高	9.2m
現況 (38 本)	枝張	7m	幹周	102.9cm	根元径	0.6cm
	植栽間隔	7m	歩道幅員/有効幅員	3m / 2m	植樹帯幅	0.7m
評価の視点	<ul style="list-style-type: none"> ・根元径が植栽帯幅にひっ迫している ・市内数少ない単独樹である ・植栽間隔を上回る樹冠幅（枝張り）となっているが樹形の乱れは少ない ・樹勢は良好であるが、一部でキノコがみられるなど衰退の兆候がみられる ・車線の片側だけの植栽であり、うっそうとした印象は少ない ・歩道幅員が狭く樹木の成長に見合わないため、更新の際は樹種の再考が望ましい 					
評価	Ⅱ. 今後、大径化が一層進み、維持が困難になる可能性大					
考えられる改善策	<ul style="list-style-type: none"> ・根上がり等の支障がある箇所について、植栽空間の拡大を図り、生育良好な状態を保つ（対応策 2） ※根上がり等の箇所について、現在の樹の外側もしくは樹の間に根系を伸ばしやすい碎石層を設け、その上は舗装仕上げを行い歩行空間とする ・根上がりが顕著な箇所や、上記対応が困難な箇所等から順次更新を図る（対応策 3） ・上記改善策を講ずるまでは、支障枝や危険木の撤去、根上がり箇所の根系切断を行う（対応策 1） 					
状況写真

a 衰退	b 樹高	c 被圧	d 樹冠幅 (広)	e 越境	f 根元径 (大)	g 根上がり	h 樹種	i 低木列	k 低木高	l 歩道狭	m 不適合樹種	アドプト 団体数	備考
●			●		●	●	△	●●			△		・通学路

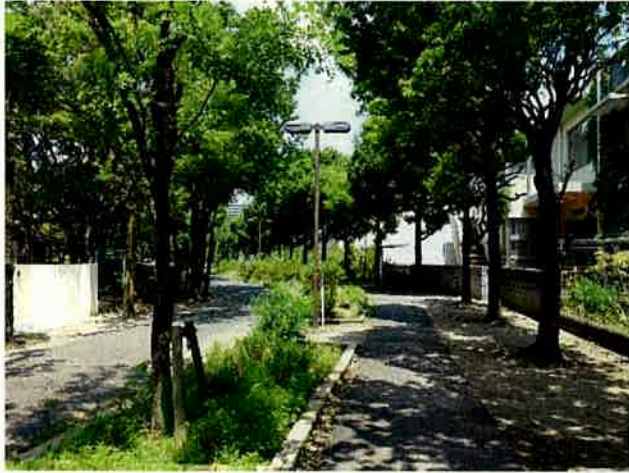
表 4-12 改善モデル路線での改善例【低木が重複するなど植栽が過密で歩行空間が暗い、狭い】

路線名	5-39号歩線		主要樹種	シラカシ	樹高	7.9m
現況 (62本)	枝張	6.0m	幹周	77cm	根元径	40cm
	植栽間隔	5.0m	歩道幅員/有効幅員	-m / 3+1.8m	植樹帯幅	1.0, 2.5, 3.0m
評価の視点	<ul style="list-style-type: none"> ・小学校に隣接する通学路であり、歩行者の通行が多い ・中央部に植樹帯があり、歩行幅員を狭めている ・中央の植樹帯については、アダプト団体管理の花壇が設置されており、地域のにぎわいに寄与している。 ・植栽間隔以上に樹冠が広がっており、隣接地への越境もみられるほか、暗い歩行空間の印象を受ける ・隣接地の植栽と重複するような列状・帯状の中低木の植栽がある ・中央部に植えられているエンジュについては、枯損により既に多くの街路樹を撤去済。残った街路樹についても、衰退が始まっている 					
評価	Ⅱ. 植栽が多く、管理コスト増大の可能性大					
考えられる改善策	<ul style="list-style-type: none"> ・安全・安心な歩行空間の創出を図るため、両脇の常緑樹の間伐を行う（対応策2） ・花壇設置をしている団体等と話し合いながら、中央の植樹帯のあり方の再検討する ・学校付近を中心とした植栽の再整備を行い、計画的な管理を行う（対応策3） ・上記改善策を講ずるまでは、支障枝や危険木の撤去を行う（対応策1） 					
状況写真

a 衰退	b 樹高	c 被圧	d 樹冠幅(広)	e 越境	f 根元径(大)	g 根上がり	h 樹種	i 低木列	k 低木高	l 歩道狭	m 不適合樹種	アダプト団体数	備考
●			●				△	●●	△			1	・通学路

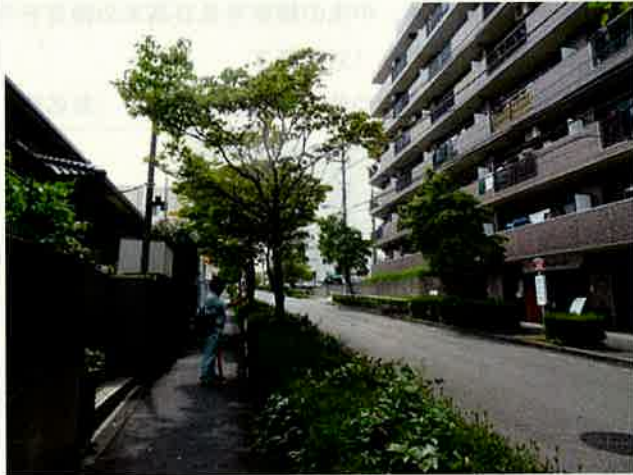
表 4-13 改善モデル路線での改善例【樹冠が隣接地に越境】

路線名	6-5 幹線		主要樹種	ハナミズキ	樹高	5.0m
現況 (33本)	枝張	4.0m	幹周	44cm	根元径	20cm
	植栽間隔	7.5m	歩道幅員/有効幅員	3.5m / 2.5m	植樹帯幅	0.7m
評価の視点	・樹冠が広がり、隣接地への越境がみられるため、越境回避を含めた樹冠の整形・管理が望ましい					
評価	Ⅲ. 維持管理によりさらによくなる					
考えられる改善策	<ul style="list-style-type: none"> ・有効幅員が確保できない箇所については、低木寄植の撤去を行う（対応策2） ・将来を見据えた計画的な剪定を実施する（対応策3） ・上記改善策を講ずるまでは、支障枝や危険木の撤去を行う（対応策1） 					
状況写真

a 衰退	b 樹高	c 被圧	d 樹冠幅 (広)	e 越境	f 根元径 (大)	g 根上がり	h 樹種	i 低木列	k 低木高	l 歩道狭	m 不適合樹種	アドプト 団体数	備考
				△				●●				1	・通学路

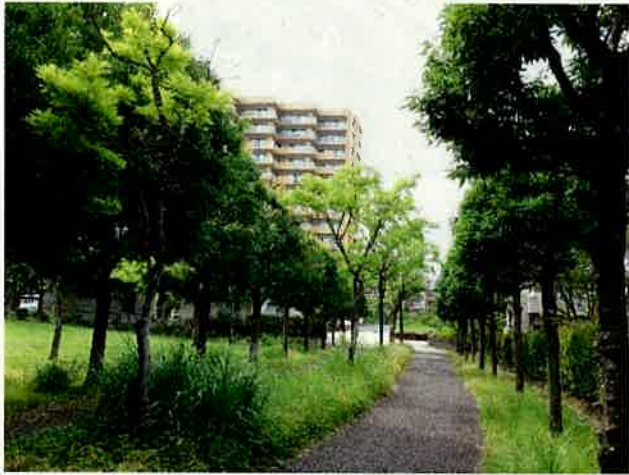
表 4-14 改善モデル路線での改善例【中央部の植栽により歩行空間が狭小化】

路線名	6-11号歩線		主要樹種	シラカシ・エンジュ	樹高	3.5m
現況 (5本)	枝張	3m	幹周	72cm	根元径	30cm
	植栽間隔	1m	歩道幅員/有効幅員	7.3m / 3.0m	植樹帯幅	4.0m
評価の視点	<ul style="list-style-type: none"> ・学校への通学路であり、歩行者の通行が多い ・住宅地に隣接する形でシラカシが列植されている。 ・植栽間隔以上に樹冠が広がっており、隣接地への越境もみられる ・中央部にエンジュが植えられている植樹帯があり、歩行幅員を狭めている ・隣接地の遮蔽植栽と重複するような列状・帯状の中低木の植栽がある 					
評価	Ⅲ. 管理次第でさらによくなる					
考えられる改善策	<ul style="list-style-type: none"> ・快適な歩行空間の創出を図るため、中央の植樹帯及び高木の撤去を行う（対応策2） ・将来を見据えた計画的な管理を行う（対応策3） ・上記改善策を講ずるまでは、支障枝や危険木の撤去を行う（対応策1） 					
状況写真

a 衰退	b 樹高	c 被圧	d 樹冠幅 (広)	e 越境	f 根元径 (大)	g 根上がり	h 樹種	i 低木列	k 低木高	l 歩道狭	m 不適合樹種	アドプト 団体数	備考
			●					●●	△

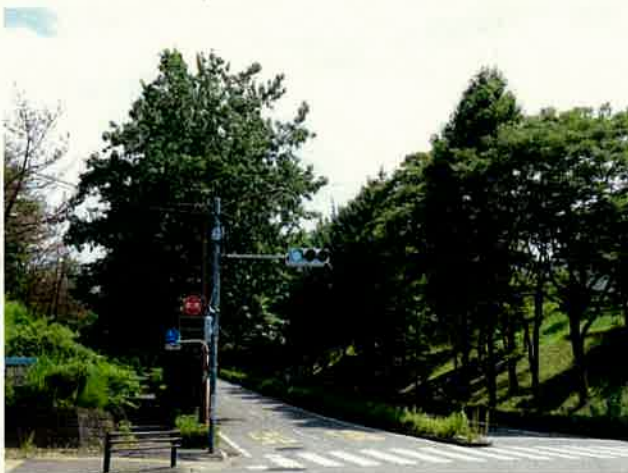
表 4-15 市民の関心の高い区間での改善例

路線名	5-2号幹線	⑥上之根大通り	主要樹種	モミジバフウ	樹高	11.7m
現況 (345本)	枝張	6.0m	幹周	116cm	根元径	50cm
	植栽間隔	6m	歩道幅員/有効幅員	2.4m / 1.5m	植樹帯幅	0.6m
評価の視点	<ul style="list-style-type: none"> ・樹冠が広がり隣どうしの枝が接触しており、枯枝や落枝の発生しやすくなっている ・根元径が植栽帯幅にひっ迫し、根上がりが発生していることから、根は隣接法面まで伸びている可能性がある ・車両通行を妨げない一車線でおさまる規模の高所作業車のアームの高さで管理可能な高さ10~12mを超えている ・樹勢の衰退が一部でみられる ・狭い歩道幅員に対し、樹木の成長が見合っていない ・市民の関心が高い区間である 					
評価	Ⅱ. 今後、大径化が一層進み、維持が困難になる可能性大					
考えられる改善策	<ul style="list-style-type: none"> ・根上りを生じている場合、隣接木との樹勢比較を行い劣勢であれば撤去し、優勢な木の生育を図る（対応策2） ・樹高を下げて管理しやすくするために、切戻し剪定を行う（対応策2） ・根上りに至る前で生育良好な木を対象に植栽空間の拡充を行う（対応策2） ※現在の樹の外側もしくは樹の間に根系を伸ばしやすい砕石層を設け、その上は舗装仕上げを行い歩行空間とする ・衰退が目立つようになった段階、もしくは大型の高所作業車での管理が難しくなった段階(約20m)で、更新を図る（対応策3） ※将来的な更新の検討におけるモミジバフウの再導入にあたっては歩道幅員が狭すぎることに留意が必要であり、地域との情報共有、意見交換を行う ・上記改善策を講ずるまでは、支障枝や危険木の撤去、根上がり箇所根系切断を行う（対応策1） 					
状況写真

a 衰退	b 樹高	c 被圧	d 樹冠 幅 (広)	e 越境	f 根元 径 (大)	g 根上 がり	h 樹種	i 低木 列	k 低木 高	l 歩道 狭	m 不適合 樹種	アドプ ト 団体数	備考
●	△		●		●			●●		△	△		・初版重点⑥ ・通学路

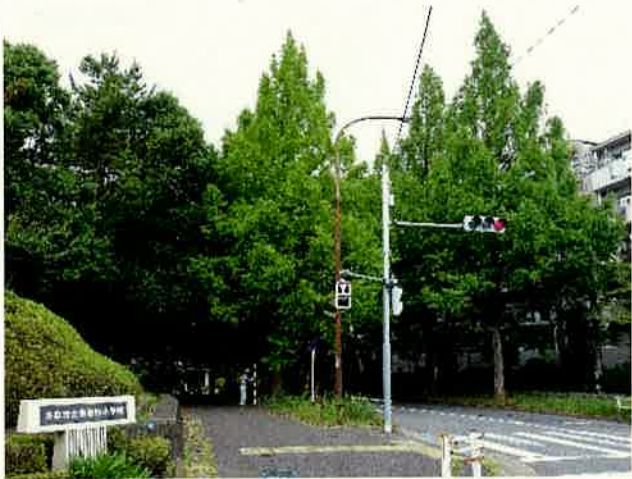
表 4-16 市民の関心の高い区間での改善例

路線名	6-1号幹線 ⑧メタセコイア通り		主要樹種	メタセコイヤ	樹高	18.0m
現況 (114本)	枝張	10.0m	幹周	121cm	根元径	60cm
	植栽間隔	6.0m	歩道幅員/有効幅員	5.3m / 3.0m	植樹帯幅	2.0m
評価の視点	<ul style="list-style-type: none"> ・樹冠が広がり隣どうしの枝が接触しており、枯枝や落枝が発生しやすくなっている ・根元径は植栽帯幅が広いいため根系の広がりに余裕がある ・車両通行を妨げない一車線でおさまる規模の高所作業車のアームの高さで管理可能な高さ10~12mを超えている ・樹勢の衰退が一部でみられる ・市民の関心が高い区間である 					
評価	Ⅱ. 今後、大径化が一層進み、維持が困難になる可能性大					
考えられる改善策	<ul style="list-style-type: none"> ・隣接木と比較して劣性で、樹勢がよくない木は除去し、優勢な木の生育を図る(対応策2) ・樹高を下げて管理しやすくするために、切戻し剪定を行う(対応策2) ・学校のみどりと重複して鬱蒼としている箇所があるため、管理者間で調整を行い、緑量の適正化について検討を図る。(対応策2) ・植栽配置の見直し検討を含め、衰退が目立つようになった段階、もしくは大型の高所作業車での管理が難しくなった段階(約20m)で、更新を図る(対応策3) ※更新検討では、メタセコイアが大径木化する樹種であることについて地域との認識共有や意見交換を行う ・上記改善策を講ずるまでは、支障枝や危険木の撤去、根上がり箇所の根系切断を行う(対応策1) 					
状況写真

a 衰退	b 樹高	c 被圧	d 樹冠 幅 (広)	e 越境	f 根元 径 (大)	g 根上 がり	h 樹種	i 低木 列	k 低木 高	l 歩道 狭	m 不適合 樹種	アドプト 団体数	備考
	△		●									1	・初版重点⑧ ・通学路

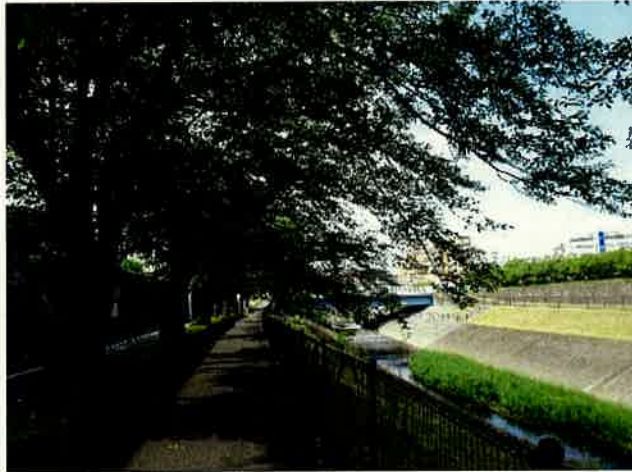
表 4-17 市民の関心の高い区間での改善例

路線名	乞田川沿い サクラ		主要樹種	ソメイヨシノ	樹高	5~10m
現況 (544本)	枝張	4.0~12.0m	幹周	30~240cm	根元径	15~90cm
	植栽間隔	8.0m	歩道幅員/有効幅員	3.6~4.6m / 2.0~3.5m	植樹帯幅	0.7~1.3m
評価の視点	<ul style="list-style-type: none"> ・樹冠が広がり隣どうしの枝が接触しており、枯枝や落枝が発生しやすくなっている ・サクラは傷から腐朽が入りやすい樹種のため、隣どうしの枝の接触は回避することが望ましい ・根元径が植栽帯幅にひっ迫し根上がりがおきている ・樹勢の衰退が一部でみられる ・市民の関心が高い区間である 					
評価	Ⅱ. 今後、大径化が一層進み、維持が困難になる可能性大					
考えられる改善策	<ul style="list-style-type: none"> ・衰弱木の切除、生育良好で樹いっばいの木の植栽空間の拡充（対応策2） ※根上がり等の支障がある箇所について、現在の樹の外側もしくは樹の間に根系を伸ばしやすい碎石層を設け、その上は舗装仕上げを行い歩行空間とする ・平成29年度の街路樹診断結果をふまえた定期的な調査・観察により、危険木化した樹木の早期発見を図る（対応策2） ・植替え樹種の検討や、衰弱木からの順次更新を図る（対応策3） ※更新の検討では、樹種の見直しも含めて、地域との認識共有や意見交換を行う 					
状況写真

a 衰退	b 樹高	c 被圧	d 樹冠幅 (広)	e 越境	f 根元径 (大)	g 根上がり	h 樹種	i 低木列	k 低木高	l 歩道狭	m 不適合樹種	アドプト 団体数	備考
●	(△)		●		●	●	△	●				1	・初版重点③
