多摩市街路樹よくなるプラン改定版(素案) 改善モデル路線での改善例

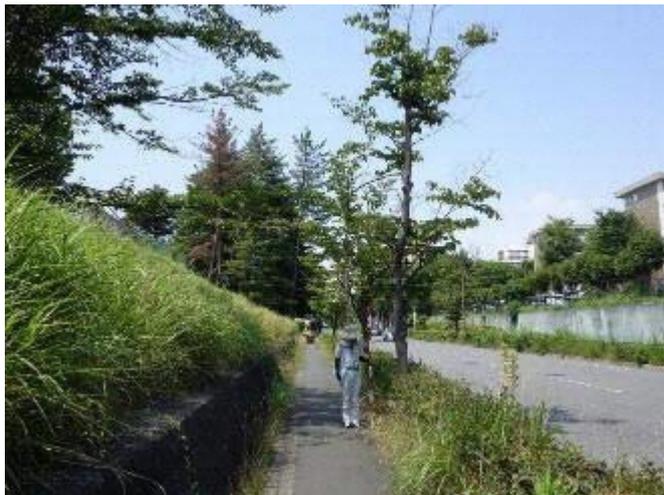
表 4-4 改善モデル路線での改善例【枯衰による伐採が進められ、更新が必要】

路線名	5-1 号幹線 貝取・豊ヶ丘地区		主要樹種	ハクウンボク	樹高	9.0m
現況 (137 本)	枝張	4.0m	幹周	78cm	根元径	30cm
	植栽間隔	5.0m	歩道幅員/有効幅員	2.4m / 1.5m	植樹帯幅	0.6m
評価の視点	<ul style="list-style-type: none"> ・ 特色ある樹種の導入を試みたものの、全般的に生育不良であり、多数の枯れ木が発生。枯れ木については伐採済 ・ 有効幅員が狭いため、更新の際は植樹帯配置や樹種も含めた再考が望ましい ・ 交差点端部に植栽されているケヤキの生育は良好 ・ アダプト団体数 2 ・ 現行プラン重点管理路線「⑩貝取大通り」 					
評価	I. 今後衰弱が進み、街路樹の維持が困難になる可能性が大きい					
考えられる改善策	<ul style="list-style-type: none"> ・ 樹種転換や配置の見直しを含めた更新を図るとともに、有効幅員を確保するために、低木寄植を撤去し舗装化する（対応策 2） ※ただし撤去箇所は植栽基盤空間として確保するため、透水性舗装を検討する 					
状況写真

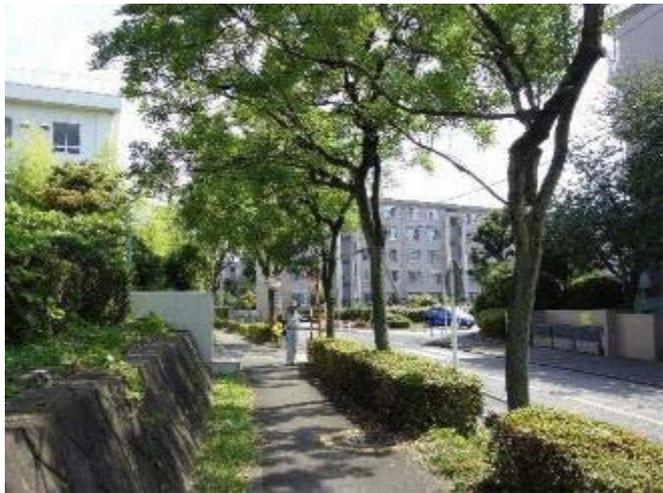
表 4-5 改善モデル路線での改善例【枯衰による伐採が進められ、更新が必要】

路線名	5-109号線 落合地区		主要樹種	エンジュ	樹高	8.3m
現況 (47本)	枝張	6.0m	幹周	70cm	根元径	30cm
	植栽間隔	5.0m	歩道幅員/有効幅員	2.9m / 2.0m	植樹帯幅	0.6m
評価の視点	<ul style="list-style-type: none"> ・エンジュは成長が早く、寿命も比較的短命な樹種である ・歩道幅員が狭く樹木の成長に見合わないため、更新の際は樹種変更が望ましい ・この区間では状態が悪くなった樹木が多数見られ、既に枯れ木の伐採も実施されていることから、同じ樹種での維持は困難と考えられる 					
評価	I. 枯損木や劣勢木の危険木化の可能性が高い					
考えられる改善策	<ul style="list-style-type: none"> ・大きな樹冠とならない樹種への転換を図る（対応策2） ・周囲は住宅地等であり、沿道の住民に親しまれており、あまり大きくならない木の導入が望ましい ・更新の際は、有効幅員を拡げるため、低木寄植の配置や幅の見直しを行う 					
状況写真

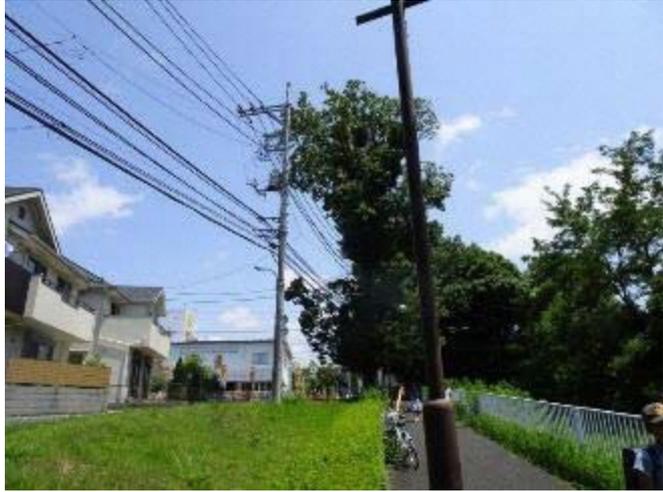
表 4-6 改善モデル路線での改善例【管理困難な樹高に到達】

路線名	2-50 号線	和田地区	主要樹種	ケヤキ	樹 高	17.5m
現況 (2 本)	枝 張	12.0m	幹 周	253cm	根元径	120cm
	植栽間隔	25.0m	歩道幅員/有効幅員	5.3m / 3.0m	植樹帯幅	2.0m
評価の視点	<ul style="list-style-type: none"> ・ 車両通行を妨げずに一車線でおさまる規格の高所作業車で管理可能な高さ 10~12m を超えている ・ 根元径が植樹帯の幅に迫っている ・ 架線と接触する部分の枝が切除されており樹形が崩れている 					
評 価	Ⅲ. 管理次第でさらによくなる可能性					
考えられる 改善策	<ul style="list-style-type: none"> ・ 管理目標を設定し、樹高を下げて管理しやすくするために、切り戻し剪定を行う (対応策 2) ・ 状態が悪くなった木が多くなった段階で、更新を図る (対応策 3) 					
状況写真

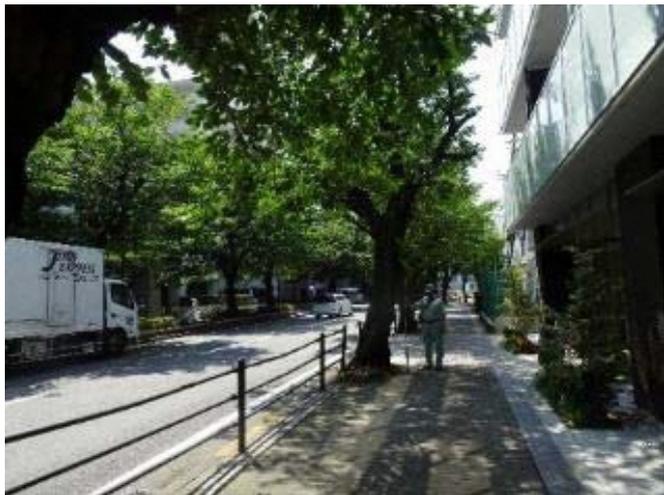
表 4-7 改善モデル路線での改善例【樹冠が植栽間隔以上に広がり隣通しの枝が接触】

路線名	1-2号幹線	関戸地区	主要樹種	サクラ	樹高	6.7m
現況 (28本)	枝張	—m	幹周	114cm	根元径	100cm
	植栽間隔	8.5m	歩道幅員/有効幅員	4.5m / 3.2m	植樹帯幅	1.0m
評価の視点	<ul style="list-style-type: none"> ・ 樹冠が広がり、隣どうしの枝が接触している ・ サクラは傷から腐朽が入りやすい樹種のため、隣どうしの枝の接触は回避することが望ましい ・ 根元径が植樹帯の幅に迫っており、根上がりも発生している ・ 剪定や根上がり対策で切断した部位から腐朽が入り、衰退する可能性がある 					
評価	II. 今後、大径木化が一層進み、維持が困難になる可能性大					
考えられる改善策	<ul style="list-style-type: none"> ・ 根元が柵いっぱいになっている状態で、隣どうしの枝が接触し、樹勢が衰えた樹木については、伐採し、優勢な樹木を活かすようにする（対応策2） ・ 街路樹診断により健全度を明らかにし、危険木化した街路樹の早期発見を図る（対応策2） ・ 植替え樹種の検討や、衰弱木の順次更新を図る（対応策3） 					
状況写真

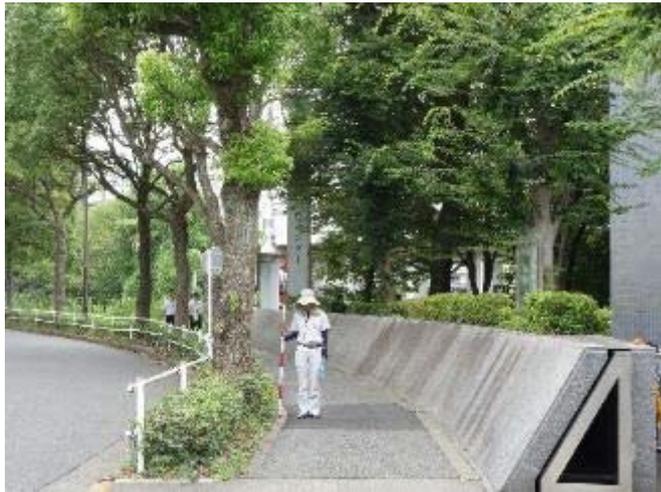
表 4-8 改善モデル路線での改善例【樹冠が植栽間隔以上に広がり隣通しの枝が接触】

路線名	5-74号線 落合地区		主要樹種	クスノキ	樹高	9.0m
現況 (47本)	枝張	6.0m	幹周	94cm	根元径	80cm
	植栽間隔	5.0m	歩道幅員/有効幅員	3.3m / 2.0m	植樹帯幅	1.0m
評価の視点	<ul style="list-style-type: none"> ・ 植栽間隔より樹冠が広がり、一部で枯れがみられる ・ 多摩センター駅周辺のみどりを特色づける数少ない常緑広葉樹である ・ 隣接施設のみどりとの競合で劣勢となっている部分もみられる ・ 根元径が植樹帯の幅に迫っている ・ 歩道幅員が狭く樹木の成長に見合わないため、更新の際は樹種の再考が望ましい ・ アダプト団体数 1 					
評価	Ⅱ. 今後、大径木化が一層進み、維持が困難になる可能性大					
考えられる改善策	<ul style="list-style-type: none"> ・ 緑量の適正化を図るため、間引きを行う（対応策2） ・ 隣接施設の緑と二重になる箇所については、管理者間で調整する（対応策2） ※なお、間引き箇所では隣接木の根系伸長空間として確保することが望ましい ・ 植替え樹種の検討や、衰弱木からの順次更新を図る（対応策3） 					
状況写真

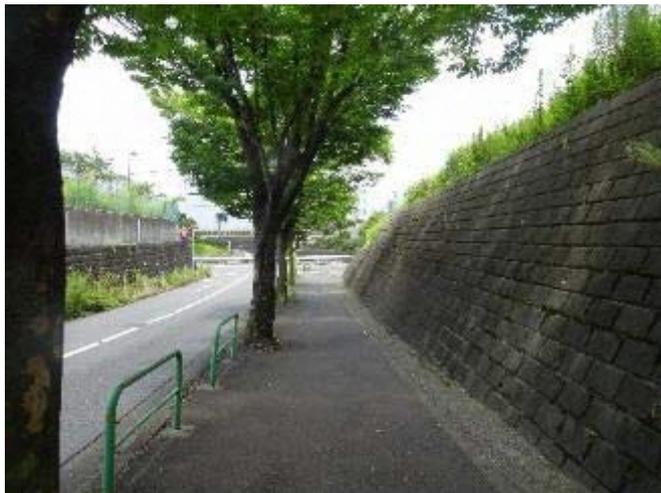
表 4-9 改善モデル路線での改善例【根元径が植栽帯幅に逼迫したり、根上がりが発生】

路線名	4-49 号線 永山地区		主要樹種	ケヤキ	樹高	9.2m
現況 (38 本)	枝張	7m	幹周	102.9cm	根元径	60cm
	植栽間隔	7m	歩道幅員/有効幅員	3m / 2m	植樹帯幅	0.7m
評価の視点	<ul style="list-style-type: none"> ・根元径が植樹帯の幅に迫っており、根上がりがおきている ・多摩市内では数少ない単独樹である ・植栽間隔を上回る樹冠幅（枝張り）となっているが樹形の乱れは少ない ・樹勢は良好であるが、一部でキノコがみられるなど衰退の兆候がみられる ・車線の片側のみの植栽であり、うっそうとした印象は少ない ・歩道幅員が狭く樹木の成長に見合わないため、更新の際は樹種の再考が望ましい 					
評価	II. 今後、大径木化が一層進み、維持が困難になる可能性大					
考えられる改善策	<ul style="list-style-type: none"> ・根上がり等の支障がある箇所について、植栽空間の拡大を図り、生育良好な状態を保つ（対応策 2） ※根上がり等の支障箇所について、現在の樹の外側もしくは樹の間に根系を伸ばしやすい碎石層を設け、その上は舗装仕上げを行い歩行空間とする ・根上がりが顕著な箇所や、上記対応が困難な箇所等から順次更新を図る（対応策 3） 					
状況写真

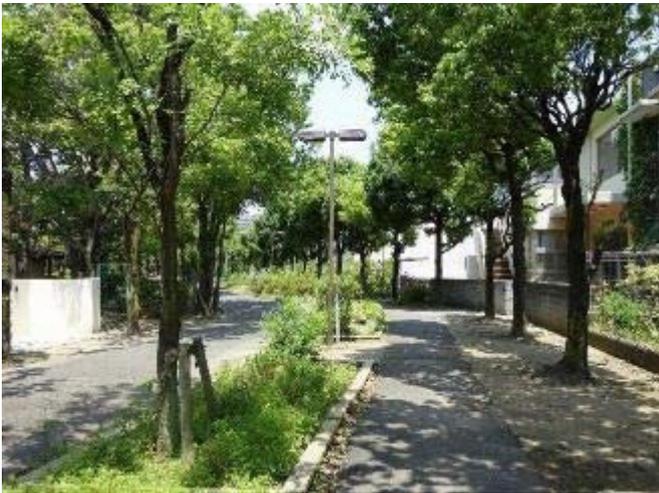
表 4-10 改善モデル路線での改善例【低木が重複するなど植栽が過密で歩行空間が暗い、狭い】

路線名	5-39号歩線 落合地区		主要樹種	シラカシ	樹高	7.9m
現況 (62本)	枝張	6.0m	幹周	77cm	根元径	40cm
	植栽間隔	5.0m	歩道幅員/有効幅員	-m / 3+1.8m	植樹帯幅	1.0, 2.5, 3.0m
評価の視点	<ul style="list-style-type: none"> ・ 小学校に隣接する通学路であり、歩行者の通行が多い ・ 中央部に植樹帯があり、歩行幅員を狭めている ・ 中央の植樹帯については、アダプト団体管理の花壇が設置されており、地域のにぎわいに寄与している。 ・ 植栽間隔以上に樹冠が広がっており、隣接地への越境もみられるほか、暗い歩行空間の印象を受ける ・ 隣接地の植栽と重複するような列状・帯状の中低木の植栽がある ・ 中央部に植えられているエンジュについては、枯損により既に多くの街路樹を伐採済。残った街路樹についても、衰退が始まっている ・ アダプト団体数1 					
評価	Ⅱ. 植栽が多く、管理コスト増大の可能性大					
考えられる改善策	<ul style="list-style-type: none"> ・ 安全・安心な歩行空間の創出を図るため、両脇の常緑樹を間引きする（対応策2） ・ 花壇設置をしている団体等と話し合いながら、中央の植樹帯のあり方を再検討する ・ 学校付近を中心とした植栽の再整備を行い、計画的な管理を行う（対応策3） 					
状況写真

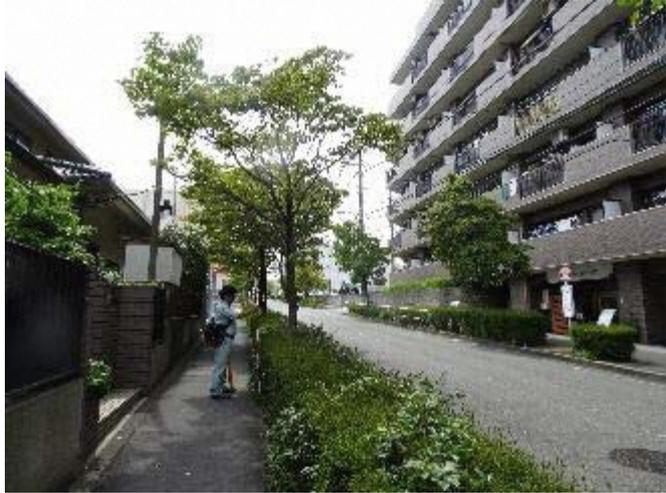
表 4-11 改善モデル路線での改善例【樹冠が隣接地に越境】

路線名	6-5号幹線	唐木田地区	主要樹種	ハナミズキ	樹高	5.0m
現況 (33本)	枝張	4.0m	幹周	44cm	根元径	20cm
	植栽間隔	7.5m	歩道幅員/有効幅員	3.5m / 2.5m	植樹帯幅	0.7m
評価の視点	<ul style="list-style-type: none"> ・ 樹冠が広がり、隣接地への越境がみられるため、越境回避を含めた樹冠の整形・管理が望ましい ・ アダプト団体数 1 					
評価	Ⅲ. 管理次第でさらによくなる可能性					
考えられる改善策	<ul style="list-style-type: none"> ・ 有効幅員が確保できない箇所については、低木寄植の撤去を行う（対応策 2） ・ 将来を見据えた計画的な剪定を実施する（対応策 3） 					
状況写真

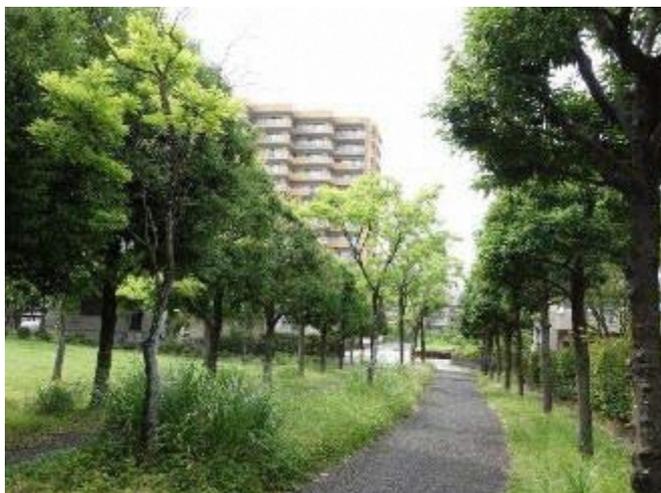
表 4-12 改善モデル路線での改善例【中央部の植栽により歩行空間が狭小化】

路線名	6-10号歩線 鶴牧地区		主要樹種	シラカシ・エンジュ	樹高	3.5m
現況 (5本)	枝張	3m	幹周	72cm	根元径	30cm
	植栽間隔	1m	歩道幅員/有効幅員	7.3m / 3.0m	植樹帯幅	4.0m
評価の視点	<ul style="list-style-type: none"> ・学校への通学路であり、歩行者の通行が多い ・住宅地に隣接する形でシラカシが列植されている。 ・植栽間隔以上に樹冠が広がっており、隣接地への越境もみられる ・中央部にエンジュが植えられている植樹帯があり、歩行幅員を狭めている ・隣接地の遮蔽植栽と重複するような列状・帯状の中低木の植栽がある 					
評価	Ⅲ. 管理次第でさらによくなる可能性					
考えられる改善策	<ul style="list-style-type: none"> ・快適な歩行空間の創出を図るため、中央の植樹帯及び高木の撤去を行う（対応策2） ・将来を見据えた計画的な管理を行う（対応策3） 					
状況写真

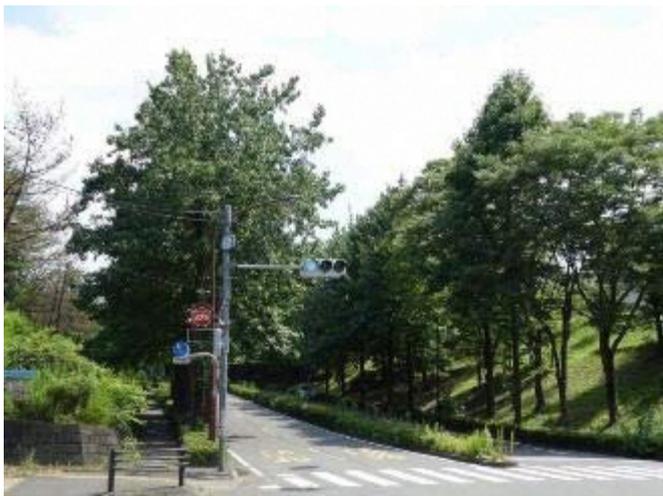
表 4-13 市民の関心の高い区間での改善例

路線名	5-2号幹線 豊ヶ丘、落合地区		主要樹種	モミジバフウ	樹高	11.7m
現況 (345本)	枝張	6.0m	幹周	116cm	根元径	50cm
	植栽間隔	6m	歩道幅員/有効幅員	2.4m / 1.5m	植樹帯幅	0.6m
評価の視点	<ul style="list-style-type: none"> ・樹冠が広がり隣どうしの枝が接触しており、枯枝や落枝が発生しやすくなっている ・根元径が植樹帯に迫っており、根上がりがおきていることから、根は隣接法面まで伸びている可能性がある ・車両通行を妨げずに一車線でおさまる規格の高所作業車で管理可能な高さ 10~12m を超えている ・樹勢の衰退が一部で見られる ・狭い歩道幅員に対し、樹木の成長が見合っていない ・市民の関心が高い区間である ※現行プラン重点管理路線「⑥上之根大通り」 					
評価	Ⅱ. 今後、大径木化が一層進み、維持が困難になる可能性大					
考えられる改善策	<ul style="list-style-type: none"> ・根上りを生じている場合、隣接木との樹勢比較を行い劣勢であれば伐採し、優勢な木の生育を図る（対応策2） ・樹高を下げて管理しやすくするために、切り戻し剪定を行う（対応策2） ・根上りに至る前で生育良好な木を対象に植栽空間の拡充を行う（対応策2） ※現在の樹の外側もしくは樹の間に根系を伸ばしやすい砕石層を設け、その上は舗装仕上げを行い歩行空間とする ・衰退が目立つようになった段階、もしくは大型の高所作業車で管理が難しくなった段階（約20m）で、更新を図る（対応策3） ※将来的な更新の検討におけるモミジバフウの再導入にあたっては歩道幅員が狭すぎることに留意が必要であり、地域との情報共有、意見交換を行う ・上記改善策を講ずるまでは、支障枝や危険木の伐採、根上がり箇所での根系切断を行う（対応策1） 					
状況写真

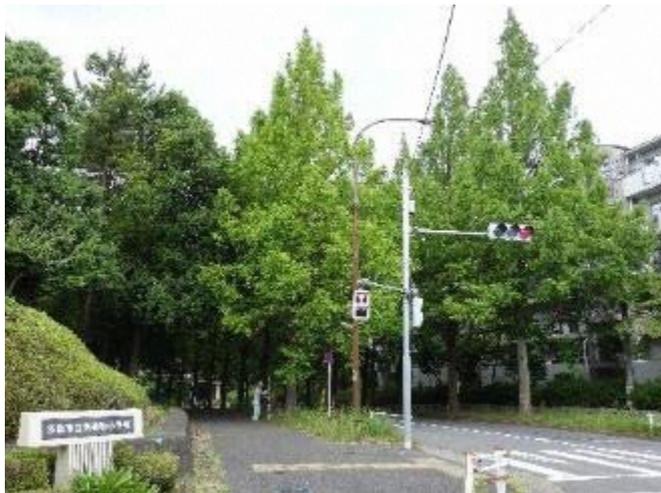
表 4-14 市民の関心の高い区間での改善例

路線名	6-1号幹線 鶴牧地区		主要樹種	メタセコイア	樹高	18.0m
現況 (114本)	枝張	10.0m	幹周	121cm	根元径	60cm
	植栽間隔	6.0m	歩道幅員/有効幅員	5.3m / 3.0m	植樹帯幅	2.0m
評価の視点	<ul style="list-style-type: none"> ・ 樹冠が広がり隣どうしの枝が接触しており、枯枝や落枝が発生しやすくなっている ・ 根元径は植栽帯幅が広いので根系の広がりに余裕がある ・ 車両通行を妨げずに一車線でおさまる規格の高所作業車で管理可能な高さ 10~12m を超えている ・ 樹勢の衰退が一部でみられる ・ 市民の関心が高い区間である ・ アダプト団体数 1 <p>※現行プラン重点管理路線「⑧メタセコイア通り」</p>					
評価	Ⅱ. 今後、大径化が一層進み、維持が困難になる可能性大					
考えられる改善策	<ul style="list-style-type: none"> ・ 隣接木との樹勢比較を行い劣勢であれば伐採し、優勢な木の生育を図る（対応策 2） ・ 樹高を下げて管理しやすくするために、切り戻し剪定を行う（対応策 2） ・ 学校のみどりと重複して鬱蒼としている箇所があるため、管理者間で調整を行い、緑量の適正化について検討を図る。（対応策 2） ・ 植栽配置の見直し検討を含め、衰退が目立つようになった段階、もしくは大型の高所作業車での管理が難しくなった段階（約 20m）で、更新を図る（対応策 3） <p>※更新検討では、メタセコイアが大径木化する樹種であることについて、地域との情報共有、意見交換を行う</p> <ul style="list-style-type: none"> ・ 上記改善策を講ずるまでは、支障枝や危険木の伐採、根上がり箇所の根系切断を行う（対応策 1） 					
状況写真

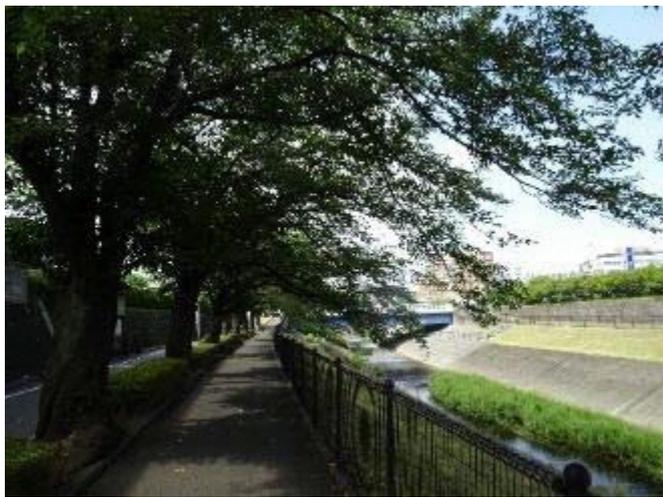
表 4-15 市民の関心の高い区間での改善例

路線名	乞田川沿い		主要樹種	ソメイヨシノ	樹高	5~10m
現況 (544本)	枝張	4.0~12.0m	幹周	30~240cm	根元径	15~90cm
	植栽間隔	8.0m	歩道幅員/有効幅員	3.6~4.6m / 2.0~3.5m	植樹帯幅	0.7~1.3m
評価の視点	<ul style="list-style-type: none"> ・樹冠が広がり隣どうしの枝が接触しており、枯枝や落枝が発生しやすくなっている ・サクラは傷から腐朽が入りやすい樹種のため、隣どうしの枝の接触は回避することが望ましい ・根元径が植樹帯幅に迫っており、根上がりもおきている ・樹勢の衰退が一部でみられる ・市民の関心が高い区間である ・アダプト団体数 1 <p>※現行プラン重点管理路線「③乞田川沿いサクラ」</p>					
評価	II. 今後、大径木化が一層進み、維持が困難になる可能性大					
考えられる改善策	<ul style="list-style-type: none"> ・衰弱木の伐採、生育良好で柵いっぱいの木々の植栽空間の拡充（対応策 2） ※根上がり等の支障がある箇所について、現在の柵の外側もしくは柵の間に根系を伸ばしやすい碎石層を設け、その上は舗装仕上げを行い歩行空間とする ・平成 29 年度の街路樹診断結果をふまえた定期的な調査・観察により、危険木化した樹木の早期発見を図る（対応策 2） ・植替え樹種の検討や、衰弱木からの順次更新を図る（対応策 3） ※更新の検討では、樹種を選択も含めて、地域との認識共有や意見交換を行う ・上記改善策を講ずるまでは、支障枝や危険木の伐採、根上がり箇所の根系切断を行う（対応策 1） 					
状況写真
