# 乞田川沿いのサクラ 更新に向けた取組に関する説明会

## 2. 伐採に至るまでの経緯

### C判定となったサクラ

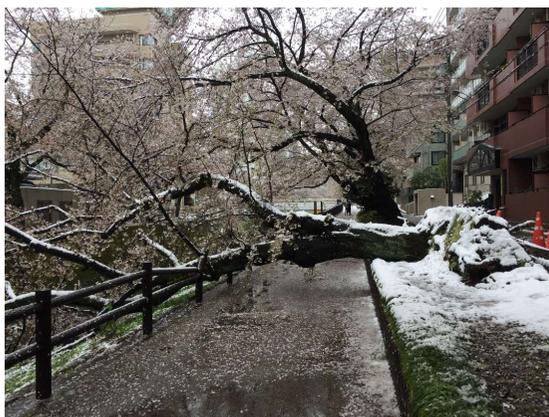
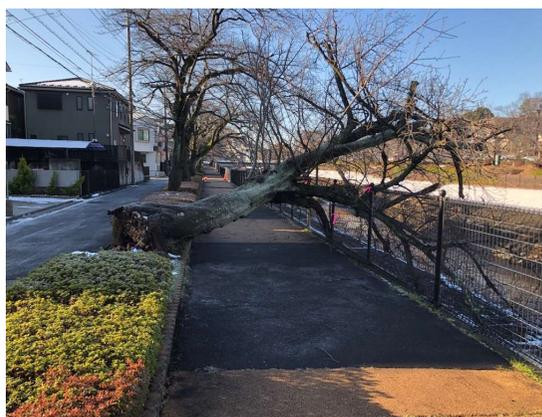
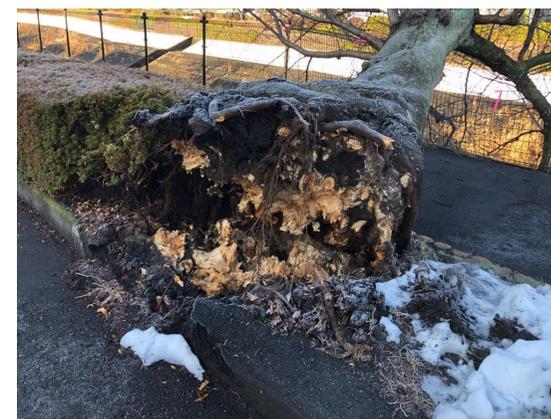
- 令和2年3月 降雪による倒木：1本
- 令和6年2月 降雪による倒木：2本

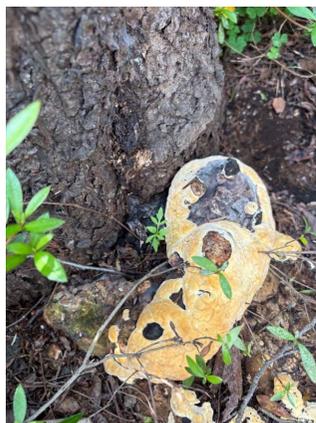
【キノコ】

腐食が進んで  
いる目安

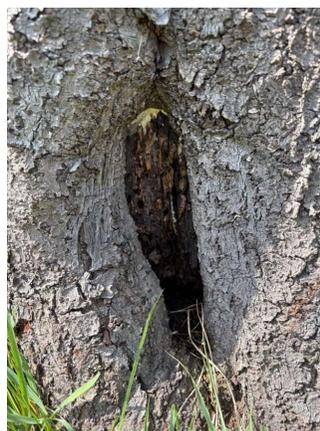
【開口空洞】

根や幹の内部に  
空洞があること

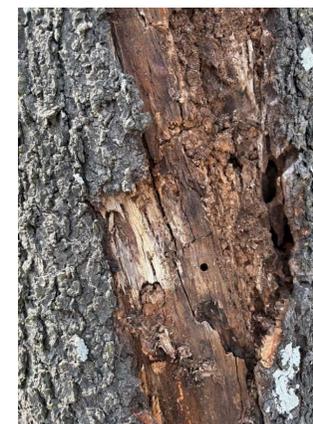
【樹皮枯死】

枯れきって、倒  
木の原因となる

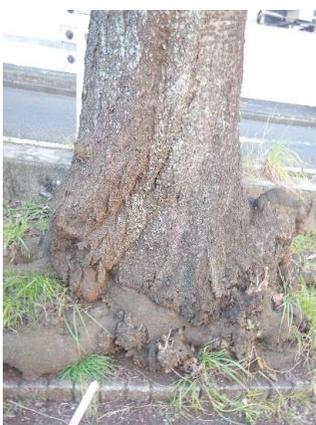
【巻き根】

自らの根で根元  
を巻いている状  
態

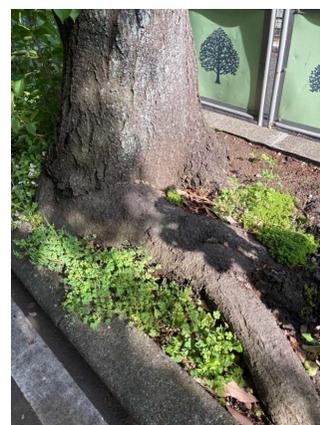
【露出根】

地表に根が露出  
したもの

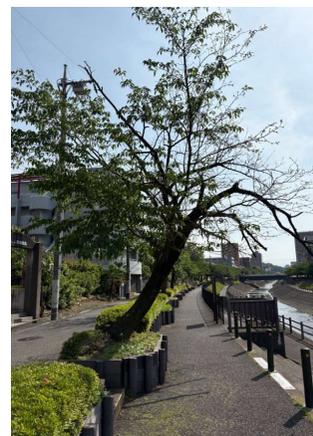
【傾 斜】

樹木が傾いてい  
る状態

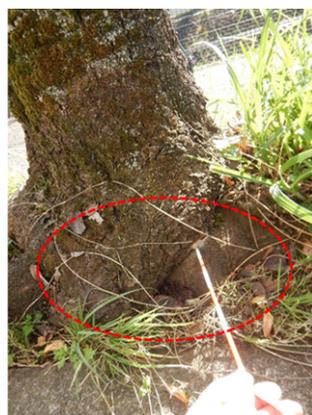
巻根・コフキタケあり

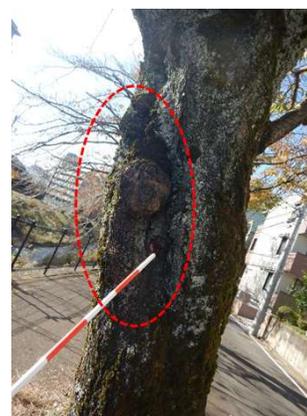
幹・樹皮枯死あり

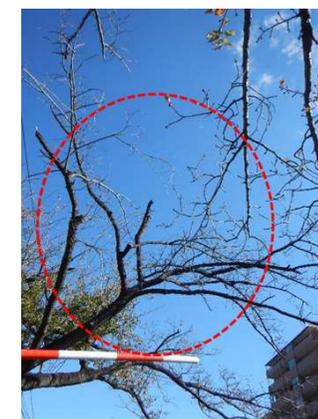
大枝枯れ複数あり・要剪定

- ① 土壌の固結
- ② 下に根が伸長できない
- ③ 支持根の露出
- ④ 踏圧等で損傷
- ⑤ 腐朽・キノコの発生

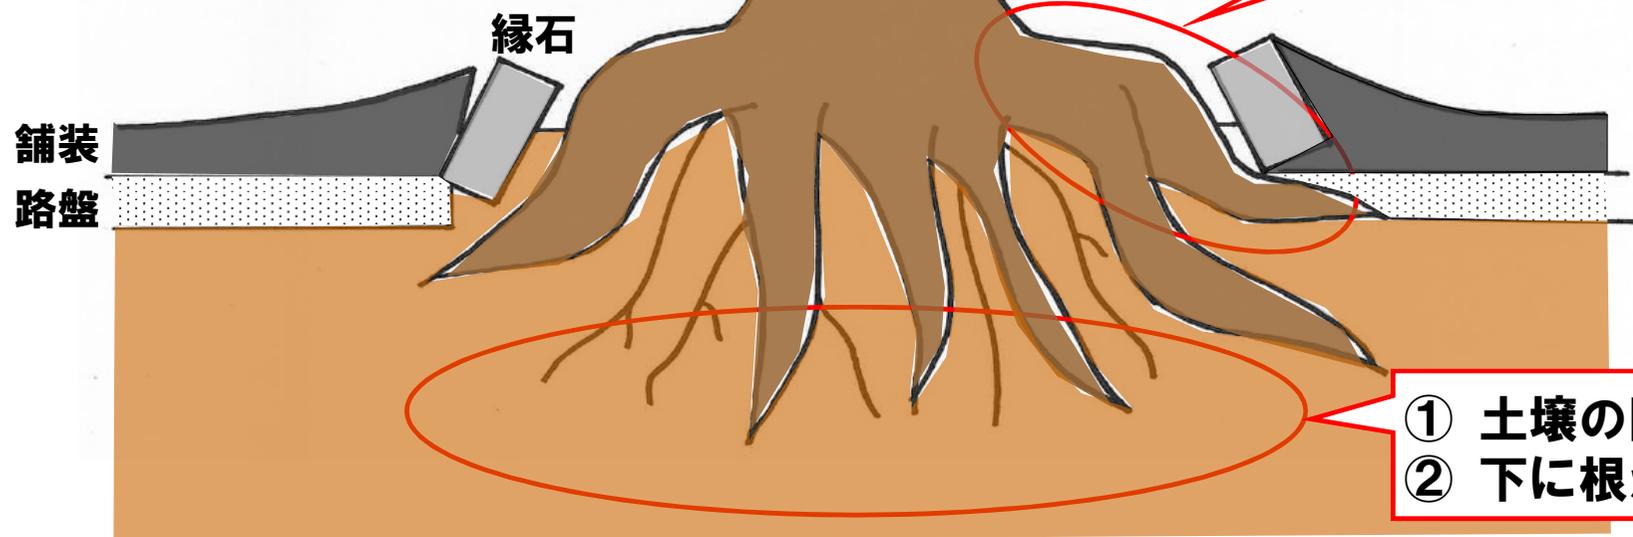
⑤ 腐朽・キノコの発生

③ 支持根の露出  
④ 踏圧等で損傷

① 土壌の固結  
② 下に根が伸長できない

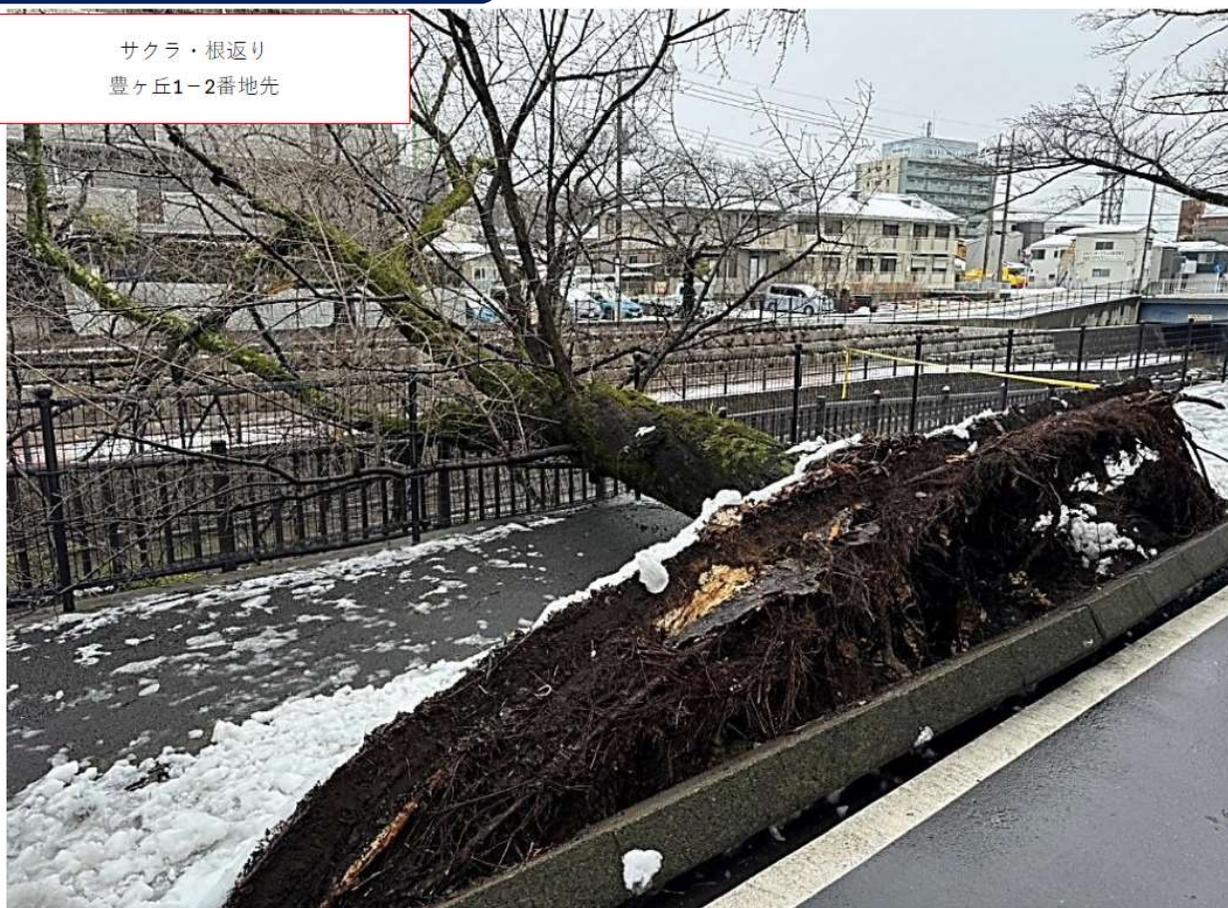
サクラ・根返り  
豊ヶ丘1-2番地先
