# 第1章

## 市内の環境の現況

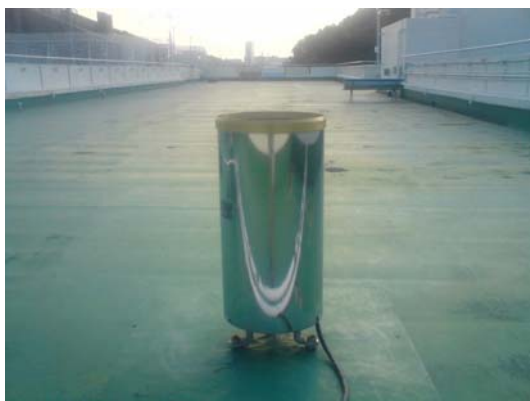
【雨量計：市役所屋上に設置】
