令和4年度

# 大気環境等調査業務委託

## 報 告 書

多摩市環境部環境政策課  
ユーロフィン日本環境株式会社

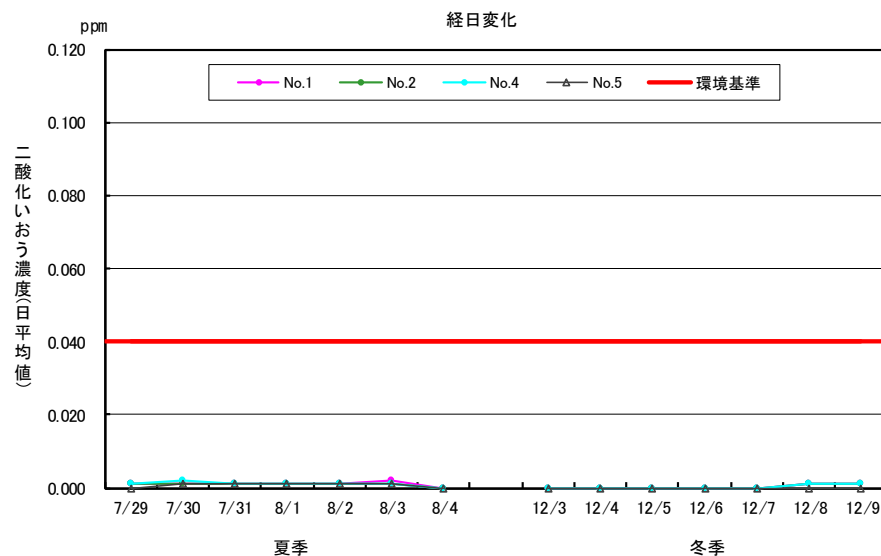
図 2-2-4-1 調査結果(二酸化いおう)

調査の結果、夏季、冬季とも全地点で環境基準値を下回っていた。

調査地点間で比較した場合、市内全体で濃度変化の傾向は一致しており、地点間の濃度に大きな差はなかった。また、季節変動もほぼみられなかった。

二酸化いおうについては、排出規制の効果、燃料中硫黄分の改善により、わが国全体としてもその濃度は低下しており、道路沿道と一般地域との濃度差も小さくなっている。本調査結果も、全国的状況と同様な傾向を示すものであった。

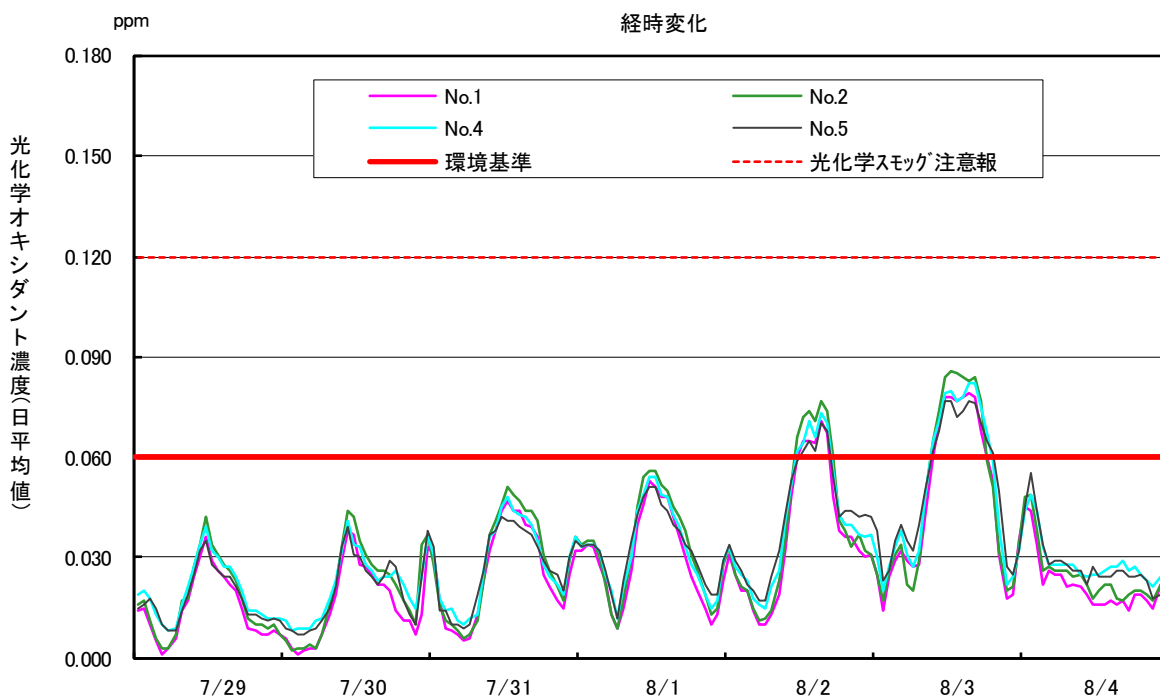
図 2-2-6-1 調査結果 (光化学オキシダント)

調査の結果、全地点で環境基準値を上回った日があった。

調査地点間で比較した場合、市内全体で濃度変化の傾向は一致しており、地点間の濃度に大きな差はなかった。
