テニスコート砂入り人工芝における マイクロプラスチック流出抑制対策ガイドライン

令和6年（2024年）3月 多摩市

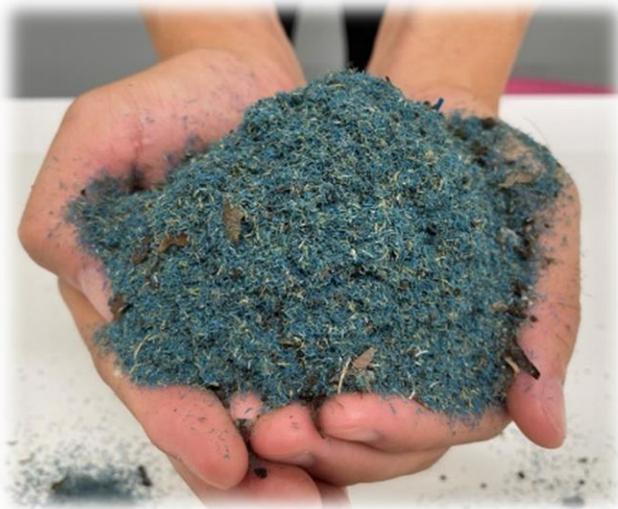
この写真のマイクロプラスチックは多摩市が市内のテニスコートにおいてマイクロプラスチック流出抑制のための実証実験で採取したものです。両手に一杯のマイクロプラスチックですが、これは私達の生活の中から自然界に流出してしまっているプラスチックごみのごく一部にしかすぎません。

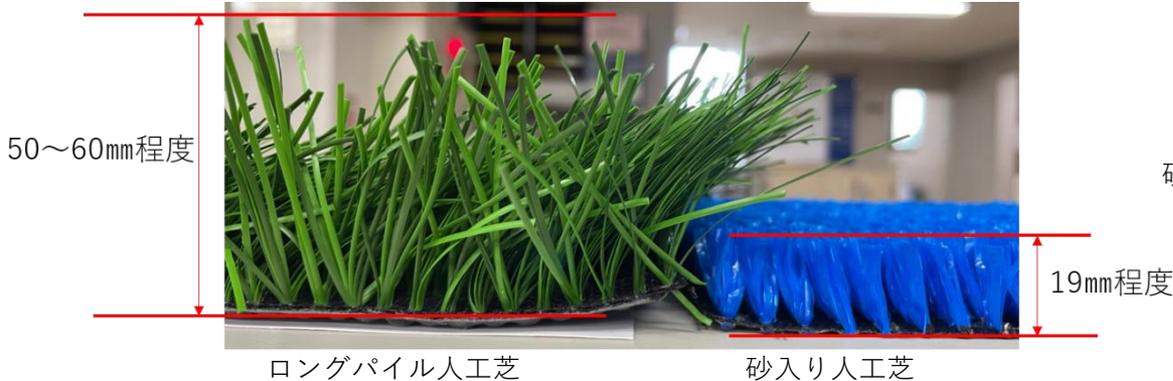
【写真 ロングパイル人工芝と砂入り人工芝】

スポーツ用の人工芝には複数の種類があります。ロングパイルの人工芝は主にサッカー場などで使用され、芝丈が50～60ミリ程度あり、ゴムチップ等が充填されています。

一方で、テニスコートで使用される砂入り人工芝は、芝丈が19mm程度で、砂が充填されています。

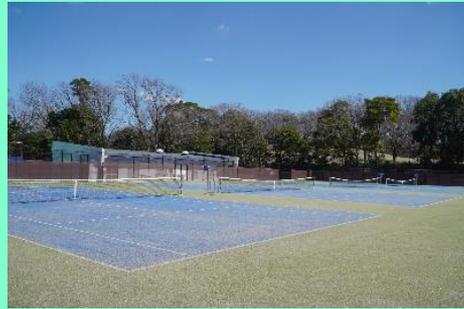
【砂入り人工芝コート】

身体への負担が大きい。維持管理費が低く、稼働率が高いなどのメリットがある。

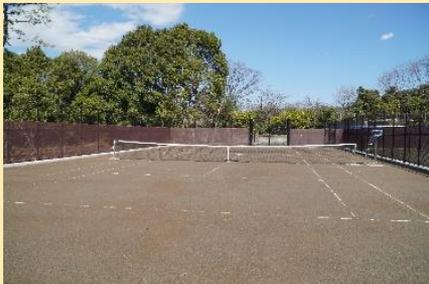
【クレーコート】

身体への負担は大きくない。維持管理費が高く、降雨後は数日間使用出来なくなるなど稼働率が低い。

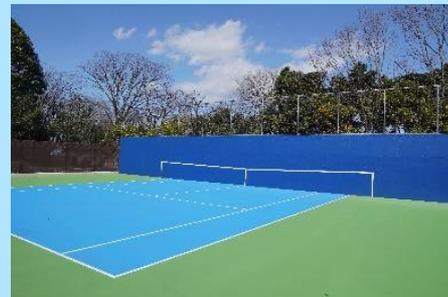
【ハードコート】

身体への負担が大きい。維持管理費は低く、降雨後は水切り等で稼働率を高められる。

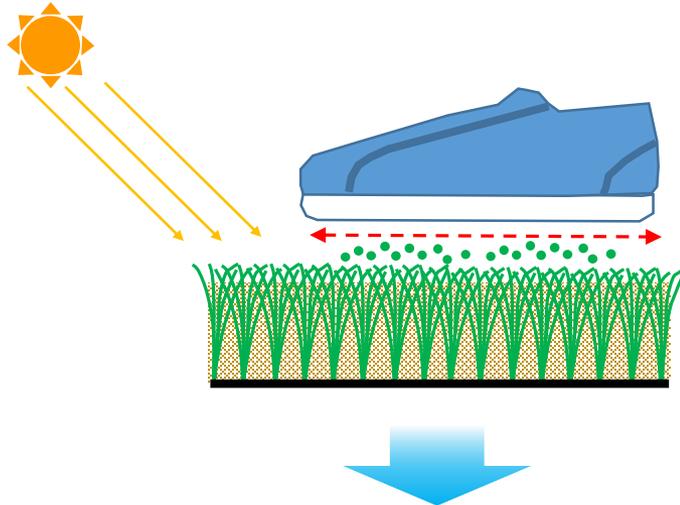
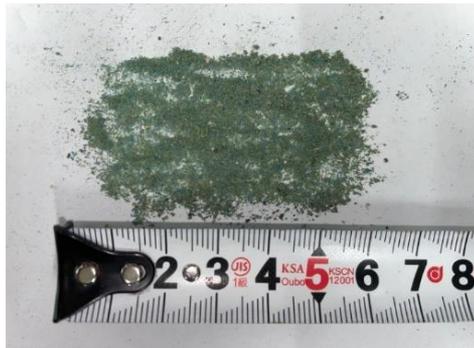
【砂入り人工芝から発生したマイクロプラスチック】

紫外線等の影響による経年劣化進行及びテニスプレーヤーがコート内を動くことによるスライド摩擦により人工芝の毛先が徐々に削られることでマイクロプラスチックが発生しているものと考えられます。

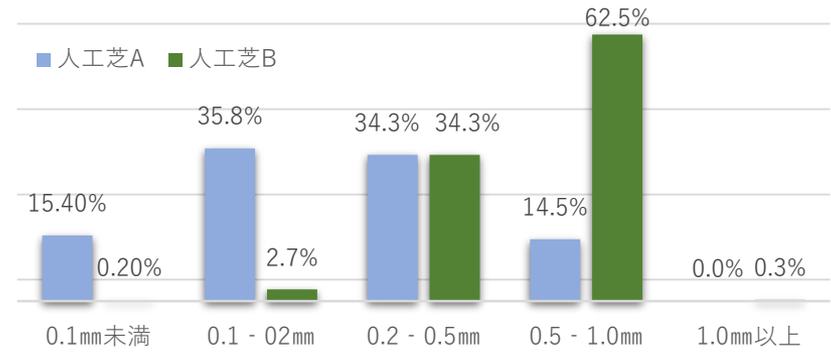
【図 人工芝別マイクロプラスチック発生粒度分布グラフ】

- 砂入り人工芝から発生するマイクロプラスチックは、1mm未満のものが多く粒度がとても小さい特徴があります。
- 原材料の異なる2つの砂入り人工芝の粒度を比較したところ発生するマイクロプラスチックの粒度に違いがあることが分かりました。
- 同じ砂入り人工芝でも発生するマイクロプラスチックの粒度に留意したフィルター選定が必要です。

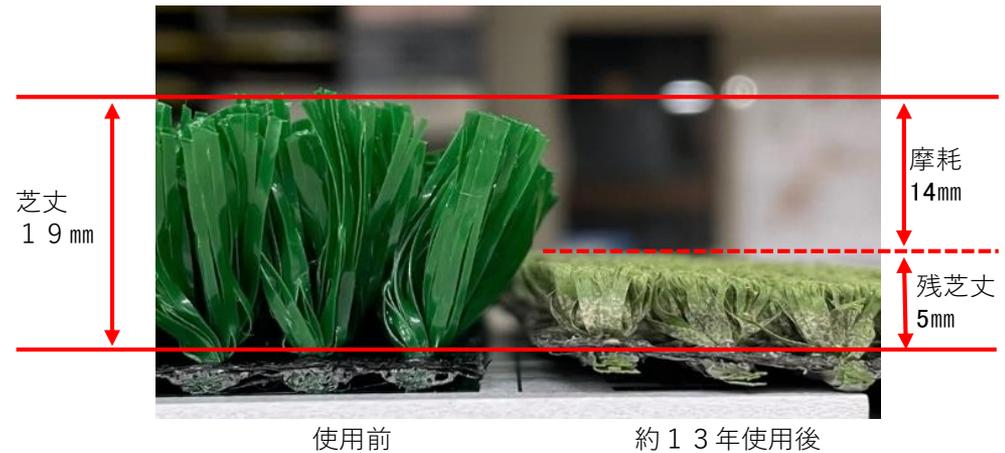
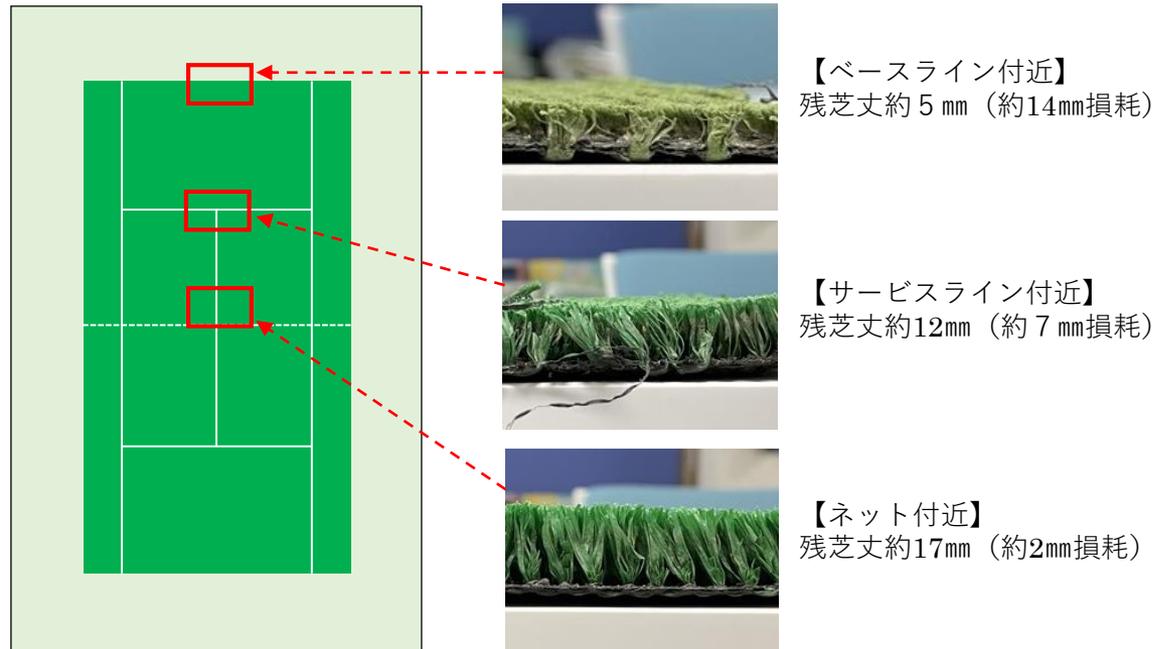
- 設置13年経過後のテニスコートにおいて、ベースライン付近の残存芝丈を確認したところ設置当初19mmあったものが残り5mmになっていました。14mmは摩耗によりマイクロプラスチック発生原因となったものと考えられます。
- 設置後13年経過コートの人工芝摩耗量はベースライン付近が最も多く、センターネット付近が最も少ない状況でした。

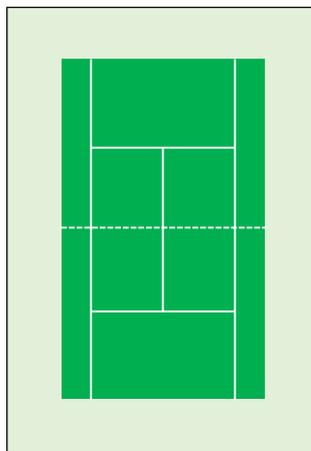
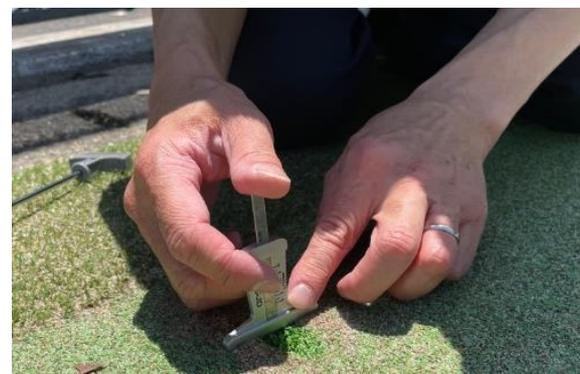
【残存芝丈計測の様子】

- 多摩市内の4面人工芝が設置されたテニスコートにおいて、人工芝設置後5年経過時点で人工芝損耗量について調査を実施しました。調査結果の推計値として損耗量は4面合計で年42kg（1面1年当り10.5kg）でした。
- 調査はテニスコートの複数箇所人工芝残存芝丈を計測して平均損耗量を積算しました。当該平均損耗量と施設面積から施設全体の損耗重量を試算したものです。

= 10.5kg/1面/1年

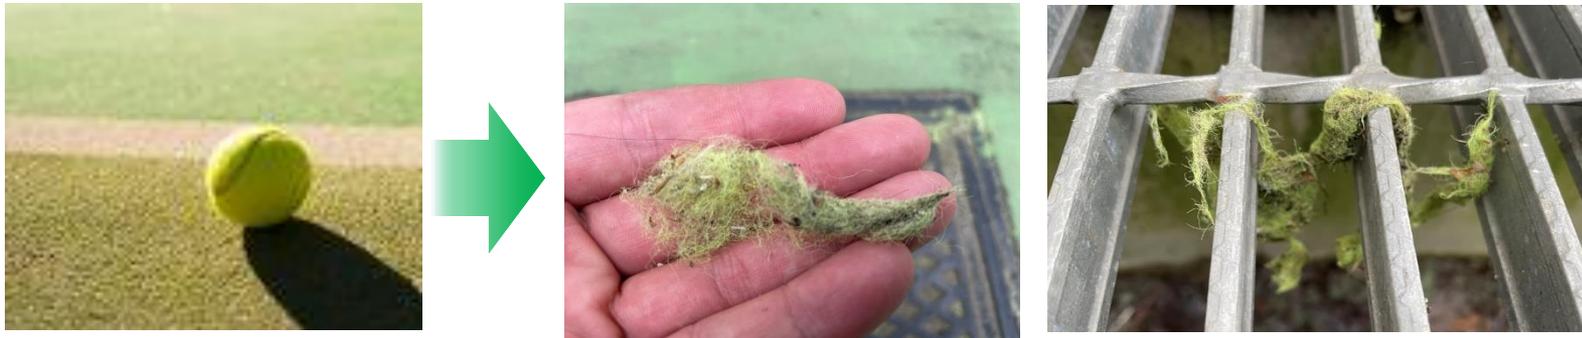
【テニスボールから抜け落ちたフェルト】

- テニスボール表面のフェルトやコート整備用のコートブラシの毛が抜け落ちることによりマイクロプラスチック発生原因になっていることが考えられます。
- これらのプラスチックにおいても人工芝のマイクロプラスチック対策を行うことで捕捉し、流出を抑制することが出来ます。
- コートブラシについては、プラスチック素材の製品から自然素材を使用する製品に変更することも効果的です。

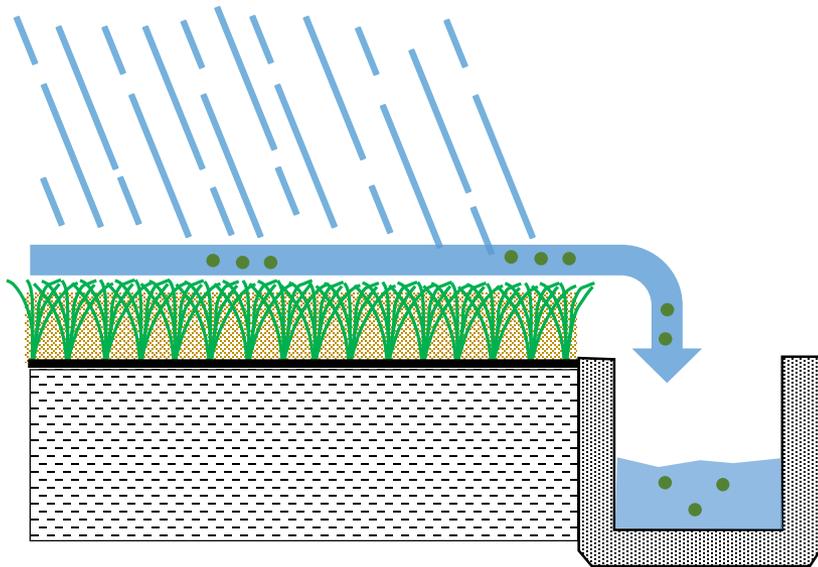
- テニスコート表面降った雨水は表面排水でコート表面を排水溝に向かって流れます。この際に砂入り人工芝から発生したマイクロプラスチックを押し流すことで排水溝に流れ込みます。

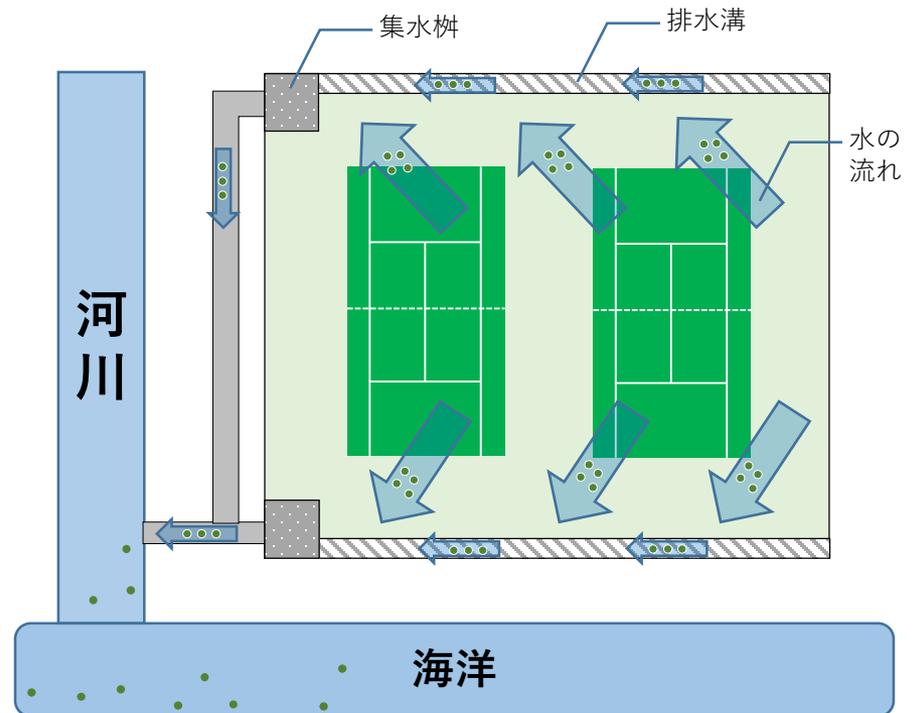
- 排水溝に流れ込んだマイクロプラスチックは、雨水とともに河川を通じて海洋に流出しているものと考えられます。

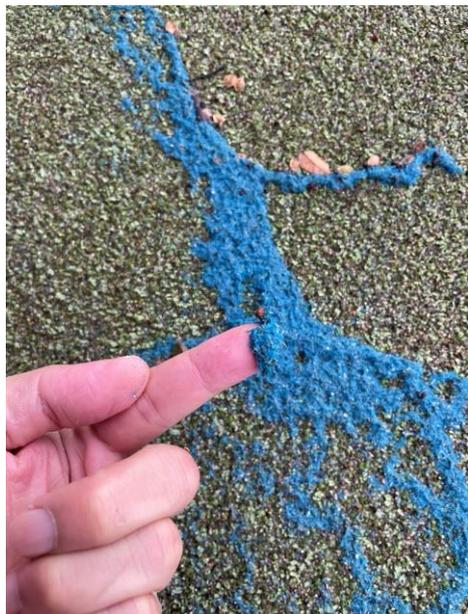
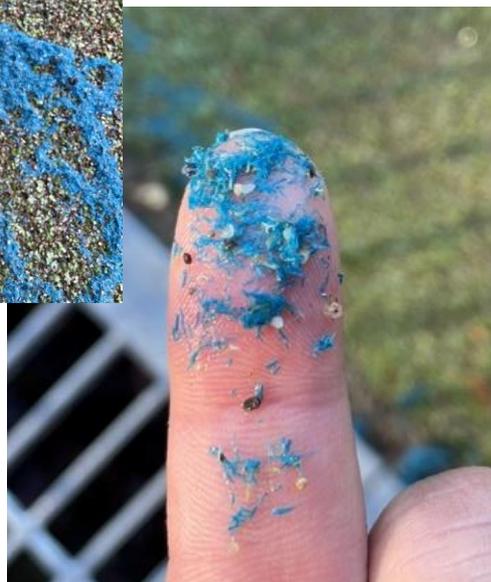
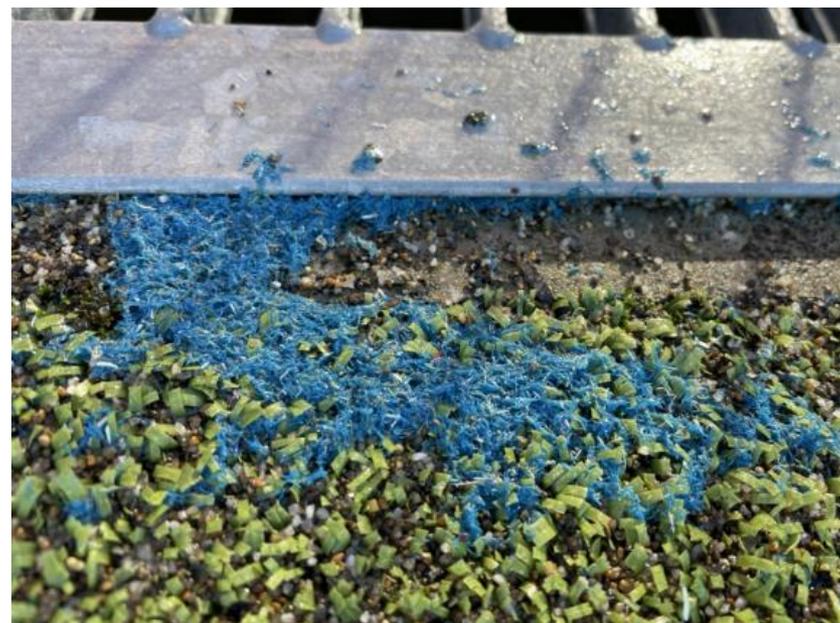
- 降雨後のテニスコートでは砂入り人工芝から発生したマイクロプラスチックが雨水により流され集積している状況を確認することができます。

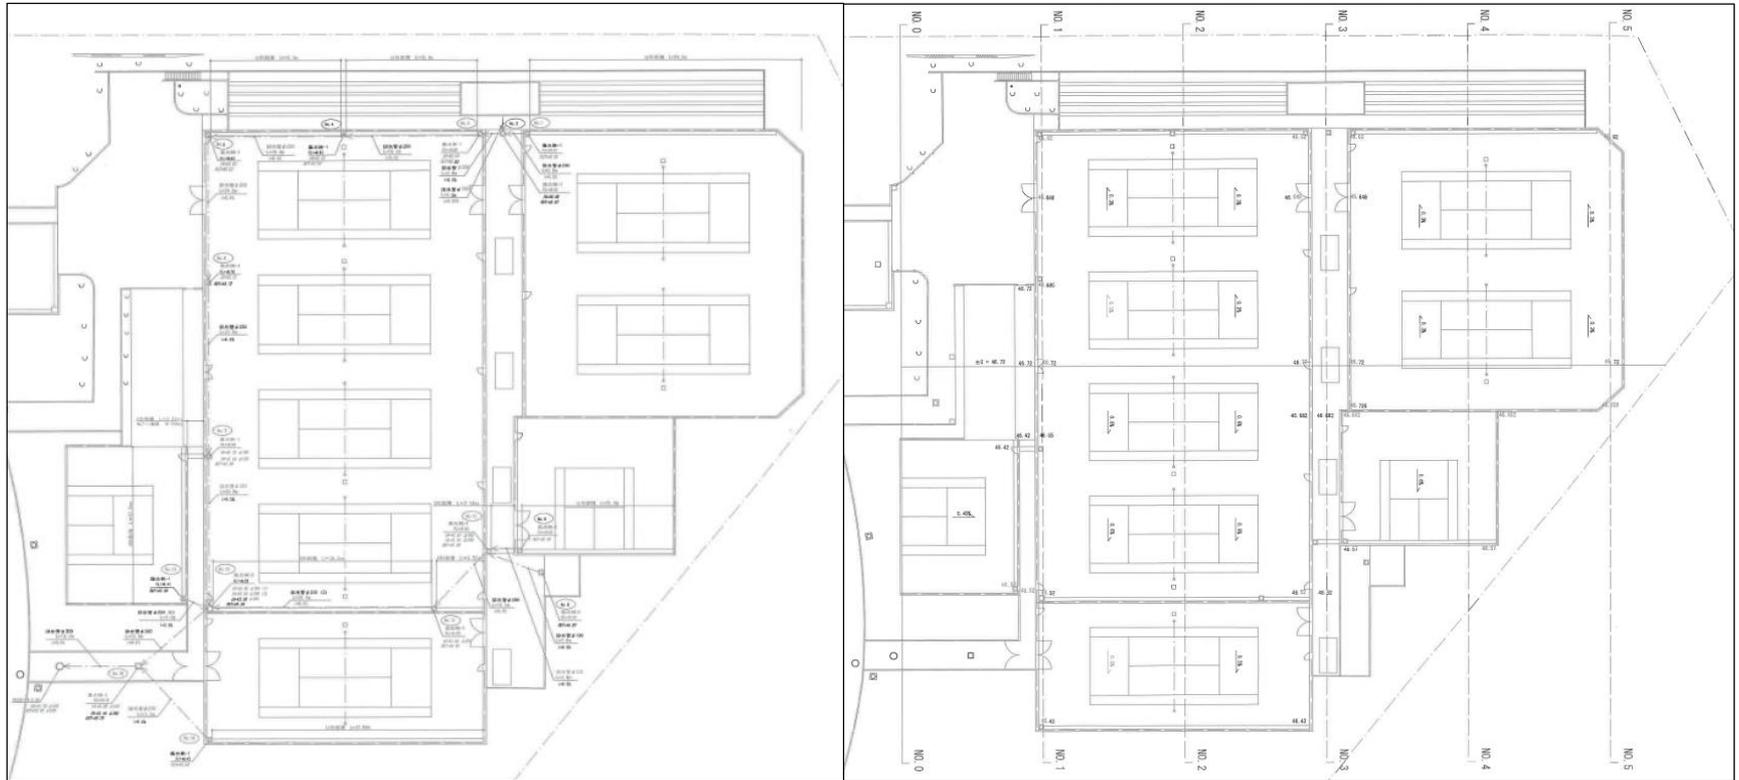
【排水設備平面図】

- マイクロプラスチックは、テニスコートに降った雨とともに流出してしまうことから、対策を実施する降雨時にテニスコート内をどのように水が流れているのかを確認することで、適切なフィルター設置箇所を検討します。
- テニスコートの排水設備平面図により、排水溝の形状、集水枳の位置、排水経路を確認します。あわせて高低計画平面図などによりテニスコート表面の勾配率・高低差を確認します。これにより降雨時にテニスコート表面における水の流れる方向と排水経路を確認することが出来ます。
- 図面確認後、現地調査を行い、図面と現状が一致しているかどうか確認を行います。

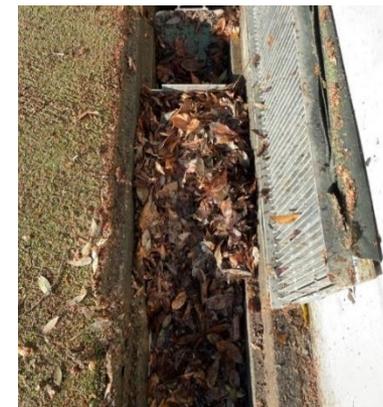
【落葉が大量に流入した排水溝】

- 基本的には、排水溝末端の集水桝手前にフィルターを設置します。
- フィルターは水の流れて流されたり、倒れたりしないよう突っ張り棒などの支えを設置したり排水溝の蓋とワイヤーで繋ぐなど対策を行います。
- フィルターと排水溝の隙間がある場合には厚手のシートで隙間を埋めます。
- 屋外テニスコートでは、排水溝内に落ち葉など様々な異物が流入してきます。これらの植栽異物等がマイクロプラスチック用フィルターに捕捉されてしまうと、マイクロプラスチックを捕捉する機能低下が懸念されます。そのため、マイクロプラスチック用フィルター手前（水上側）に落ち葉用フィルターを設置します。

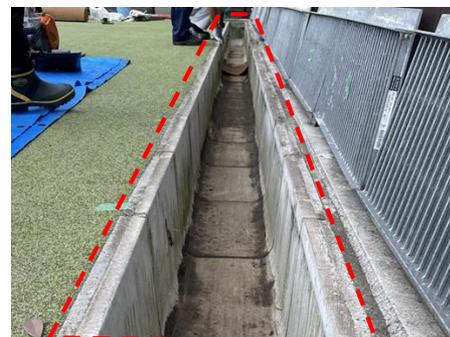
【U字溝】

- 排水溝の形状については、U字溝、L字溝など様々な種類がありますが、多摩市が実証実験で使用したフィルターは全てU字溝に対応したフィルターとなっています。多摩市では効果的なマイクロプラスチック対策を実施するため、U字溝となっていないテニスコートについては人工芝張替工事の際などにU字溝に変更する工事を実施しています。

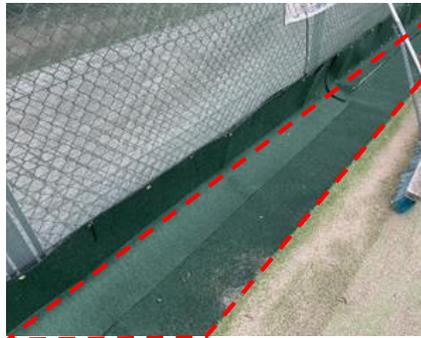
【蓋上部・防草シート】

- 排水溝（U字溝）や集水桝の蓋の上部又は下部にマイクロプラスチック用フィルター素材を取り付けることで流出を抑制します。
- フィルター素材は人工芝、ヤシマット、防草シートなど様々な素材を用いる方法があります。
- 排水溝や集水桝の蓋についてはグレーチング蓋、コンクリート蓋、ゴム蓋など様々な種類があります。蓋の素材や形状によっても適切な設置場所、フィルター素材、固定方法が異なってくるのが考えられます。
- 定期的にフィルター素材を撤去・処分し再設置する必要があります。

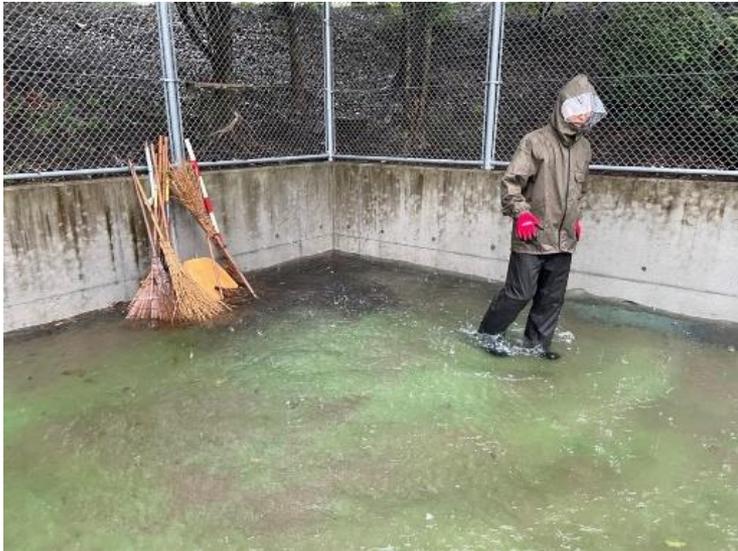
【冠水したテニスコート】

- その他の対策方法として、集水桝へ各種フィルターを取り付ける方法があります。集水桝は排水溝に流れ込んだ水が必ず通過するため効果が期待できます。
- 一方で、雨水とともにプラスチックや植栽異物などが流入することでフィルターが排水阻害を起こした場合には、テニスコート内での冠水発生などが懸念されます。
- このことから、集水桝にフィルターを設置する場合は排水阻害時リスクを低減する対策が必要です。

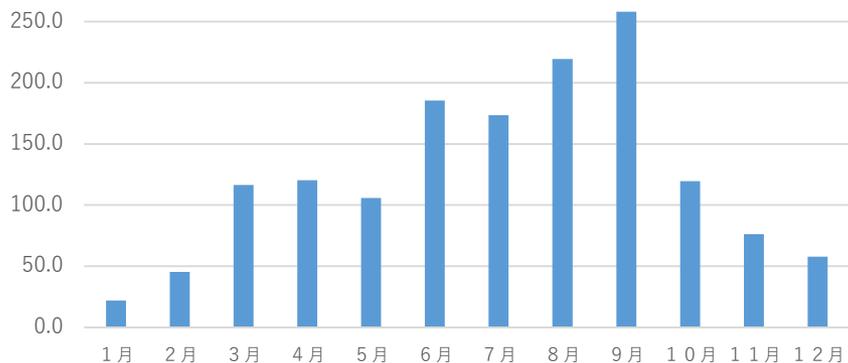
【図 2021-2023年月別平均降雨量】

- 適切に清掃やフィルター材交換などの維持管理を行わないとフィルター機能が低下し、マイクロプラスチックの流出を抑制出来なくなってしまいます。
- 次のグラフは東京都府中市の観測点における月別降雨量データを示したものです。6月から9月は降雨量が多いことから比例して側溝へのマイクロプラスチック流入量が多くなることを考慮した維持管理が必要となります。

- フィルター材の交換頻度は雨量の他、マイクロプラスチックの発生時期（P8参照）・発生量を考慮して決める必要があり、定期的にフィルターでの捕捉量を確認することで柔軟に変更する必要があります。
- 11月～12月頃は落葉が多いことから側溝への落葉流入に対応した清掃作業などが必要になることが考えられます。

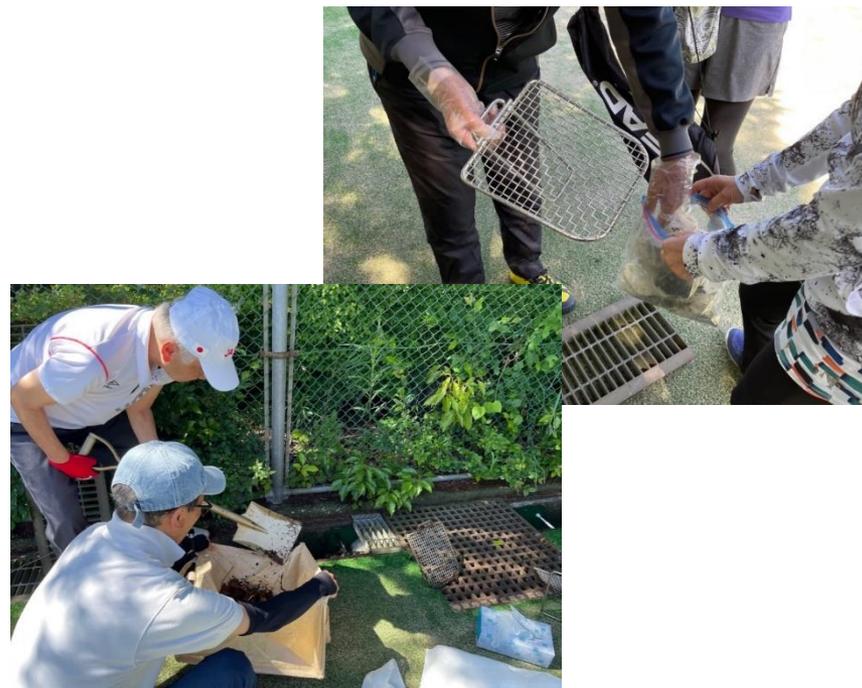
【テニスコート利用者による維持管理作業の様子】

- 多摩市では、適切な維持管理を行うため、テニスコート利用者との協働による取組みを実施しています。
- 具体的には、テニスコート利用者の皆様により定期的にマイクロプラスチック用フィルターの交換作業等を実施いただいています。
- テニスコート2面、集水桟手前の6か所の排水溝にフィルターを設置している施設では、毎回15～20分程度の交換作業を行っています。

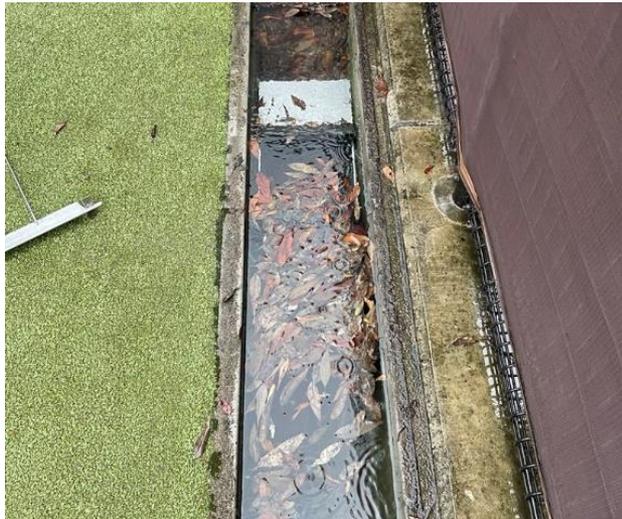
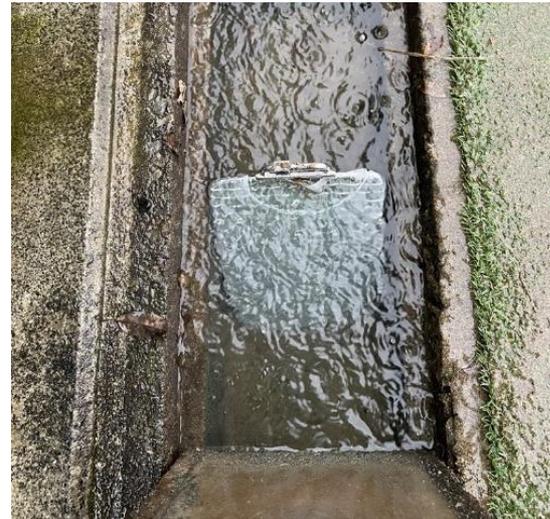
【大雨でフィルター越流状態となった排水溝】

- 近年、地球温暖化の進行などにより、短時間に局地的な大雨が降るなどの気象環境が見られます。このような雨では短時間でマイクロプラスチックを含んだ大量の雨水が排水溝に流れ込むような状況が発生します。
- マイクロプラスチック用フィルターはマイクロプラスチック捕捉量に比例して通水能力が低下していきます。そのため、豪雨や台風などの大雨では、一度の雨でフィルターの捕捉能力の限界に達してしまうことや、通水能力低下によりフィルターを通水しない越流水が発生してしまいます。
- 多摩市が実施した実証実験における最もマイクロプラスチック捕捉量が多かった実績としては、テニスコート2面において約4か月間で約304gの捕捉でした。一方で年間のテニスコート1面のマイクロプラスチック発生量は推計で約10.5kgとなっており、発生量と捕捉量に乖離があります。
- このような乖離が発生する要因としては、越流水とともに流出、テニスコート内に滞留している、側溝以外から流出している可能性なども考えられます。
- このような課題がありますが、実施可能な対策から取組みを開始することが重要です。
