たくさんの緑に囲まれ
まちを歩けば
しあわせに出会えるまち

多摩中央公園 改修基本方針

平成31（2019）年3月

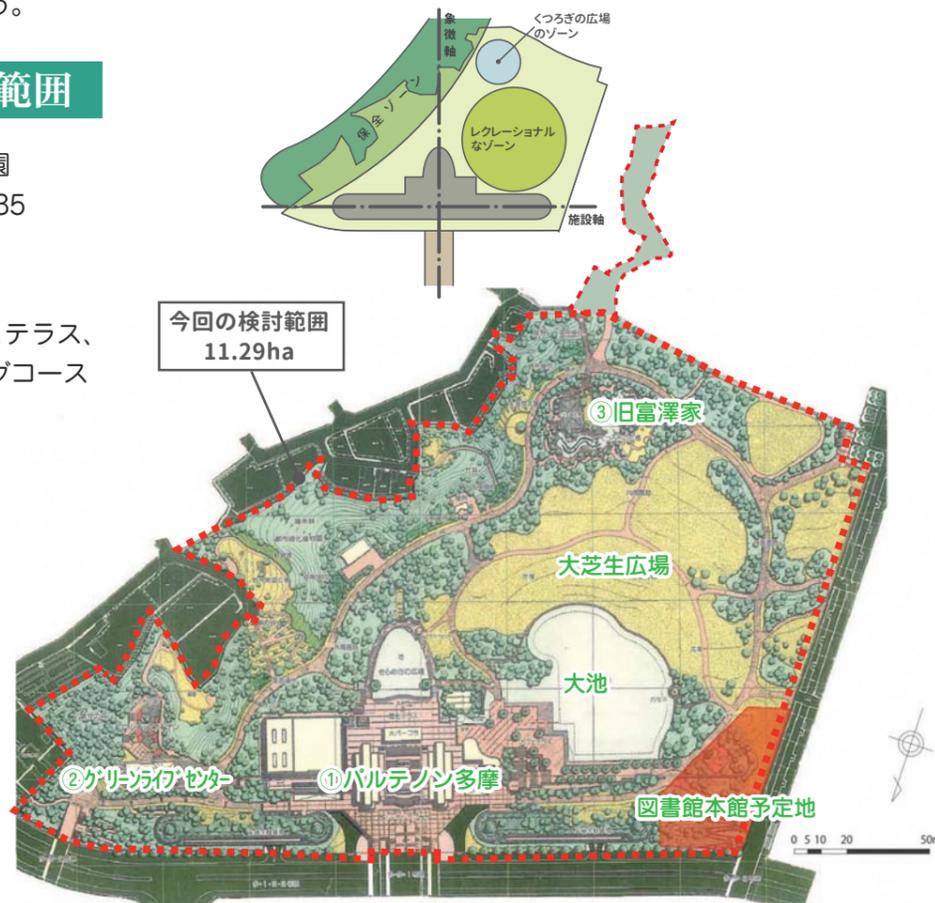
2) 改修方針の検討範囲

範囲：多摩市立多摩中央公園
位置：東京都多摩市落合2-35
面積：11.29ha

■主な公園施設

・大芝生広場、大池・カフェテラス、
駐車場、便所、ジョギングコース

主な関連施設

- ①パルテノン多摩
- ②グリーンライブセンター
(緑の相談所)
- ③旧富澤家(移築民家)

■開設当初の設計趣旨

「さりげない空間の創造」
・広大な池と芝生広場を中心とした英国風景式庭園の空間構成を踏襲

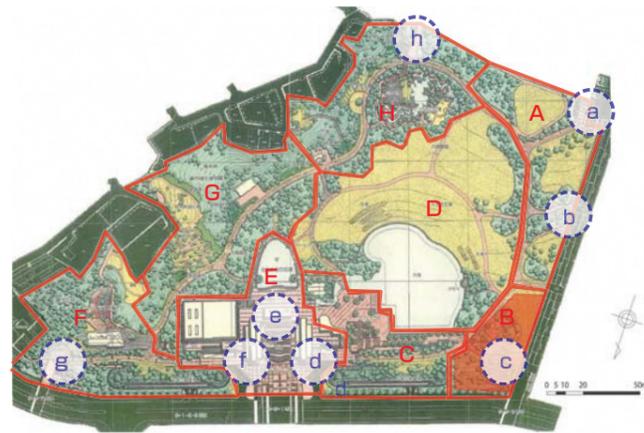
<調査概要>

目的：歩行者の園内への出入り状況の把握、自転車やベビーカーの動き等も含め、利用実態を把握する。

対象：公園内の歩行者（男性・女性・子ども）、自転車、ベビーカー、車イスの交通量

箇所：公園の主要な出入り口（8箇所）

方法：各箇所における歩行者等の公園へ出入りする人数をカウント

○ 歩行者等交通量調査箇所
□ 利用実態調査エリア分割

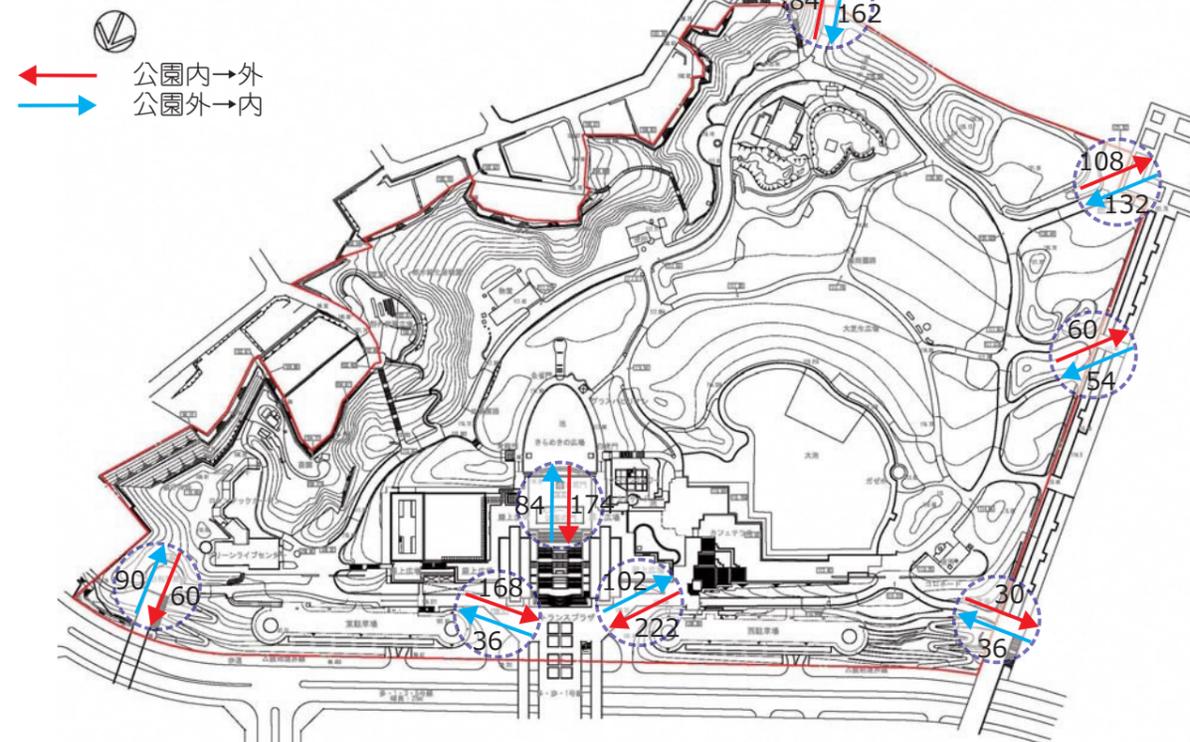
- ・地域の各方面からの出入りが集中する大階段周辺は交通量が比較的多い。
- ・大階段上 e 地点では、機械動線より階段利用が多い（特に下りは多い）。
- ・通勤通学時等は、周辺歩専道等が整備されており、主要動線としては歩専道利用が多い。
- ・公園内は石貼舗装や階段、傾斜がきつい部分もあり、車イスやベビーカー利用が少ない。

例：休日の午前中の歩行者利用量（2018.9.22 調査）
（3時間調査の合計：7：00～、10：00～12：00～）

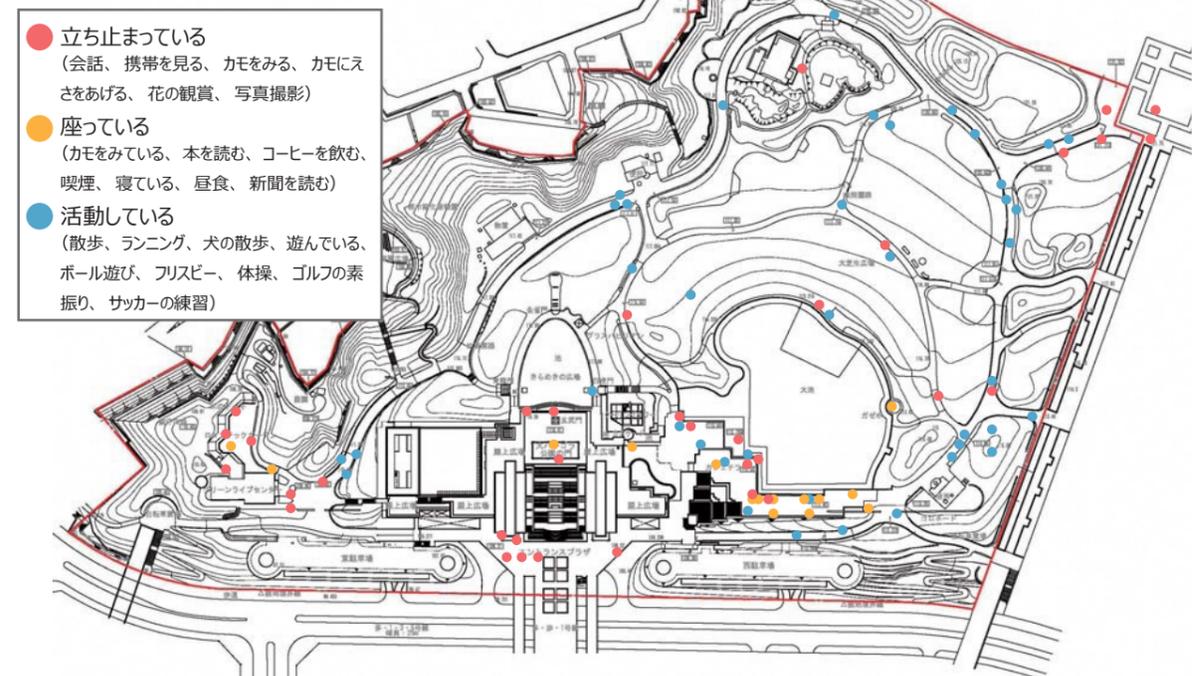
【全体】	・主な利用としては、 散策（犬の散歩含む） の利用が最も多かった。ベンチ等滞留する施設が少ないので、 芝生利用以外は滞留者がそれほど多くなかった。
【きらめきの池】	・カモを見る人はいるが留まっている人は少ない。一方、周辺は固い舗装の空間であるため、 バスケットやダンス練習利用 が見られた。
【大池前テラス】	・ ベンチが、比較的利用されている。 （会話、携帯電話（ゲーム含む）、読書等）
【大芝生広場】	・休日平日問わず、最も滞留や活動する人が多いエリア（天候に左右されやすい） （座る等：そのまま座る、レジャーシートで座る、ベンチ、テント等） （レジャー：バトミントン、サッカー、シャボン玉、キャッチボール、ダンス練習）
【外周広場】	・三角広場は本公園内で貴重な平地で、ボール遊びやバトミントンなど子どもを中心に多様なアクティビティが見られた。それ以外の広場は傾斜もきつくあまり利用されていない。
【くつろぎ広場】	・ 旧富澤家へ訪れる方 も比較的見られるが、庭のまわりに留まる場所がないため、人が滞留しない。
【東樹林地】	・園路沿いのベンチは、老朽化や汚れが目立ち誰も座らない。
【グリーンライブセンター】	・グリーンライブガーデンは比較的多くの人が訪れている

例：休日の午前中の利用分布（2018.9.22 調査）
（天候：曇り）
（3時間調査の合計：6：00～、10：00～、12：00～）

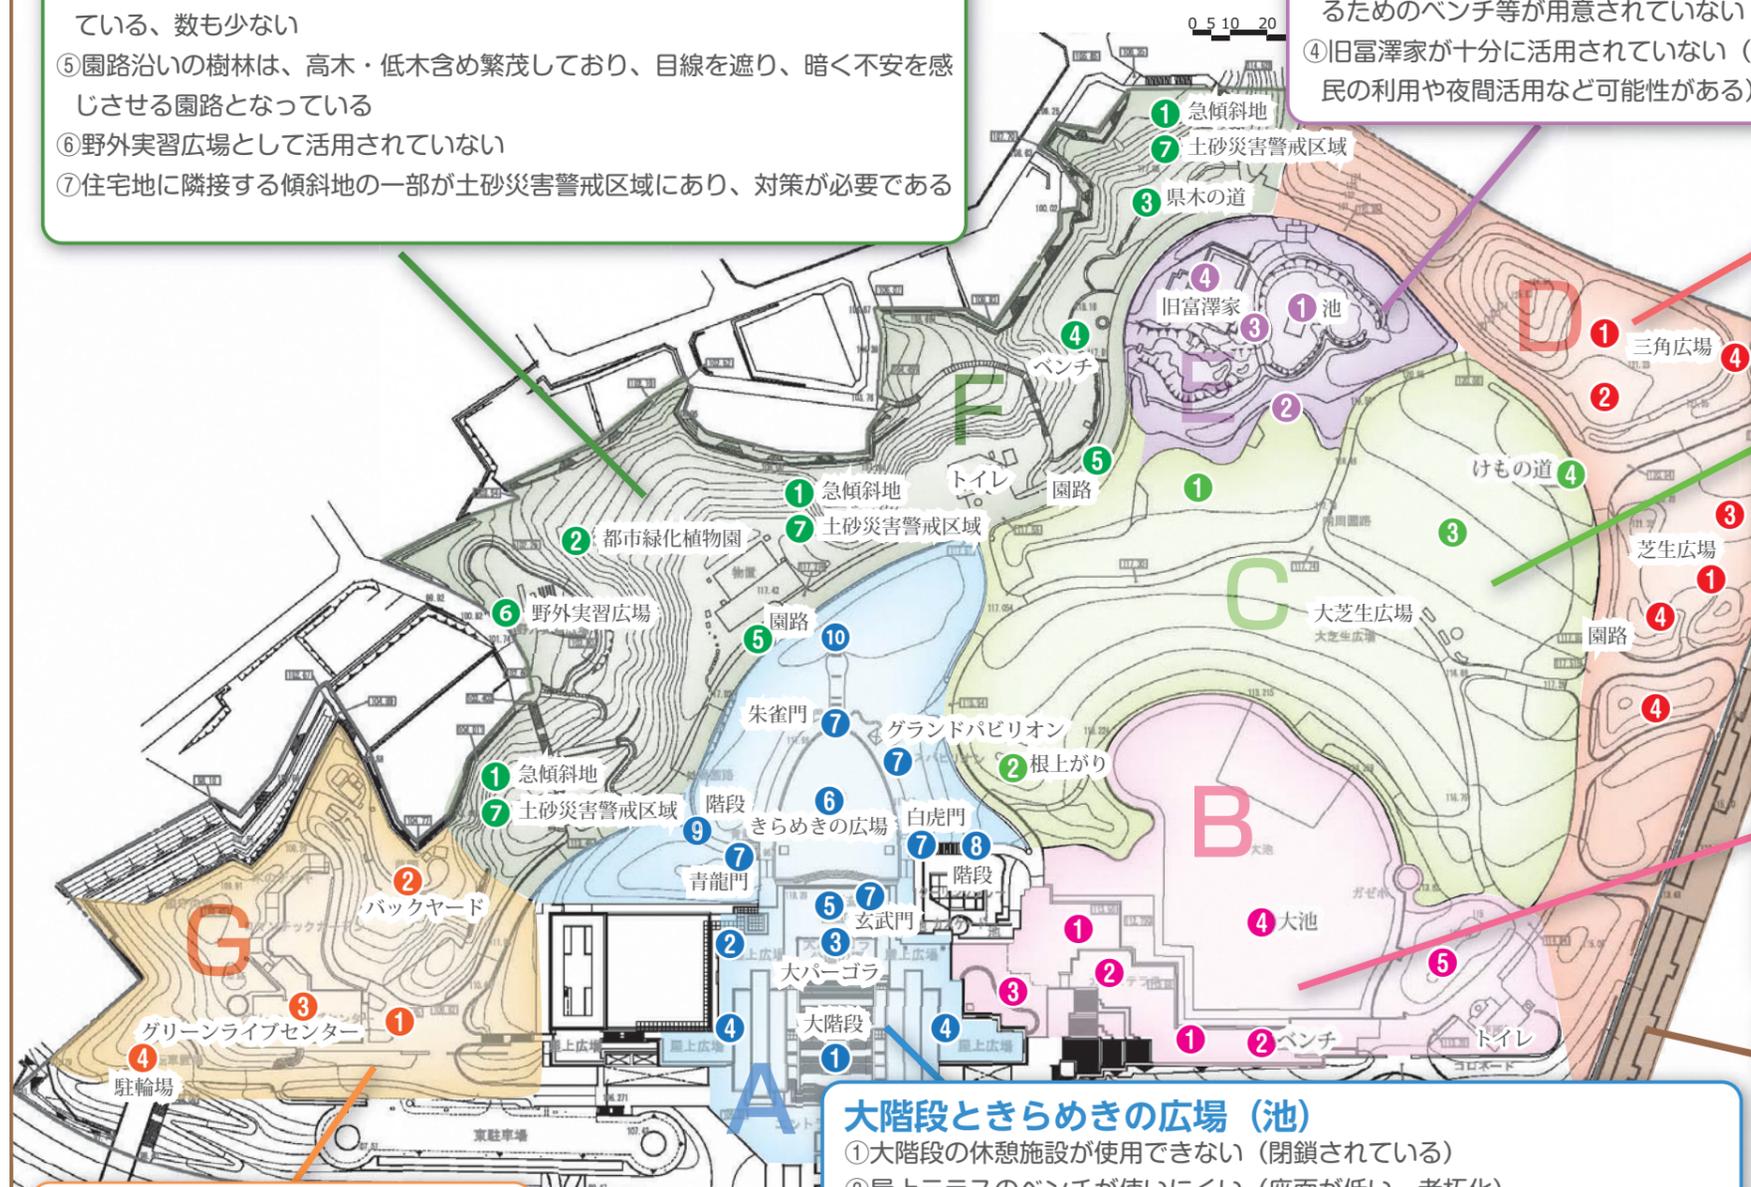
経年変化や時代のニーズに合わないなど、公園の施設や設備に関する基本的な問題点として、主に以下の事項があげられる。

東樹林地（都市緑化植物園）

- 東樹林地は、傾斜もきつく、あまり活用されていない
- 都市緑化植物園は、名称がそぐわなく機能していない
- 県木の道がわかりにくく、散策路内は段差もあり、あまり利用されていない
- 東樹林地園路沿いのベンチは、老朽化及び苔により、座りたくないベンチとなっている、数も少ない
- 園路沿いの樹林は、高木・低木含め繁茂しており、目線を遮り、暗く不安を感じさせる園路となっている
- 野外実習広場として活用されていない
- 住宅地に隣接する傾斜地の一部が土砂災害警戒区域にあり、対策が必要である

グリーンライブセンター周辺

- 施設に入りにくい雰囲気となっている
- バックヤードへ作業車が入りにくい、スタッフ車両の駐車場がない
- 各種講座や教室等の利用に対し、手狭で、施設が老朽化
- 北東入口部の駐輪場が機能していない

くつろぎの広場（旧富澤家）

- 広場内の水景の動きがとまっており、水質等も含め問題である
- 大芝生広場からくつろぎの広場へのアプローチがなくわかりにくい
- くつろぎの広場の庭は景観もよいが留まるためのベンチ等が用意されていない
- 旧富澤家が十分に活用されていない（市民の利用や夜間活用など可能性がある）

外周広場

- 利用者が少ない
- 南西の三角広場が園内唯一の平面の広場であるが、一部芝生の生育がよくない
- レンガ坂沿いの芝生広場は傾斜もきつく、利用しにくい
- 園路沿いの樹木が繁茂し見通しが悪い箇所がある

大芝生広場

- 芝生の生育が悪い箇所がある
- 大芝生広場周辺の樹木は、根の露出している樹木が多い
- 災害時や避難訓練等での対応可能な平場が少ない
- けもの道が発生している

大池・大池前テラス

- テラスの舗装材の劣化、起伏、目地への緑の浸食がある
- ベンチが老朽化、一方利用者に対しベンチが不足
- カフェと公園との関係性が希薄
- 大池の水質が悪い、排出機能が不足
- 常緑樹が多く暗い

レンガ坂（隣接歩専道）

- 自転車と歩行者の交錯
- 坂で自転車がスピードを出しやすい
- 路面がすべりやすい
- 歩きたばこが多い（子どもなどに火が危険）
- 街路樹（ゆりの木）が近年、台風で倒木しており更新が必要
- イベントや滞留空間としての利用への対応

大階段ときらめきの広場（池）

- 大階段の休憩施設が使用できない（閉鎖されている）
- 屋上テラスのベンチが使いにくい（座面が低い、老朽化）
- 屋上テラスや大パーゴラなど、滞留する施設が少ない
- シティサロンやレストランなど、施設との関係性がよくない
- 大パーゴラからの誘導が、サインがなくわかりにくい
- きらめきの池の水質がよくない、池内の植栽島や壁泉が活用されていない
- 朱雀門やグランドパビリオンなど、設置意図がわかりにくく、施設も老朽化
- きらめきの池と大池前テラスのアクセスが階段しかない
- 主要園路となる動線が階段となっており、手すりなどもデザインがバラバラで統一感がない
- きらめきの広場との間に、けもの道が発生している
