レンガ坂改修工事説明会

レンガ坂 (市道5-35号歩線) の改修計画について

令和3年12月

多摩市 都市整備部 道路交通課

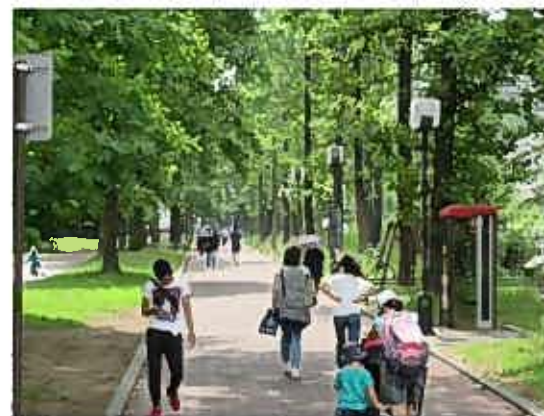
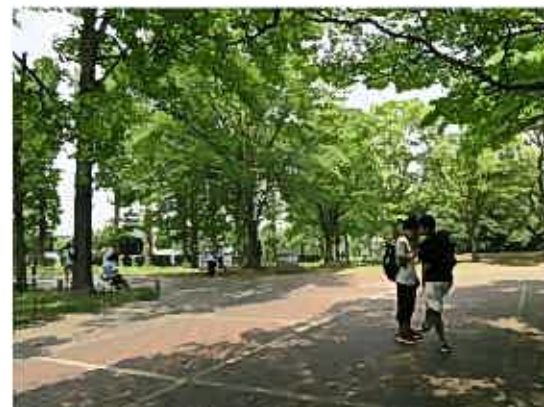
幅員	15m（通行部4.0m、植栽帯5.5m両側）
断面	勾配6%
舗装	炉器質レンガタイル
植栽	ユリノキ
動線	全長にわたって緊急車、管理用車が通行
街路灯	29基（LED）

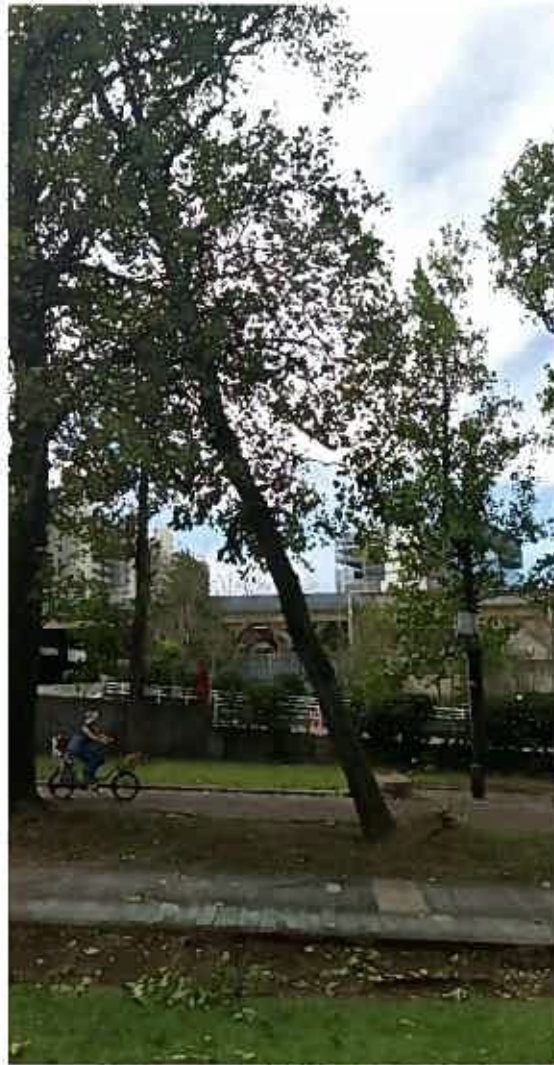
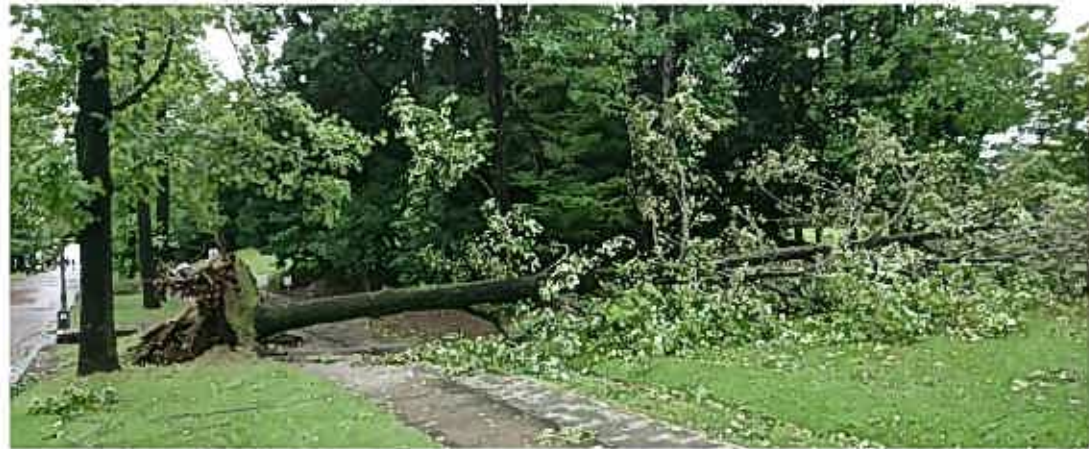
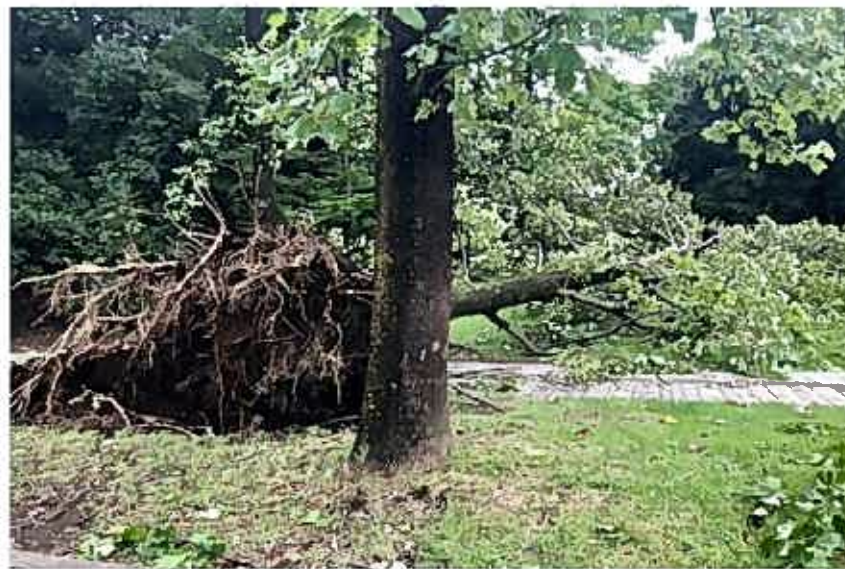
台風による倒木被害（2019年9月）

ユリノキの大木化や一部生育不良により、台風で倒木する被害が出ています。

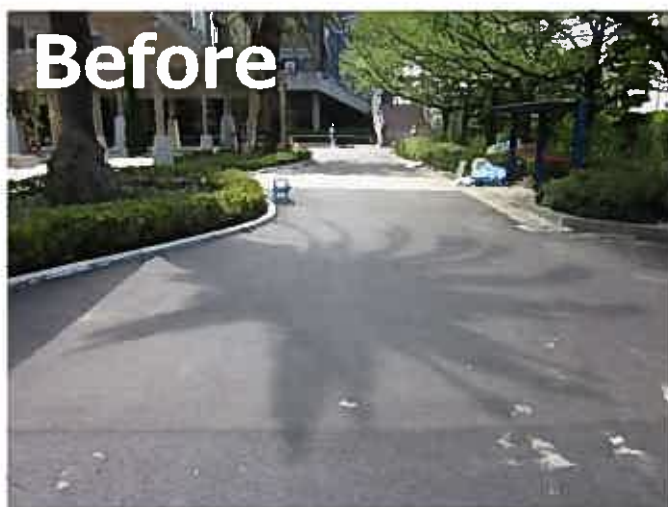
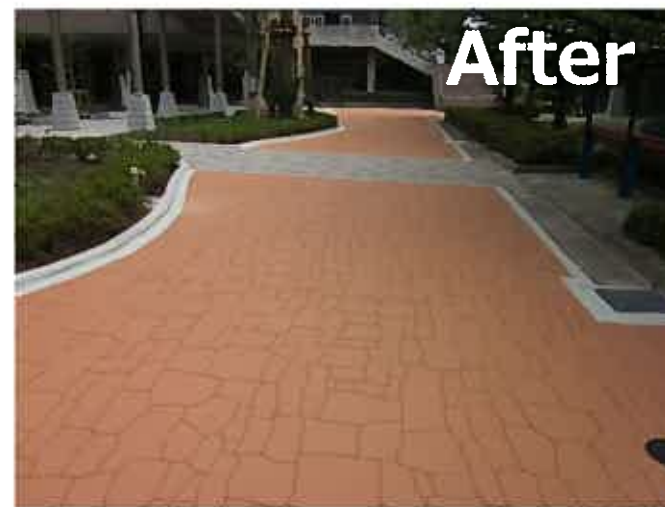
型押し式カラーアスファルト舗装とは、アスファルト舗装の表面そのものを石畳やレンガ敷きのように変えてしまう工法です。アスファルト舗装は一般的な工法ですが、「劣化しやすい」「見た目が貧弱」という難点がありますが、本工法は見た目が美しく耐久性に優れたアスファルト舗装が実現します。

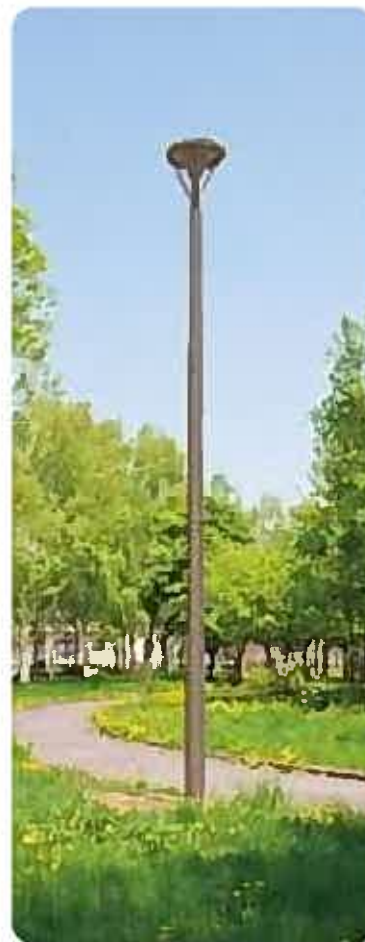
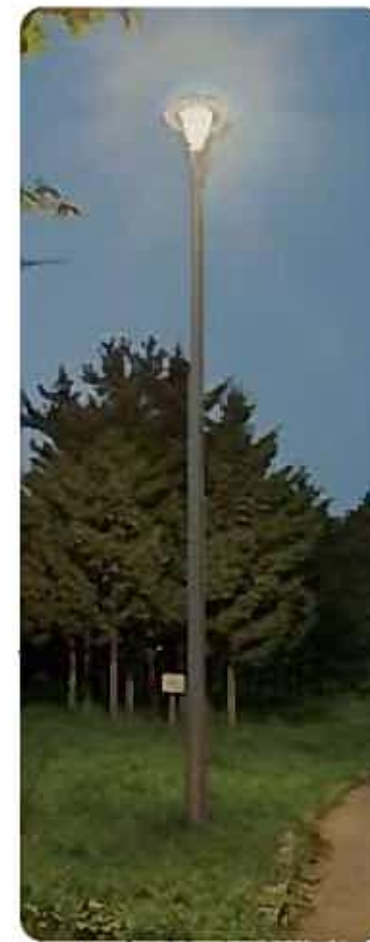
- ・照明について市民の皆様から暗いとの意見もあり、更新します。
- ・自転車や歩行者の通行に配慮した位置への設置します。
- ・照明ポールは、周辺の緑景観に配慮しブラウン系のシンプルな形状とします。
- ・ランプはメンテナンス性に配慮しLEDとし、温かみのある色温度とします。
- ・環境配慮として、光が上空にもれないようにします。

高さ	4.5m
ランプ	LEDランプ
色温度	2700k~3000k

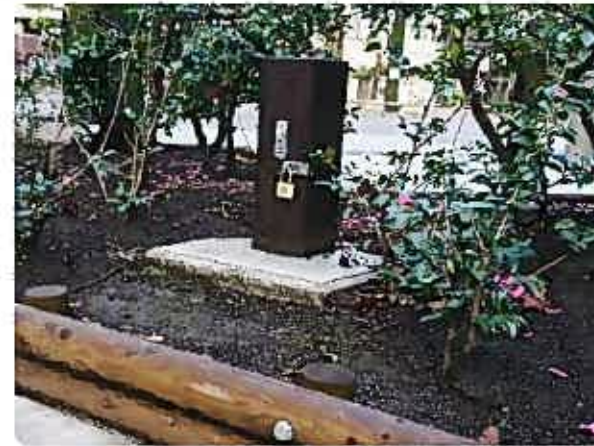
本体 :
W550 × D705 × H700
柵蓋 : W450 × D450

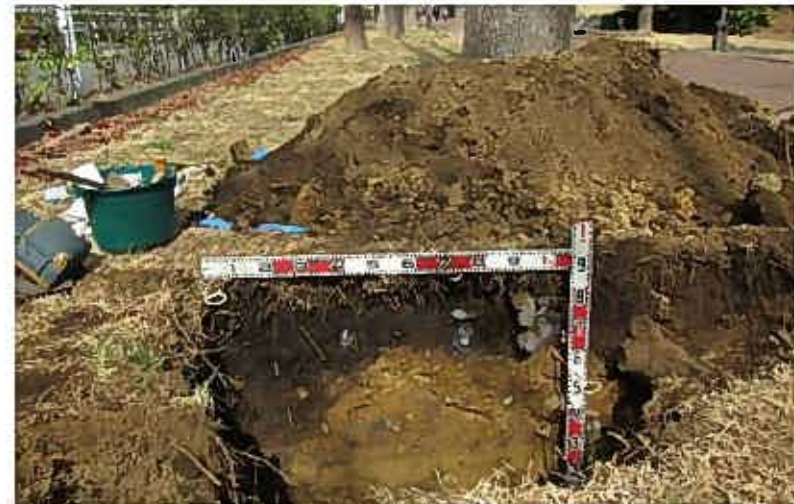
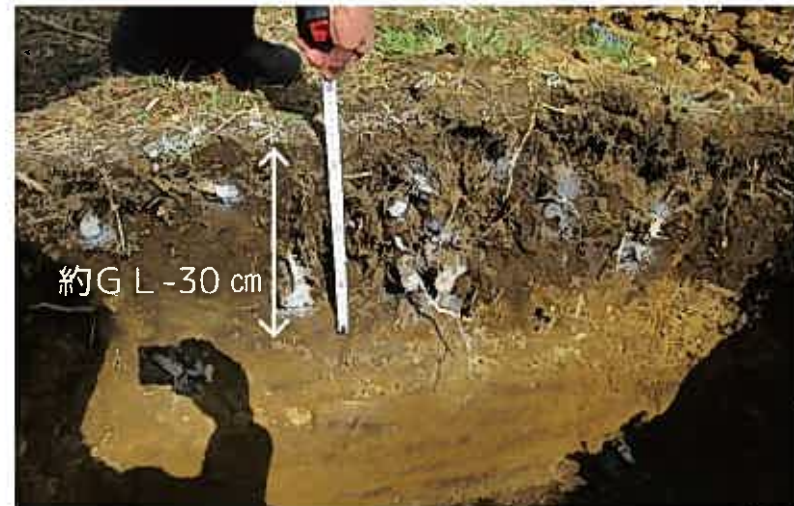
写真 29

土壌断面調査より、根系は、G L -30cm付近までしか展開していなかった。根系は植込地内を土層に浅く広く展開している。植込地は南北方向に広く連続しているが、東西方向は狭い。よって、強い東西方向の強風による根返り倒木の可能性が考えられる。

ユリノキの移植については、地下部に根系に絡むような支障物が見られなかったことから適正根鉢（根鉢径＝根元直径の4倍～5倍、根鉢高＝根鉢直径の1.2倍～1.5倍）は確保できると思われる。しかし、根系は壌土層のG L -30cmに展開しており、埴壤土層及び埴土層には殆ど展開していない。適正根鉢の掘り取りができて、揚重作業等では根鉢が崩壊し、根系がある部分のみ（根鉢高は約30cm）の薄い皿鉢となることが予想される。よって、**現在の樹木形状（幹及び大枝）のままでの移植は不可能**である。

これらの結果から、初期診断で異常がないと判定した樹木でも、現状で台風などの影響により倒木の危険性があるため、樹木更新の必要がある。その際、レンガ坂の地下部には共同溝等があるためユリノキのような高木は適していない。
