# 永山学園通り周辺の柳（街路樹）など についての意見交換会

令和2年8月23日（日）  
～永山公民館ベルブホール～

Ⓜ 多摩市役所  
都市整備部道路交通課

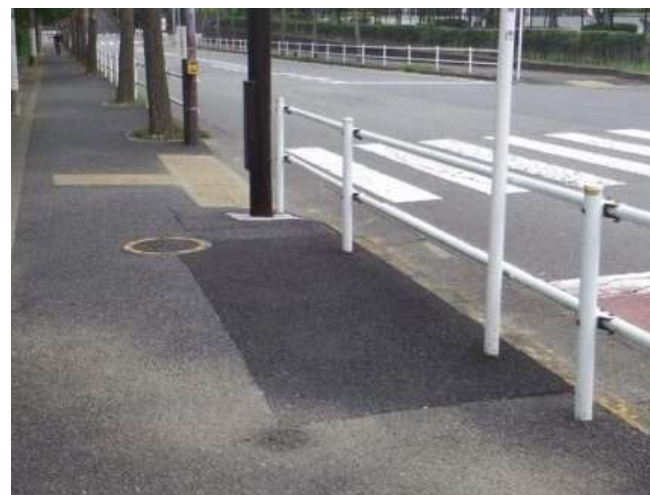
舗装し歩行空間として利用

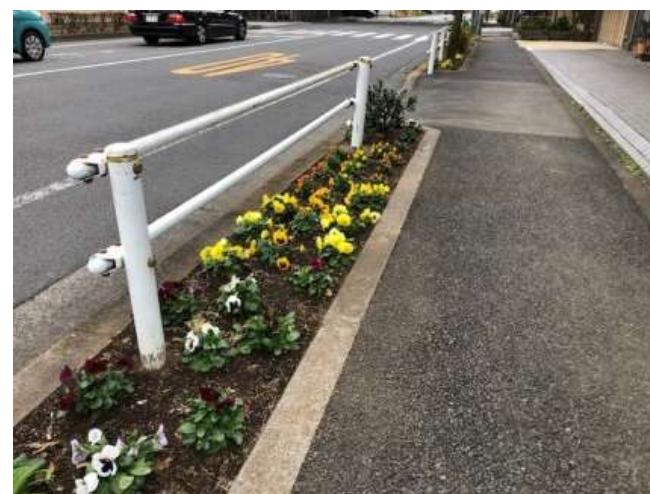
草花や地被植物導入

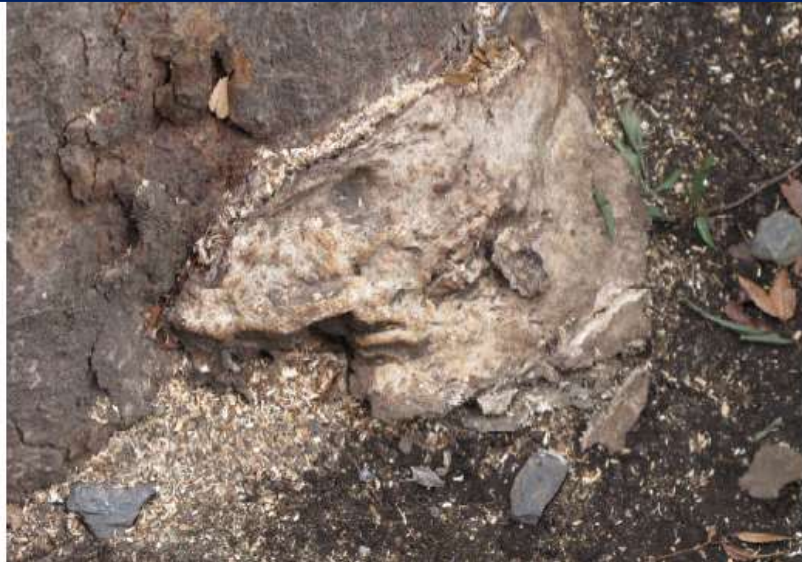
腐 朽

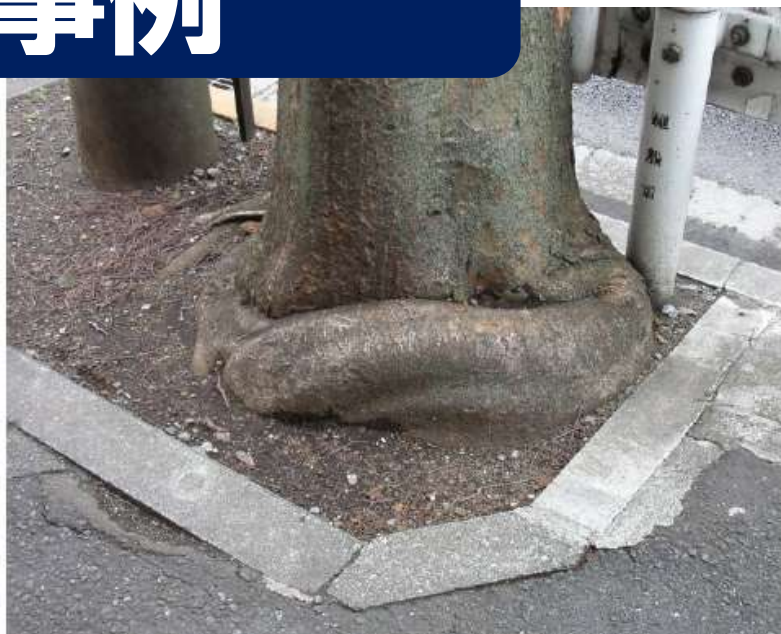
巻き根

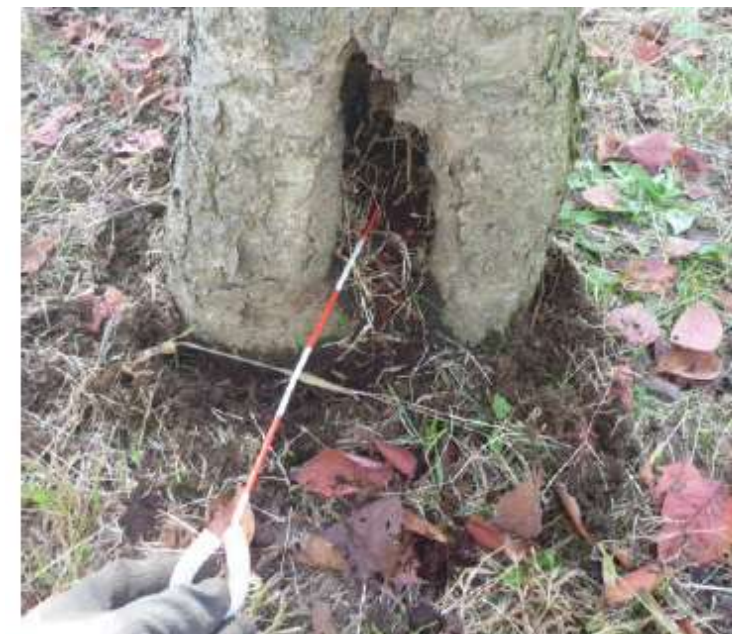
開口空洞

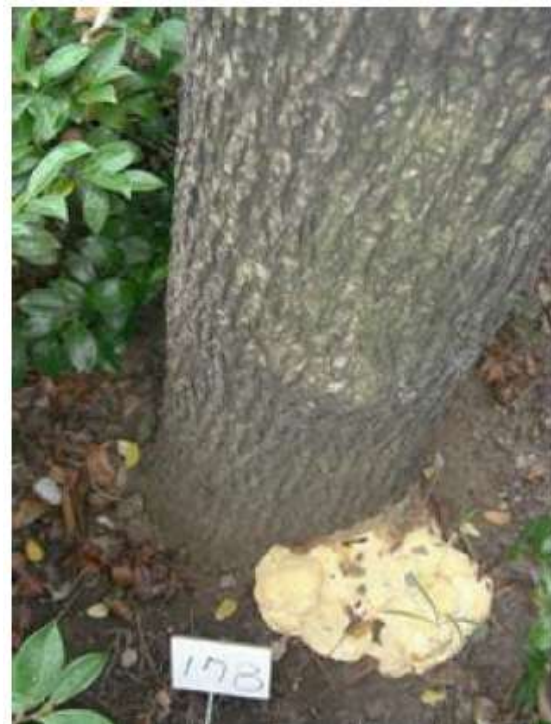
キノコ

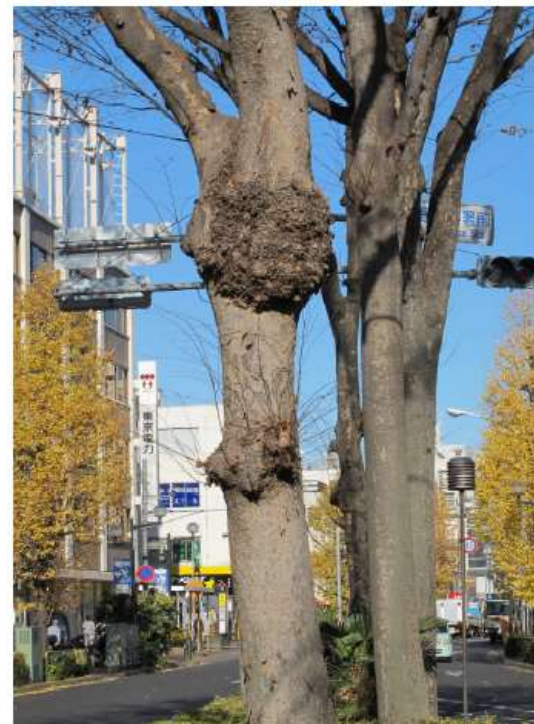
がんしゅ（こぶの症状）

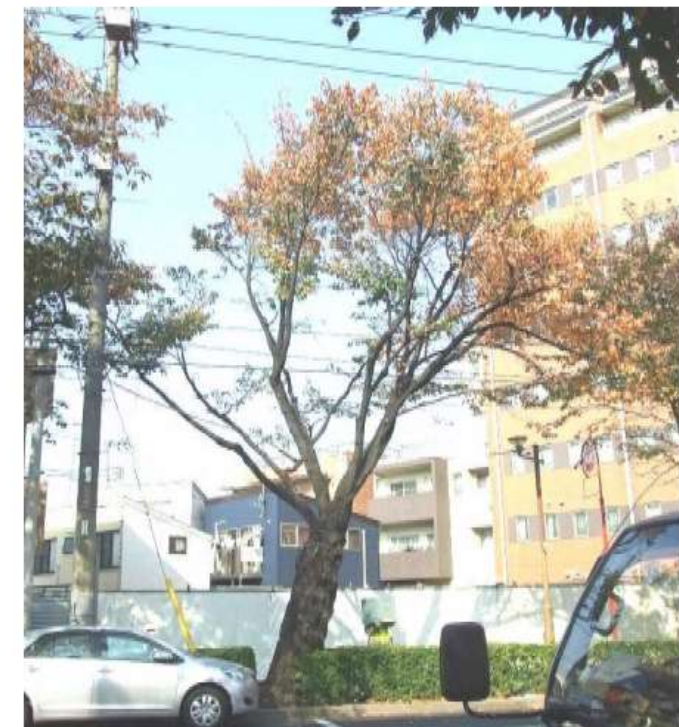
傾 斜

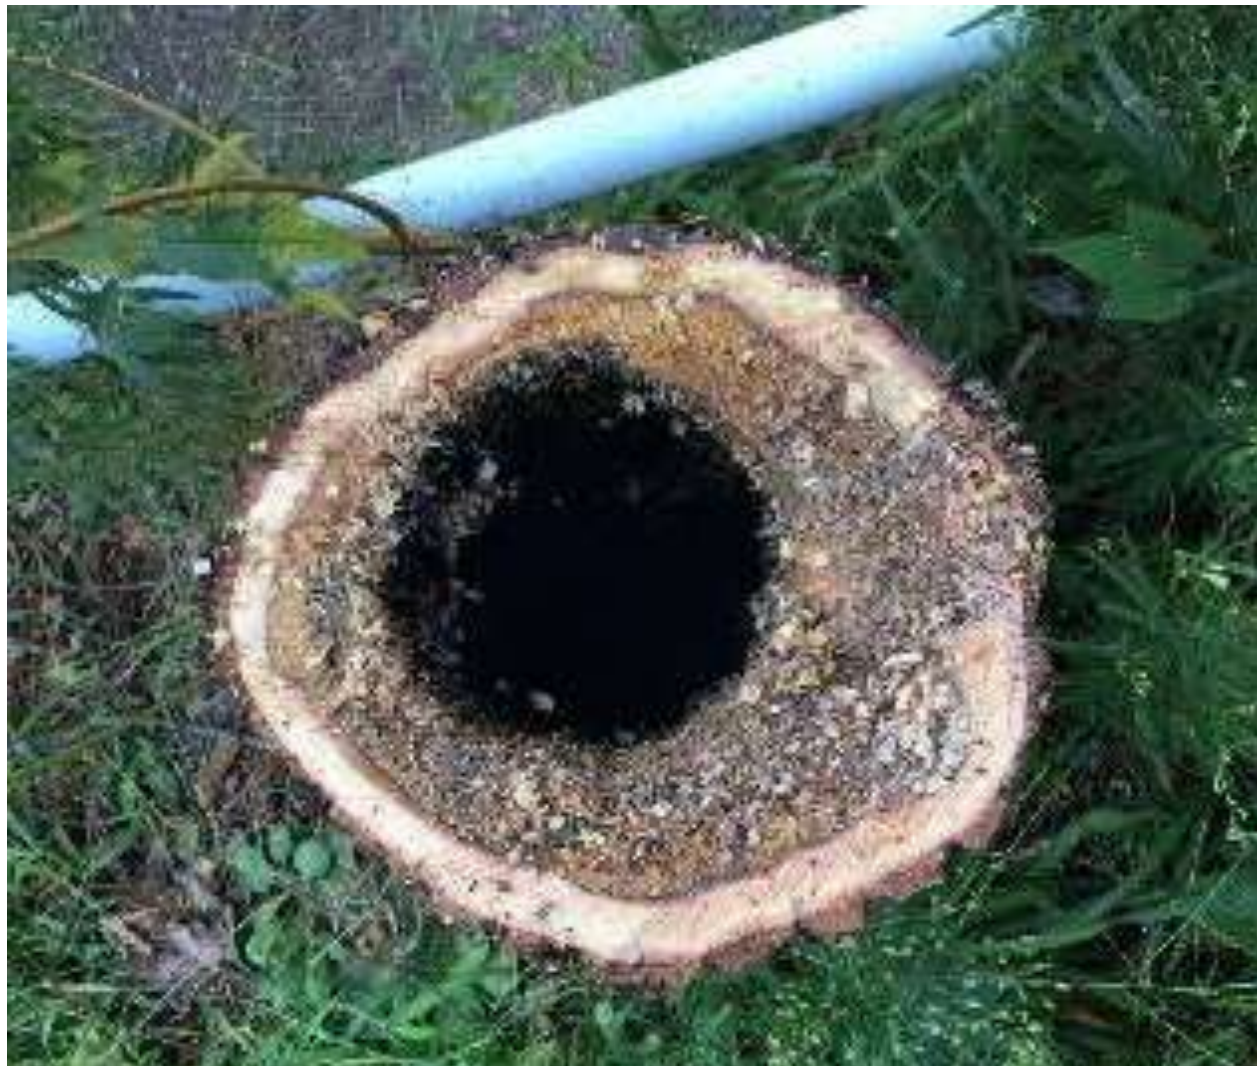
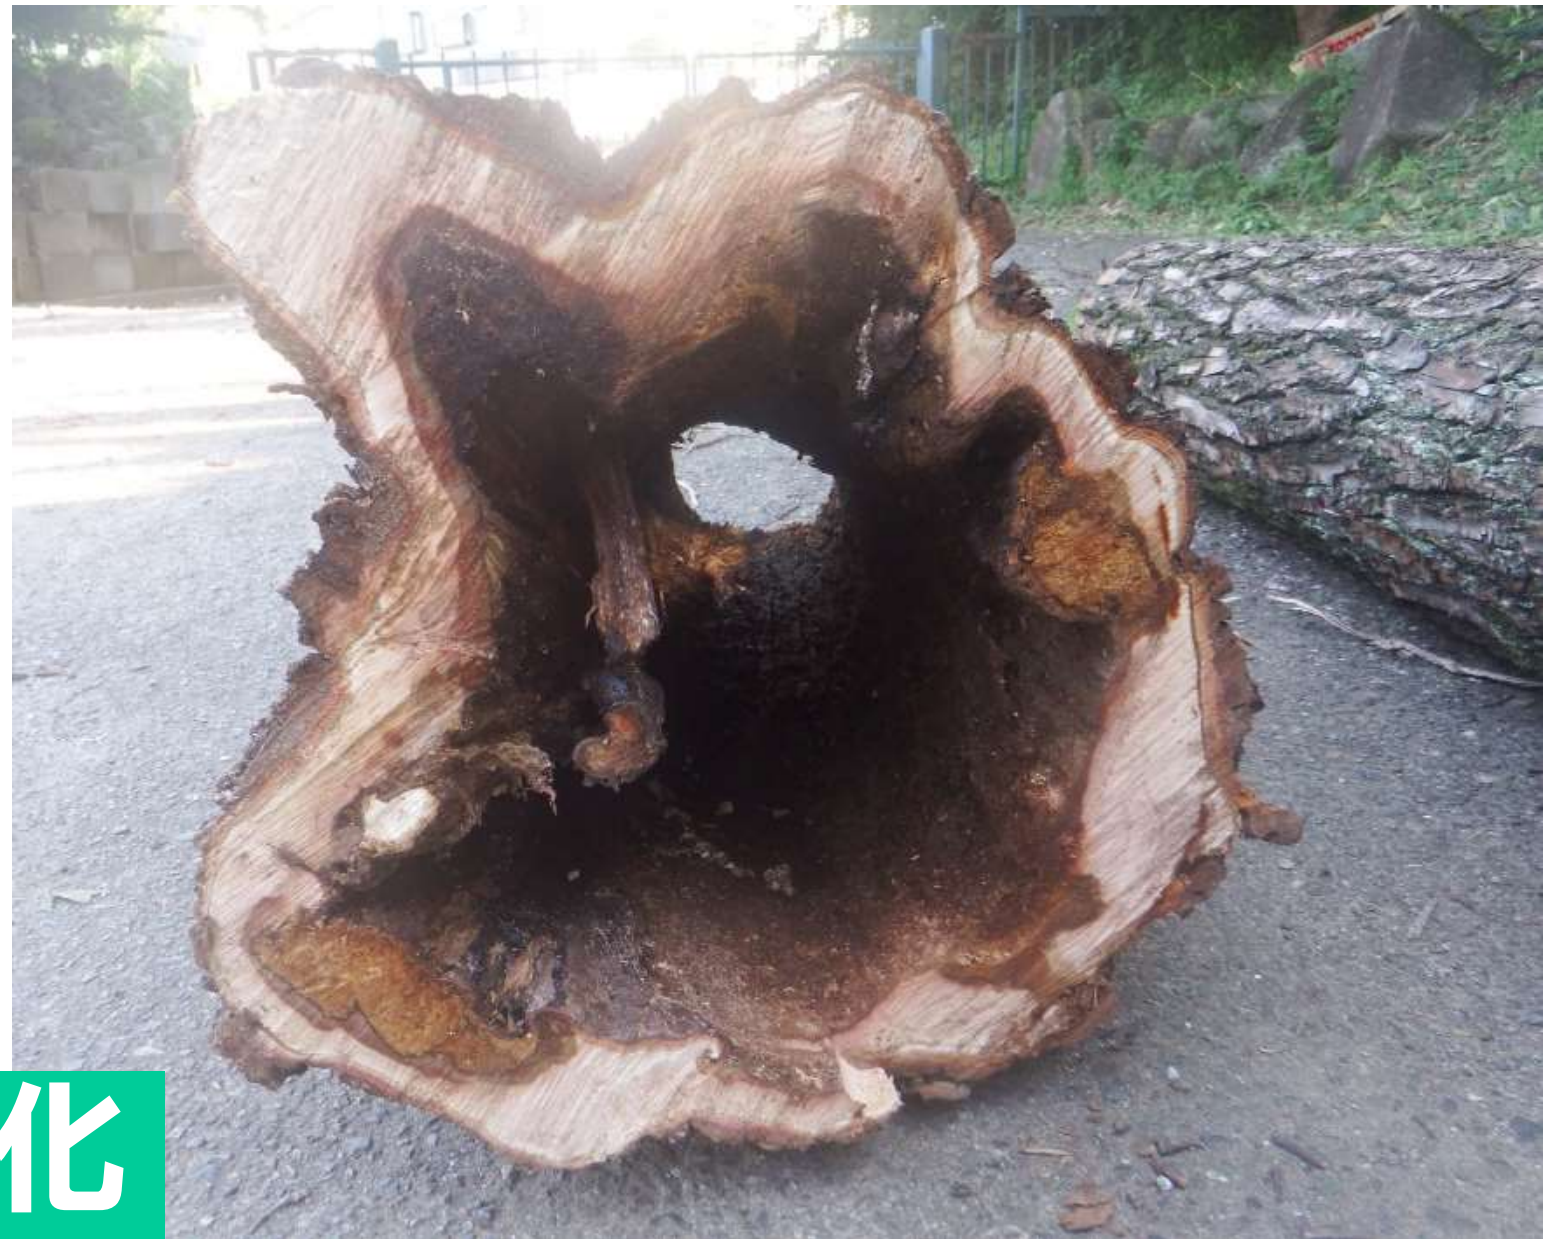
腐朽による幹の空洞化

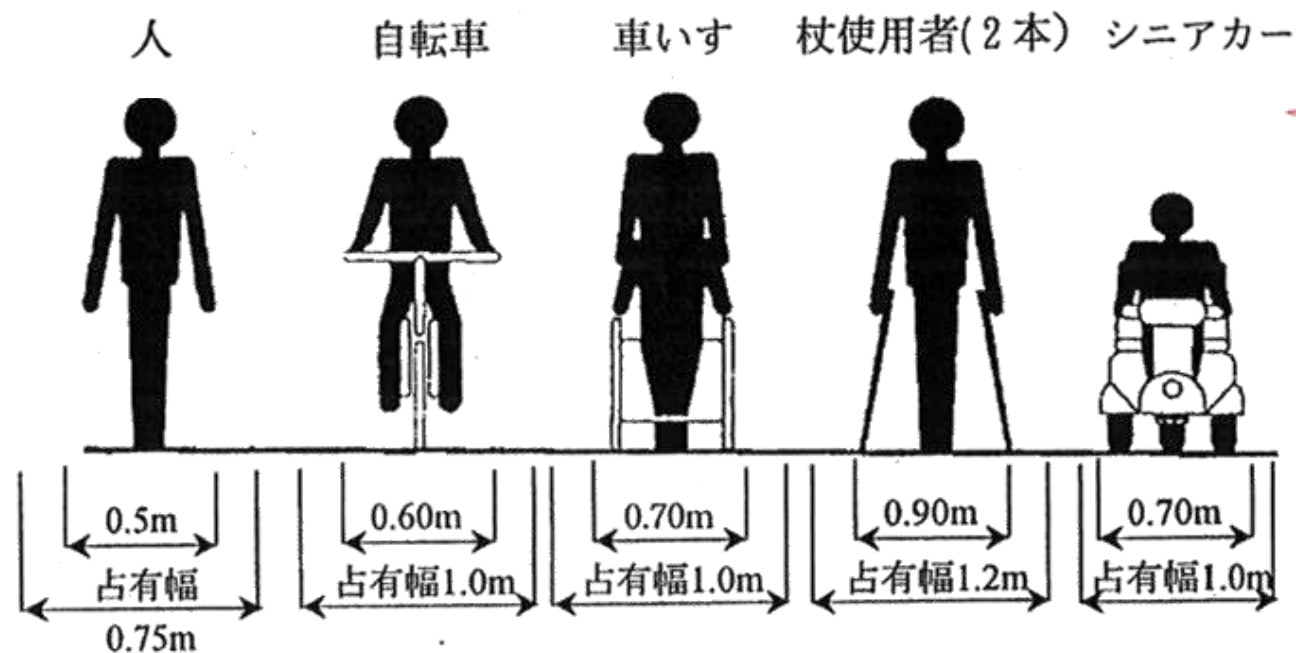
**歩道有効幅員 2m以上が必要**

**建築限界（歩道）高さ 2.5m以上が必要**

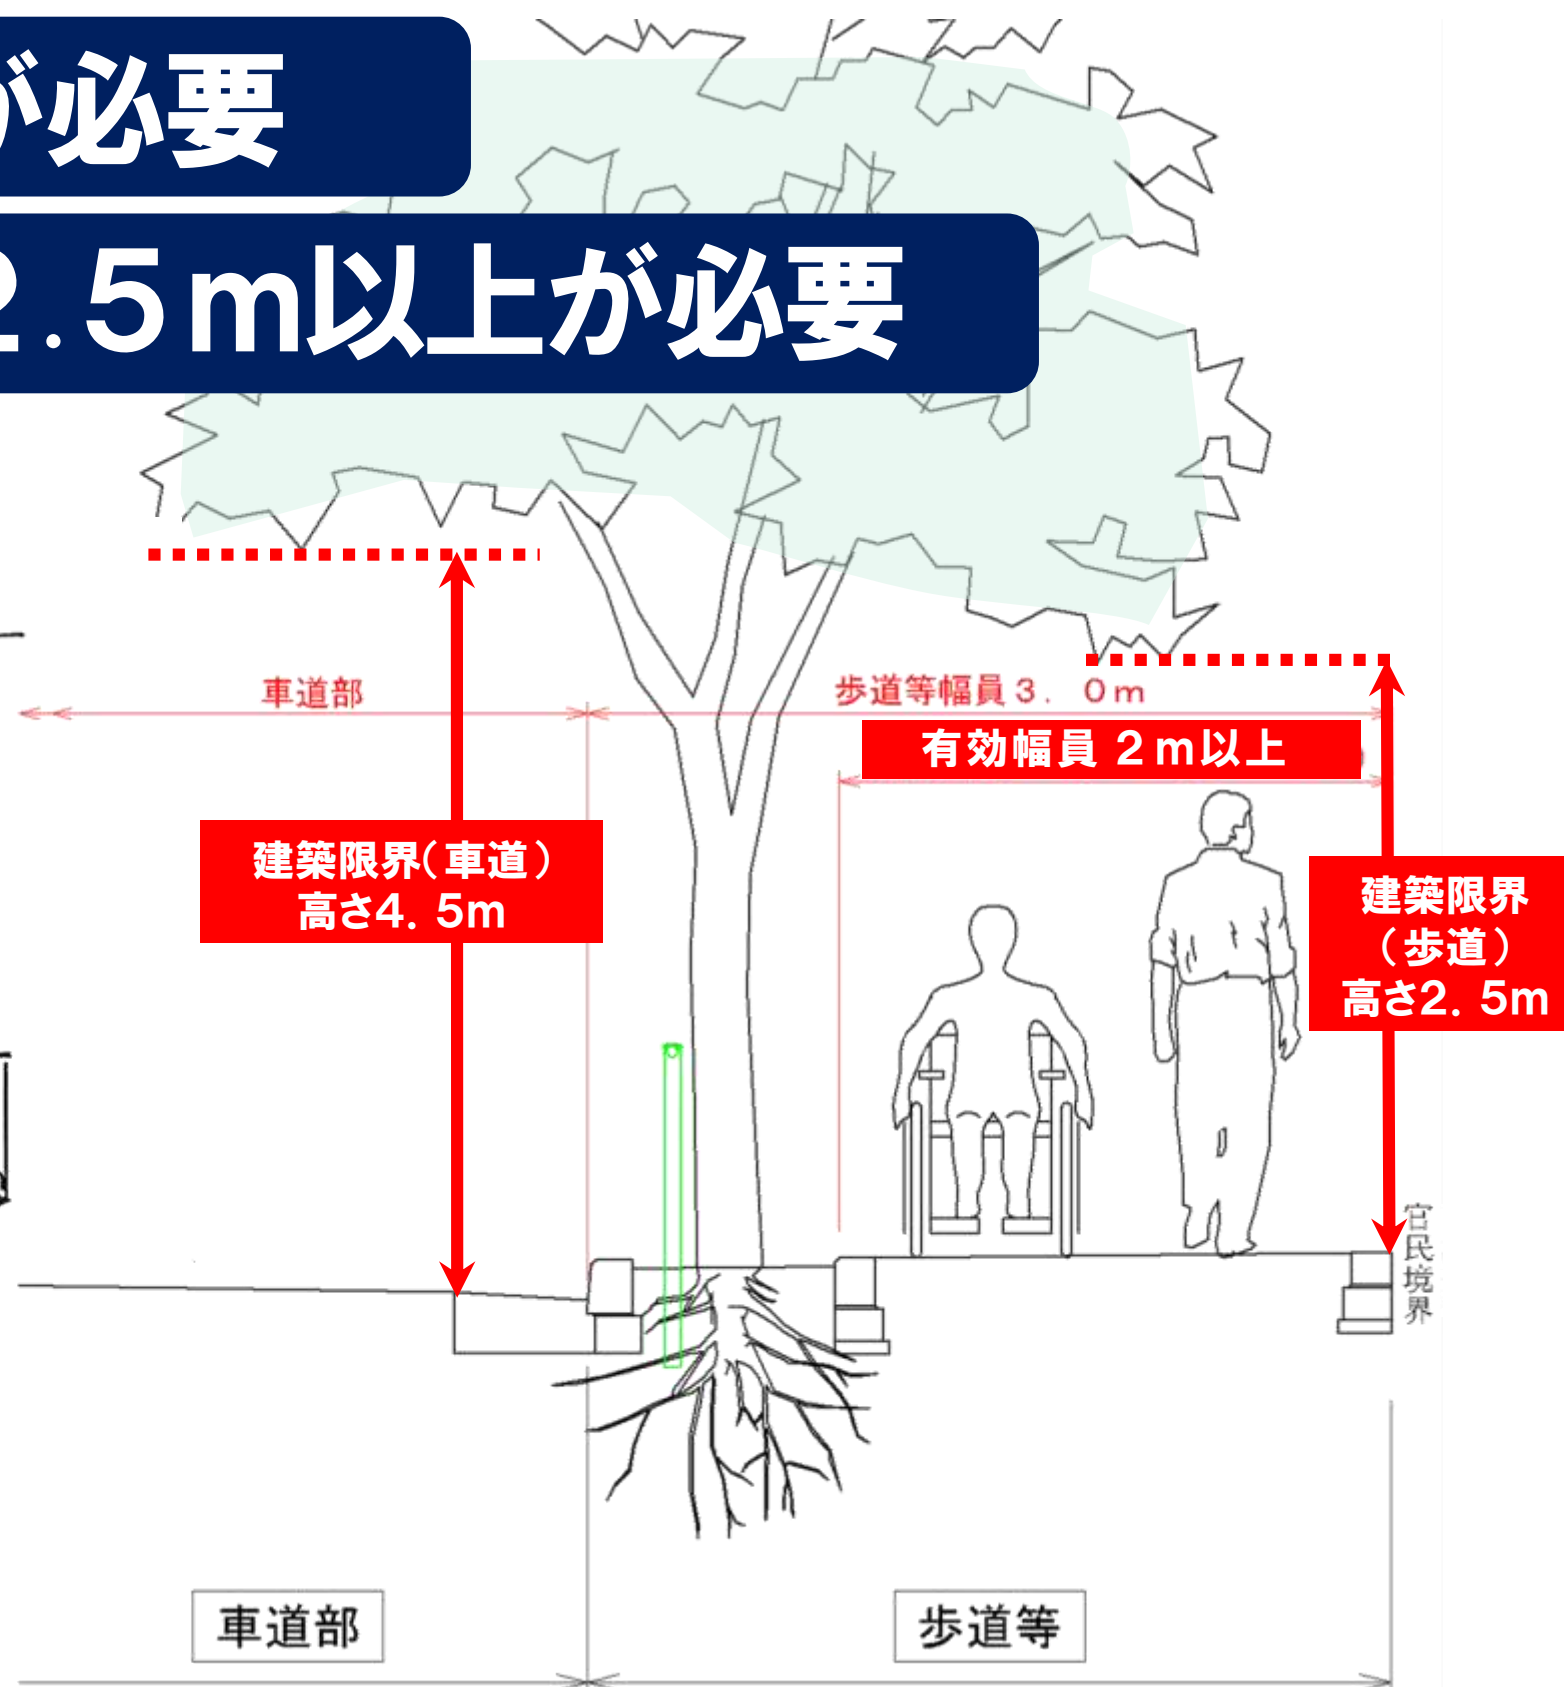
### 道路利用者の基本的な寸法
