## 第4章 方針を実現させるための取り組み

### 4.1 方針を実現させるための対応策

## 4.3 改善モデル路線の選定及び改善例

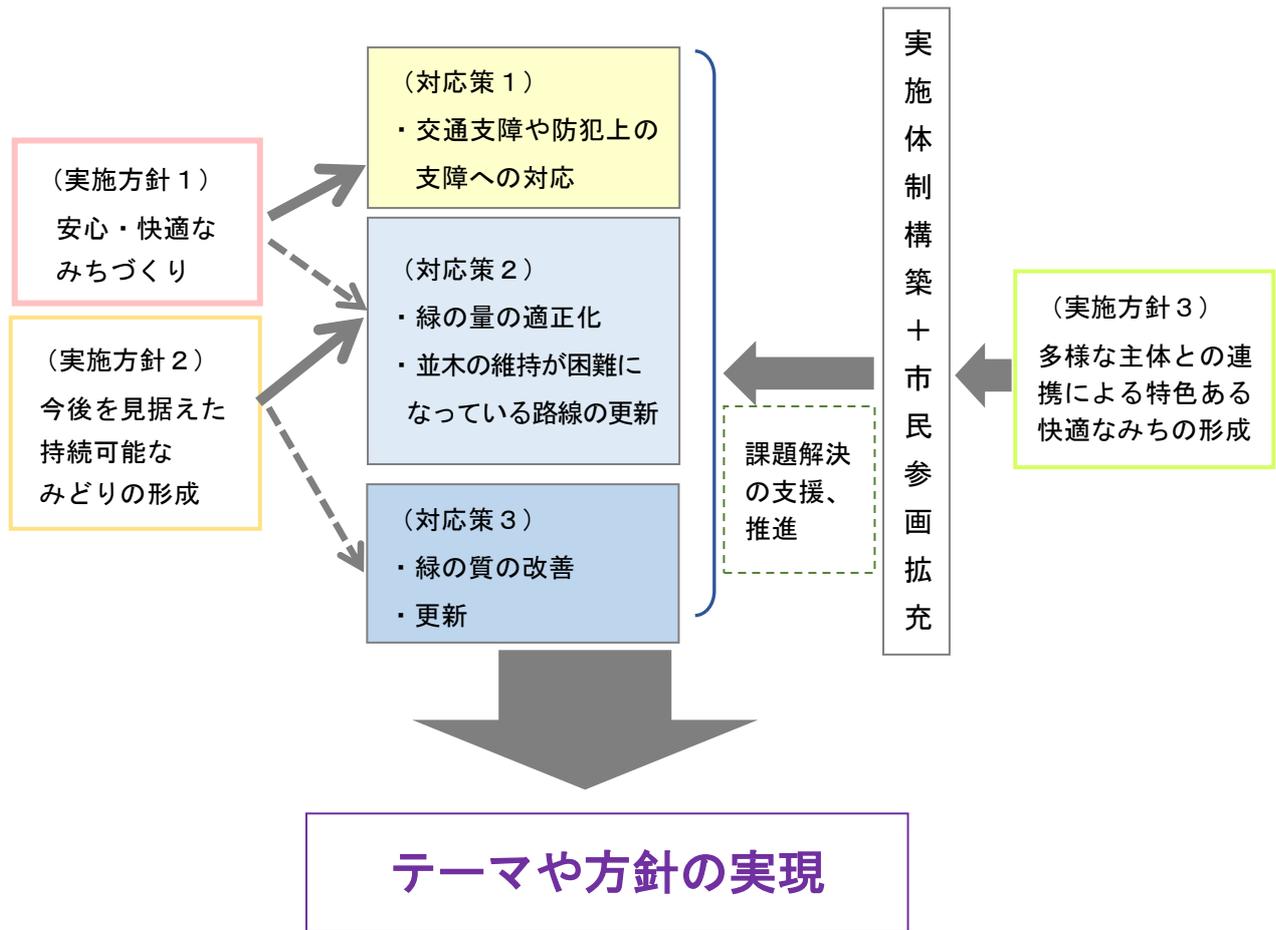
図 4-1 実施方針と対応策との関係

方針と対応策の関連性のイメージを図 4-1 に示しました。

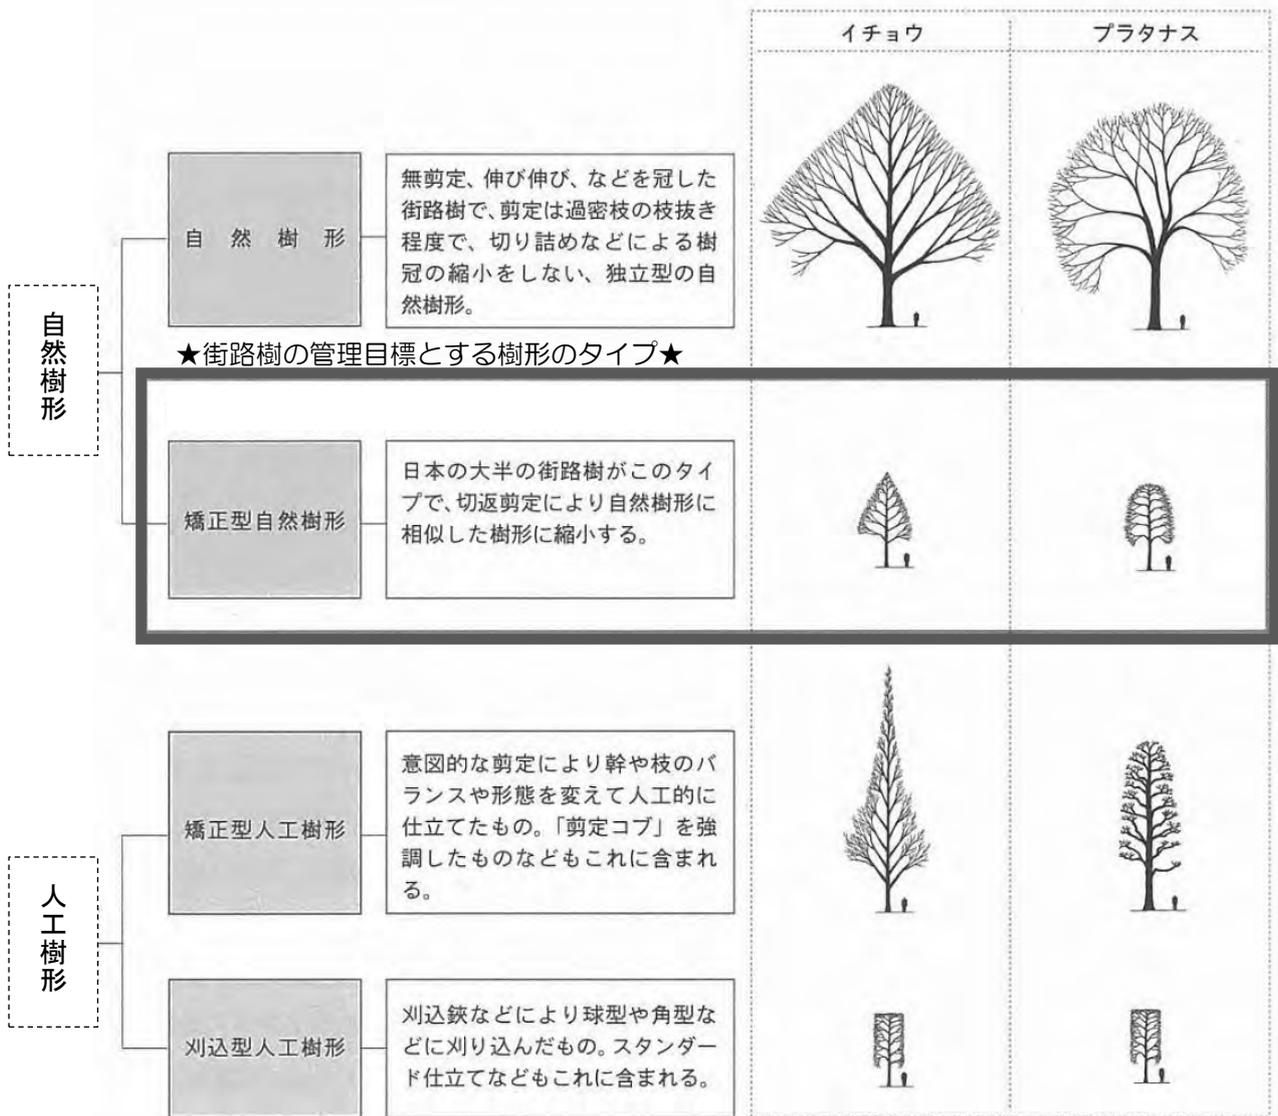
図 4-2 街路樹の管理目標樹形のタイプ

街路樹は、安全通行の確保が大前提であるため、自然と同じ状態で管理することはできません。そのため、街路樹の樹形は放置せずに、全体のプロポーションに気づかいながら剪定を行って自然に相似した樹形を維持していきます。

枠線は、街路樹の管理目標とする樹形のタイプを示す

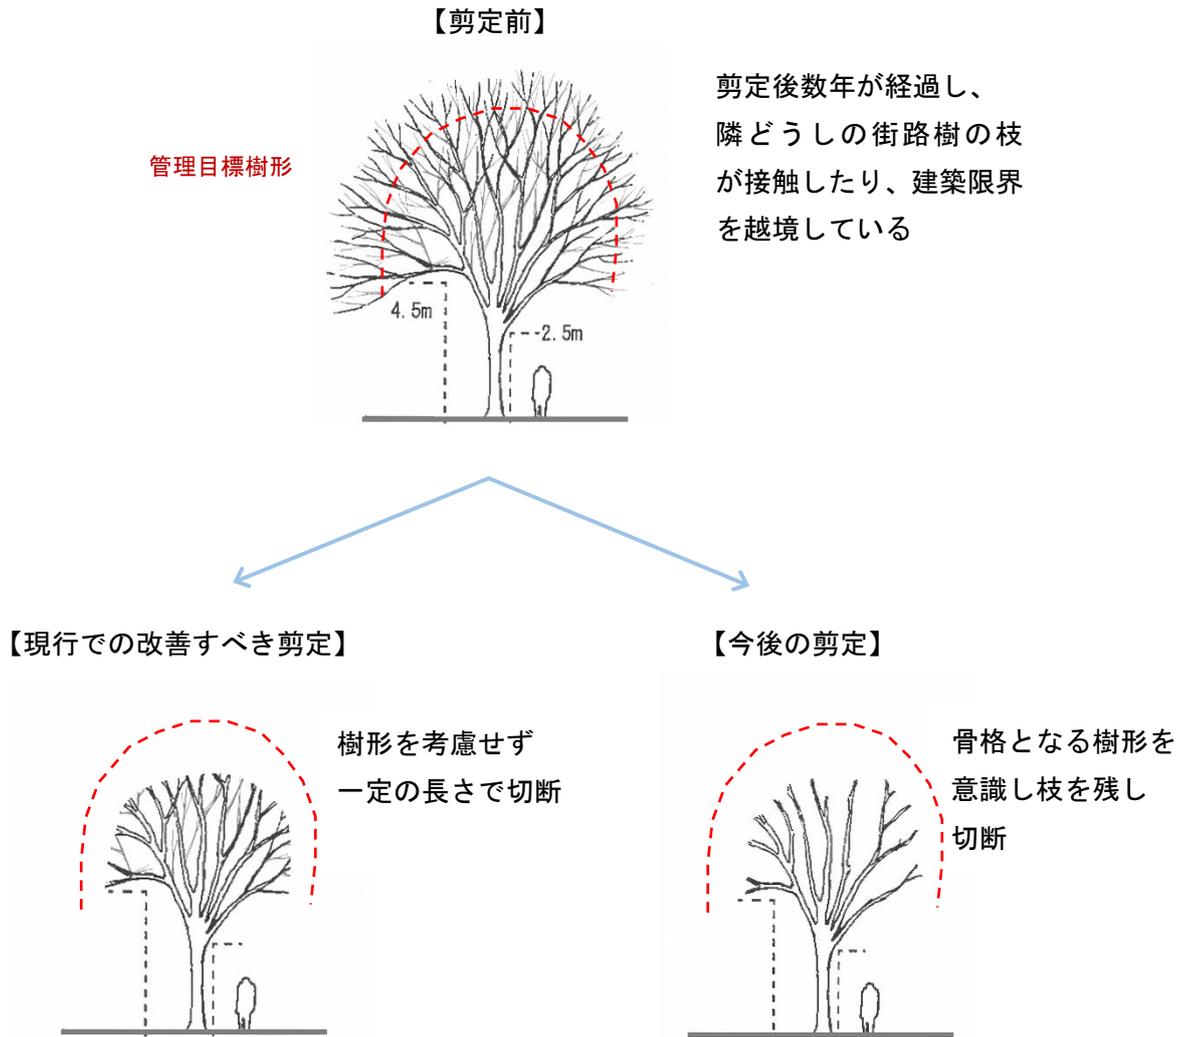
図 4-3 現行でみられる改善すべき剪定と今後の剪定の考え方

樹形を整える剪定は、目標とする樹形を想定しながら、剪定部位からの萌芽枝の伸長を考慮して行います。

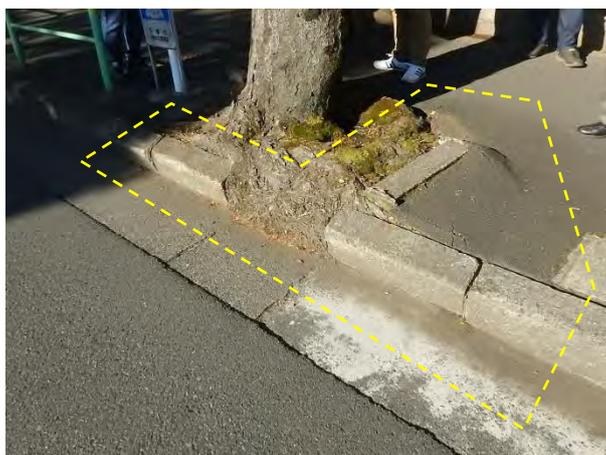
根上がりにより舗装や縁石が持ち上がった状況

幹が植樹帯いっぱい成長すると、根を深く広く伸ばすことができず縁石や歩道を持ち上げる「根上がり」が生じやすくなり、歩行者やベビーカー・車いす・自転車などの通行支障につながります。

根上りの対応策としては、舗装などを持ち上げている箇所の根を切除し、根系の周囲の碎石層にまで根が広げやすくすることを目的に、締め固められた碎石をほぐして植栽基盤を整備する必要があります。しかし、根系が成長すると地上部も成長するため、再び根系を広げられる植栽基盤が狭くなり、再度根を広げることが可能な植栽基盤の整備が必要となります。このため多摩市としては、表 4-2 に示したとおり当面の応急的な措置として、コストが抑えられる舗装を持ち上げている箇所の根の切除で対応していきます。ただし、樹木が成長した場合には再び根上がりが発生する可能性があり、根の切除を繰り返し行うことで樹木の衰弱などへの影響が心配されます。

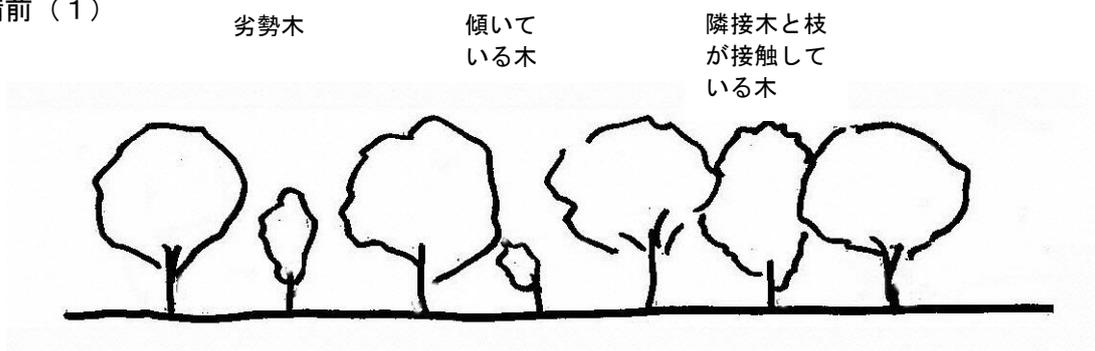
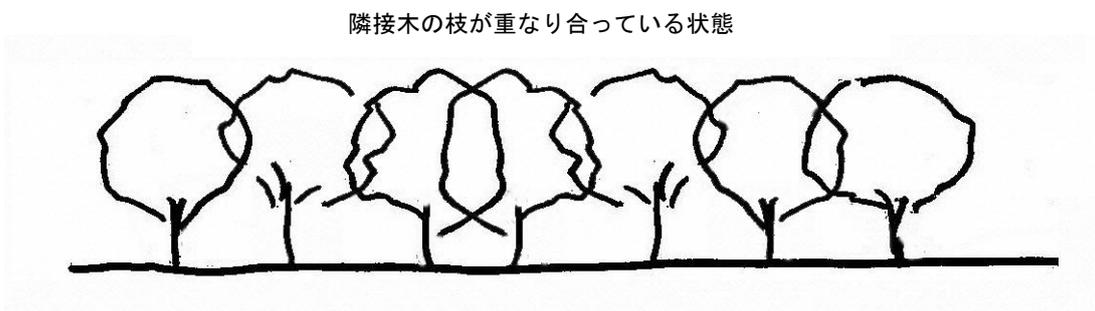
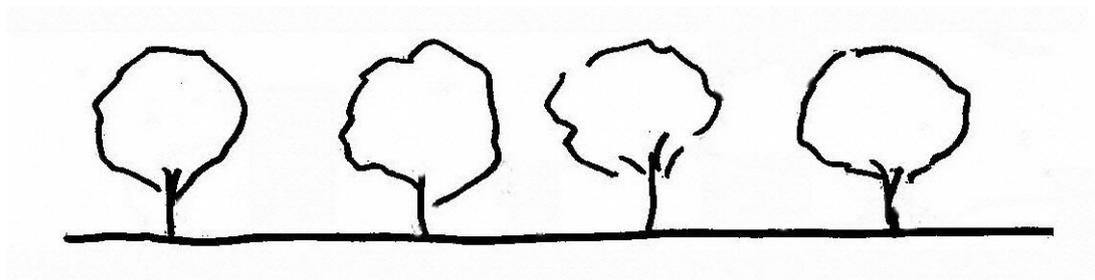
図 4-4 間引き前後のイメージ

劣勢な木や傾いている木、隣接木と枝が接触している木などを中心に間引きを行い、街路樹の健全な生育を促す

枯れ木や生育不良の衰弱木、交通支障を引き起こしている樹木については、根元から伐採します。並木全体の中で健全な木を活かすために劣勢な木を伐採することや、植栽間隔が過密な状態を解消し、適切な生育空間を確保するために、適正な間隔となるよう伐採することなどを間引きといいます。

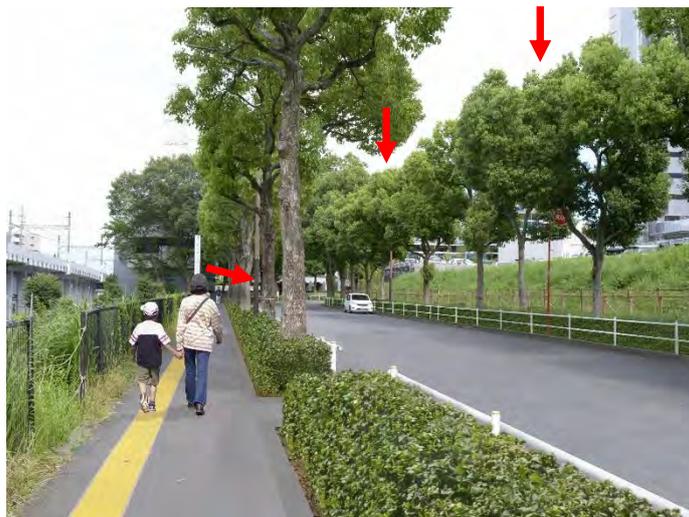
間引き前

隣どうしの街路樹の  
枝葉が接触した状態  
（主な間引き対象  
は、↓ を表記）

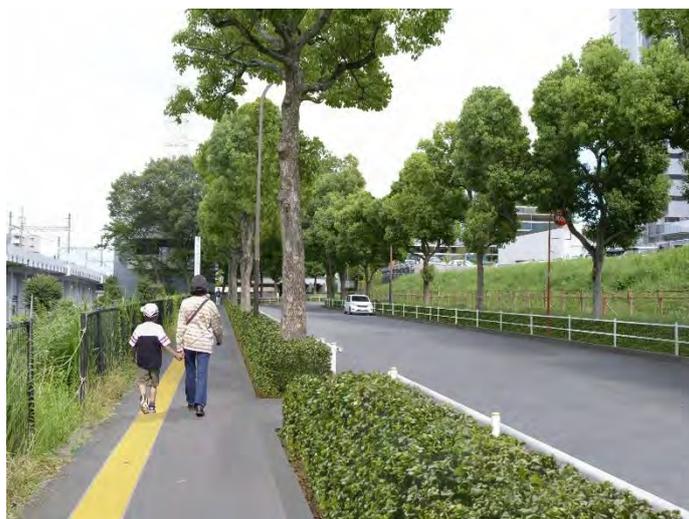
間引き後

上下線とも街路樹を  
ほぼ1本おきに間引  
きを実施すること  
で、隣どうしの街路  
樹の枝葉が離れ、健  
全な生育が期待でき  
る

（上下線とも間引きを実施しても、景観的な印象の変化は小さい）

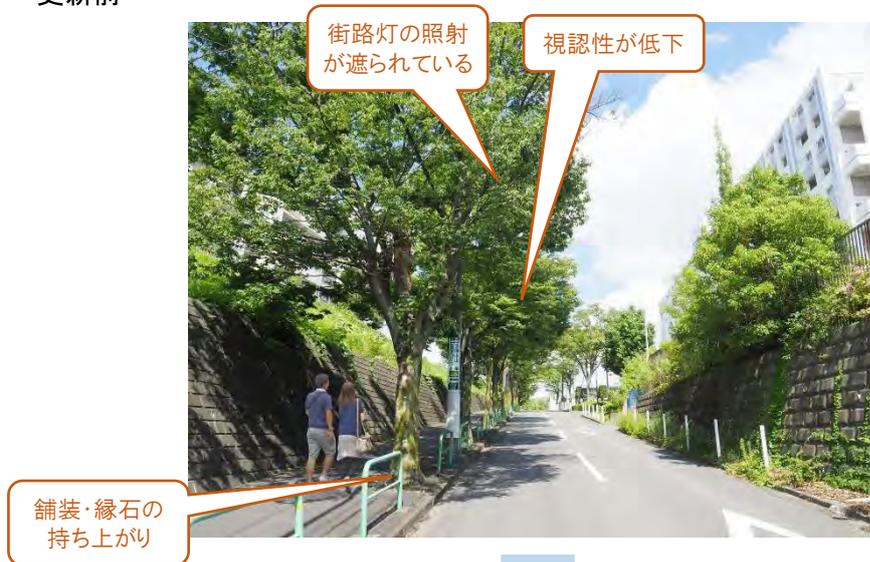
#### 更新前

大径木化が進み、根上がりによって舗装・縁石を持ち上げている。隣どうしの枝が接触し、街路灯の照射も遮っている。

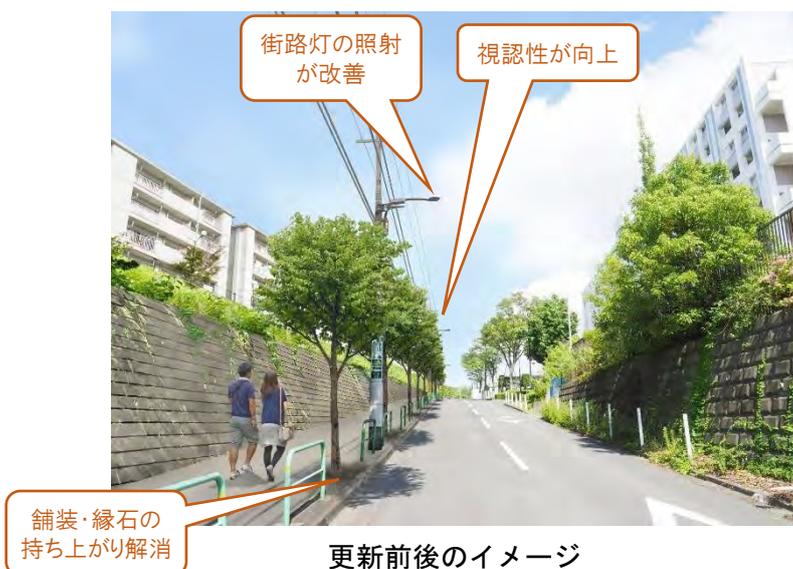
#### 更新後

植栽条件にあった、コンパクトな樹種を選び植栽することで、舗装・縁石の持ち上がりも解消し、視認性も向上している。

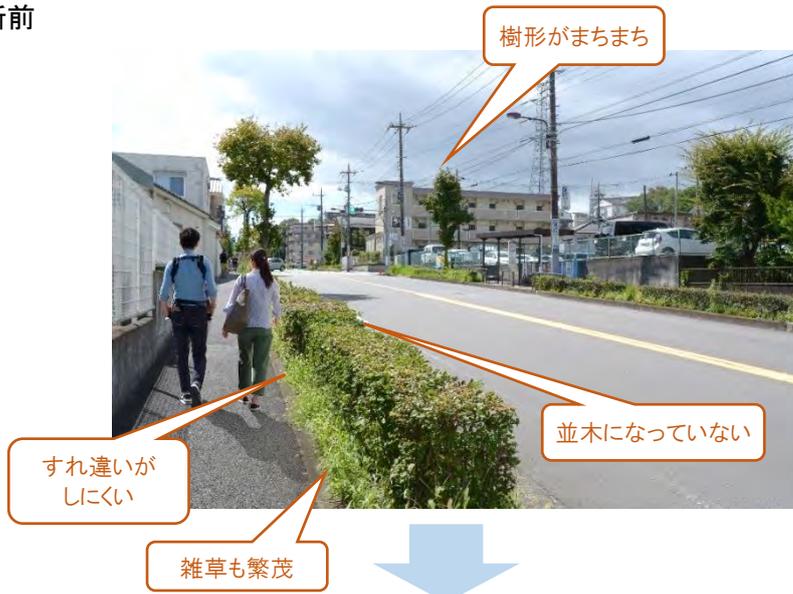
更新前

枯れ木を除去しているため、街路樹が連続した並木になっていない状態。  
(樹形もまちまち)

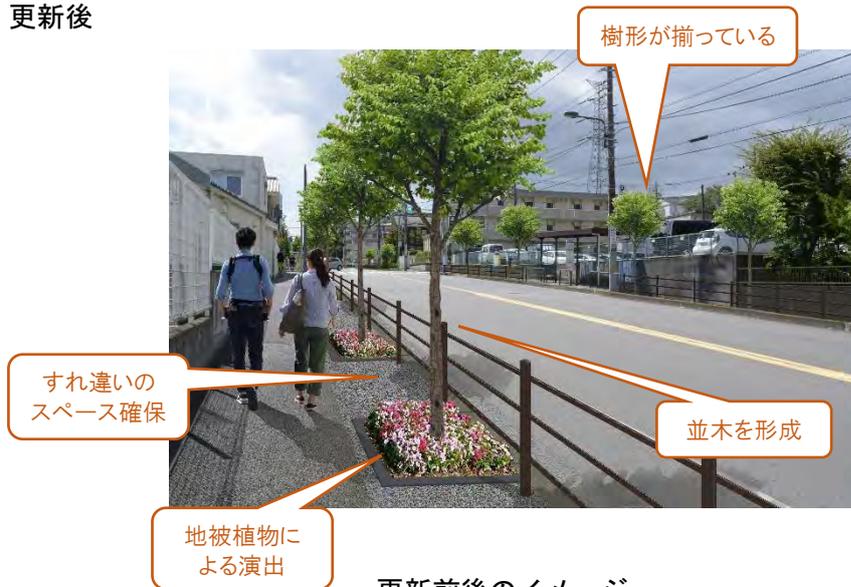
更新後

植栽条件にあった樹種を選び、並木状に植栽。  
植樹帯は少しでも有効歩道幅員を確保するため単独樹化と透水性舗装化を実施。  
単独樹は地域連携による地被植物を用いた花壇としても活用。

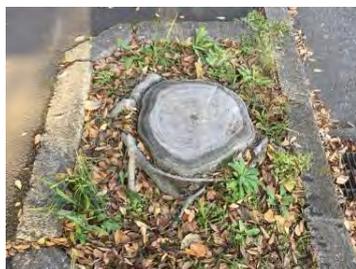
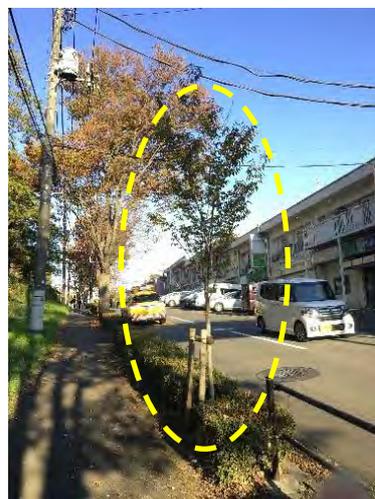
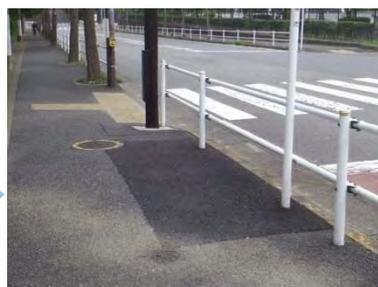
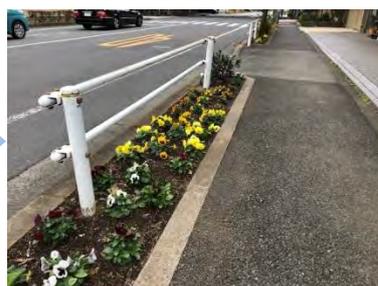
図 4-5 伐採後の植樹帯等の活用の考え方

抜根後は植樹帯を裸地のまま放置すると、雑草が繁茂してしまいます。そのため、補植を行わない箇所では、歩行空間として舗装化するほか、地域を彩る演出空間として地被植物を導入することも考えていきます。

補植（囲みは補植木を示す）

舗装し歩行空間として利用

草花や地被植物導入

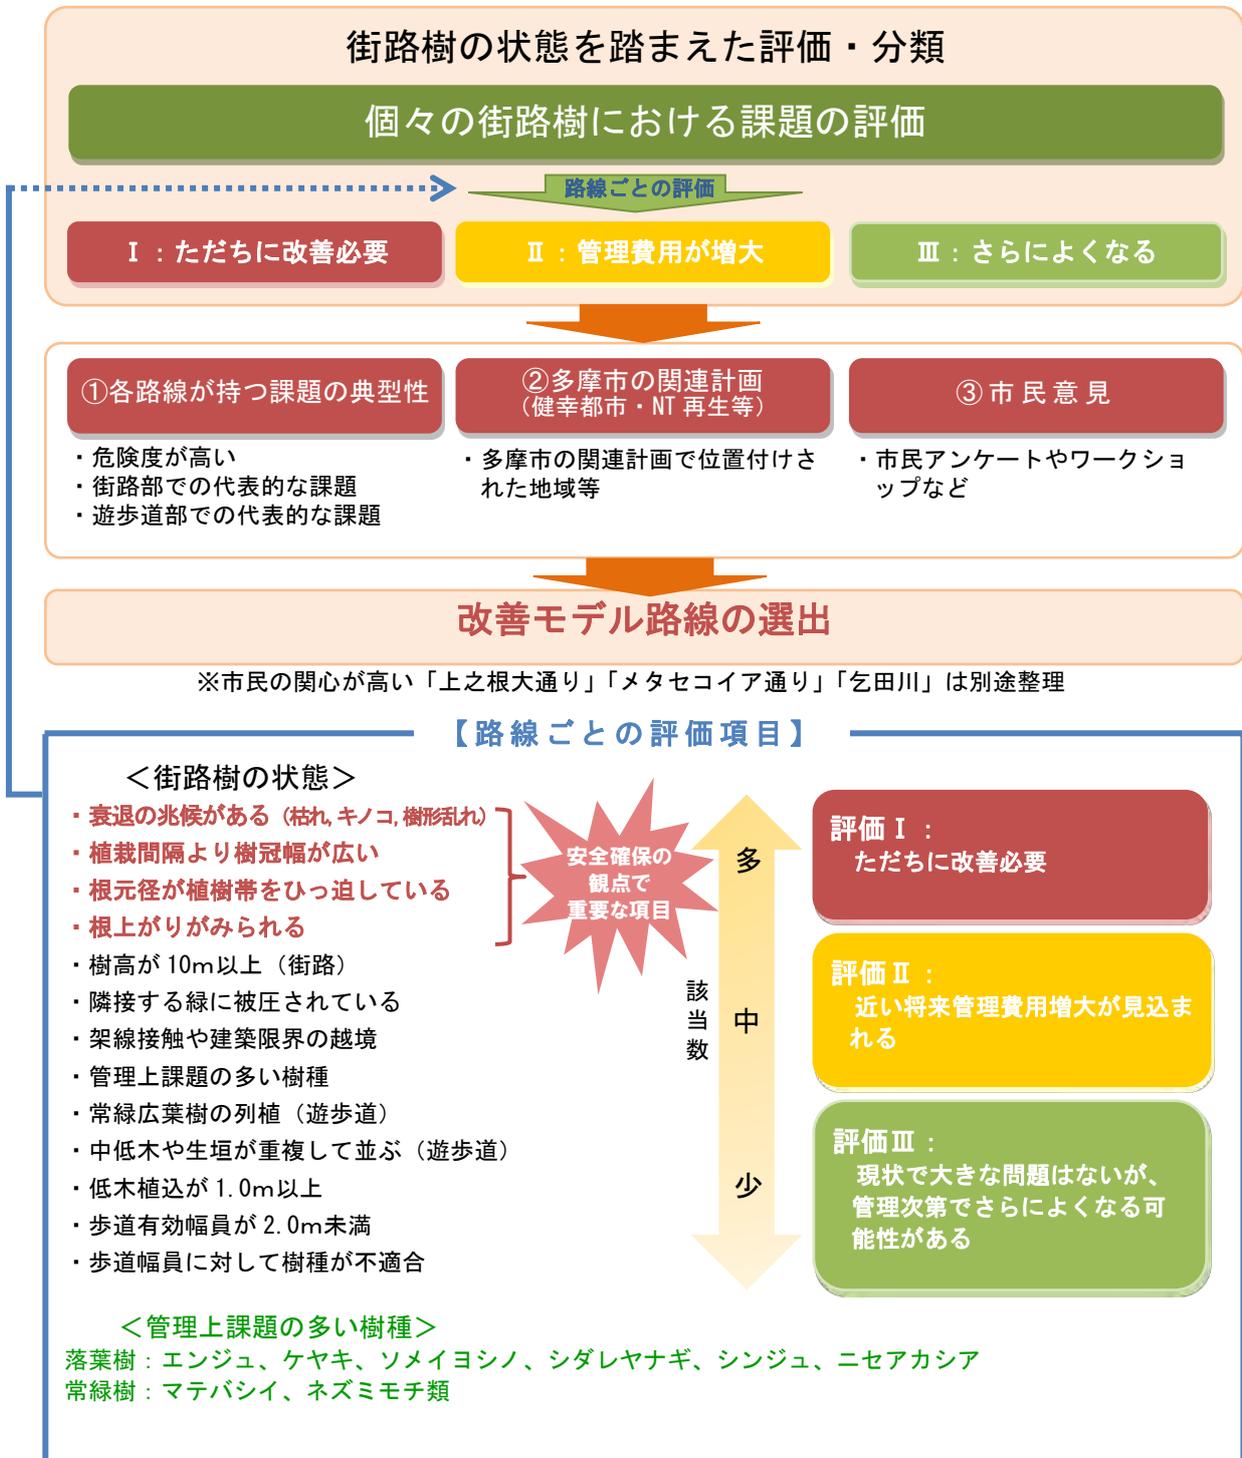
図 4-9 改善モデル路線の選定

改善モデル路線は、街路樹の状態を踏まえた評価・分類を行ったうえで、各路線が持つ課題の典型性、多摩市の関連計画で位置付けされた地域や通学路など配慮が求められる区間、アンケートやワークショップで得られた市民の意見などを踏まえ総合的に選定しました。

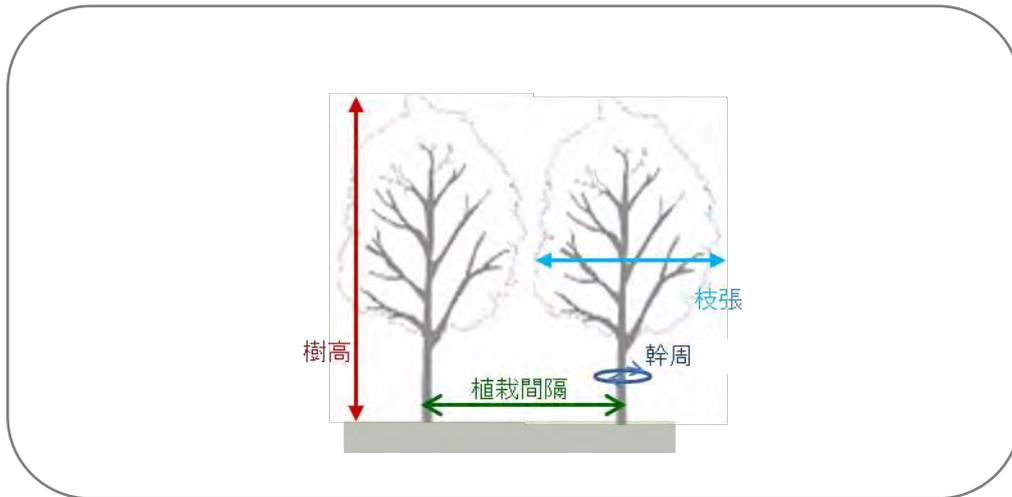
図 4-10 樹高、枝張、植栽間隔、幹周の関係

街路樹の形状を示す用語について、図解します。

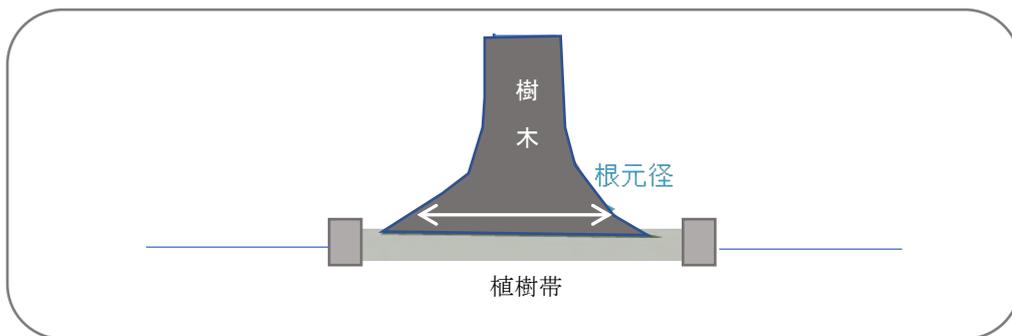
図 4-11 根元径

備考) 植樹帯の幅は 1.5m が標準 出典:「道路構造令の解説と運用」

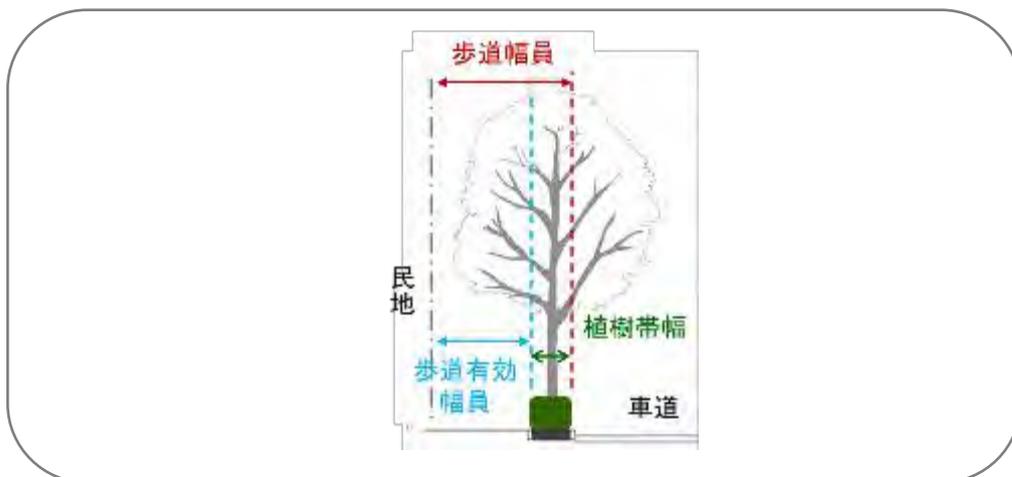
図 4-12 歩道幅員と歩道有効幅員、植樹帯幅の関係

備考) 歩道有効幅員の幅は歩行者の交通量の多い道路では 3.5m 以上、その他の道路では 2m 以上  
出典:「道路構造令の解説と運用」

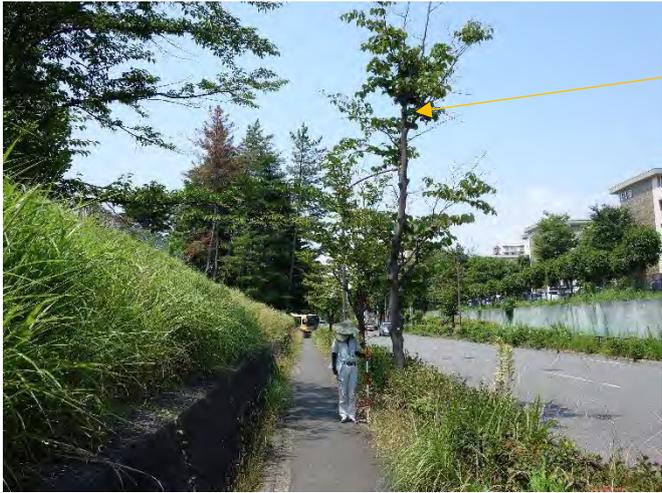
表 4-5 改善モデル路線での改善例【枯れによる伐採が進められ、更新が必要】

路線名	5-1号幹線 貝取・豊ヶ丘地区 貝取大通り		主要樹種	ハクウンボク	樹高	9.0m
現況 (137本)	枝張	4.0m	幹周	78cm	根元径	30cm
	植栽間隔	5.0m	歩道幅員/有効幅員	2.4m / 1.5m	植樹帯幅	0.6m
評価の視点	<ul style="list-style-type: none"> <li>・特色ある樹種が導入されたが、全般的に生育不良であり、多数の枯れ木が発生し、枯れ木の伐採も実施されて並木の形態が崩れている</li> <li>・有効幅員が狭いため、更新の際は植樹帯配置や樹種も含めた再考が望ましい</li> <li>・交差点端部に植栽されているケヤキの生育は良好</li> <li>・アダプト団体数2</li> </ul>					
評価	I. 枯れ木が多数発生したことにより、伐採が進められ並木景観が崩れ、ただちに改善が必要					
考えられる改善策	<ul style="list-style-type: none"> <li>・樹種転換や配置の見直しを含めた更新を図るとともに、有効幅員を確保するために、低木寄植を撤去し舗装化する（対応策2※）</li> <li>※ただし撤去箇所は植栽基盤空間として確保するため、透水性舗装を検討する</li> </ul>					
状況写真

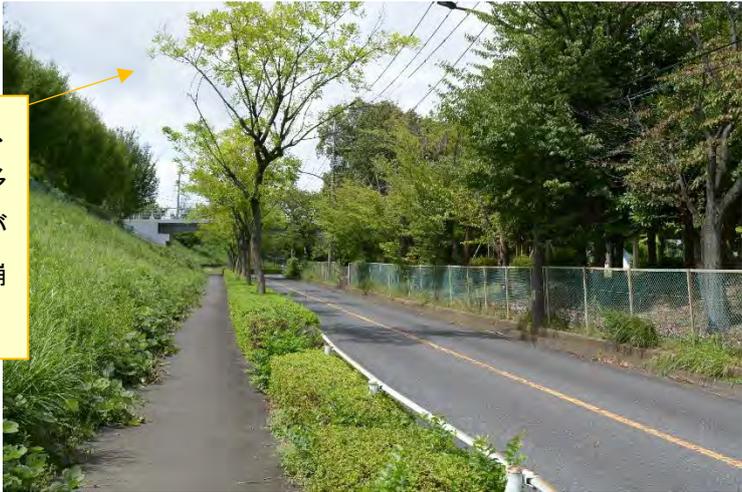
表 4-6 改善モデル路線での改善例【枯れによる伐採が進められ、更新が必要】

路線名	5-109号線 落合地区 落合南公園通り		主要樹種	エンジュ	樹高	8.3m
現況 (47本)	枝張	6.0m	幹周	70cm	根元径	30cm
	植栽間隔	5.0m	歩道幅員/有効幅員	2.9m / 2.0m	植樹帯幅	0.6m
評価の視点	<ul style="list-style-type: none"> <li>・エンジュは成長が早く、寿命も比較的短命な樹種である</li> <li>・歩道幅員が狭く樹木の成長に見合わないため、更新の際は樹種変更が望ましい</li> <li>・この区間では状態が悪くなった樹木が多数見られ、既に枯れ木の伐採も実施されて並木の形態が崩れていることから、同じ樹種での維持は困難と考えられる</li> </ul> <p>※街路樹は片側の歩道のみ配置</p>					
評価	I. 枯れ木が多数発生したことにより、伐採が進められ並木景観が崩れ、ただちに改善が必要					
考えられる改善策	<ul style="list-style-type: none"> <li>・大きな樹冠とならない樹種への転換を図る（対応策2）</li> <li>・沿道の住民に親しまれ、あまり大きくならない樹種の導入が望ましい</li> <li>・更新の際は、有効幅員を拡げるため、低木寄植の配置や幅の見直しを行う</li> </ul>					
状況写真	<div data-bbox="204 1070 555 1330" style="border: 1px solid black; background-color: #ffffcc; padding: 5px; width: fit-content;"> <p>比較的短命な樹種のため、状態が悪くなった木が多数発生し、枯れ木の伐採が実施され、並木の状態が崩れている</p> </div>

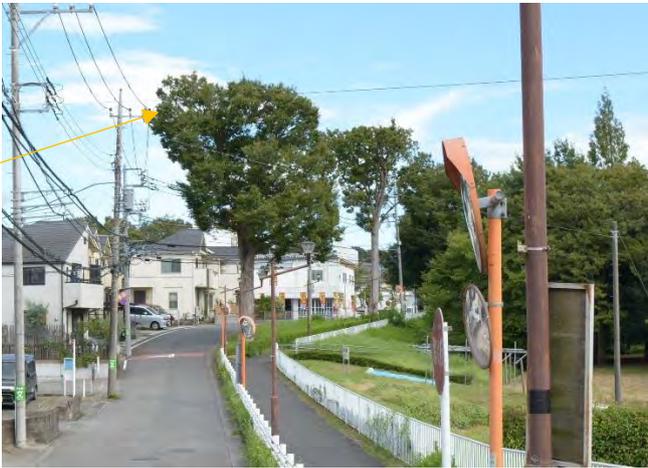
表 4-7 改善モデル路線での改善例【管理困難な樹高に到達、樹形が崩れている】

路線名	2-50 号線	和田地区	主要樹種	ケヤキ	樹 高	17.5m
現況 (2 本)	枝 張	12.0m	幹 周	253cm	根元径	120cm
	植栽間隔	25.0m	歩道幅員/有効幅員	5.3m / 3.0m	植樹帯幅	2.0m
評価の視点	<ul style="list-style-type: none"> <li>・ 車両通行を妨げずに一車線でおさまる規格の高所作業車で管理可能な高さ 10~12m を超えている</li> <li>・ 根元径が植樹帯の幅に迫っている</li> <li>・ 架線と接触する部分の枝が切除されており樹形が崩れている</li> </ul>					
評 価	Ⅲ. 樹形が崩れているが、管理次第でよくなる可能性					
考えられる 改善策	<ul style="list-style-type: none"> <li>・ 管理目標の高さまで、切り詰めて樹高を下げ、その後多数の萌芽枝の中から将来の主要な枝を選び、他の枝を切除・整理しながら樹形を整える（対応策 3）</li> <li>・ 状態が悪くなった木が多くなった段階で、更新を図る（対応策 3）</li> </ul>					
状況写真

<div data-bbox="204 952 545 1167" style="border: 1px solid yellow; padding: 5px;"> <p>管理しやすい高さを超えている 架線付近の枝が切除されており樹形が崩れている</p> </div>

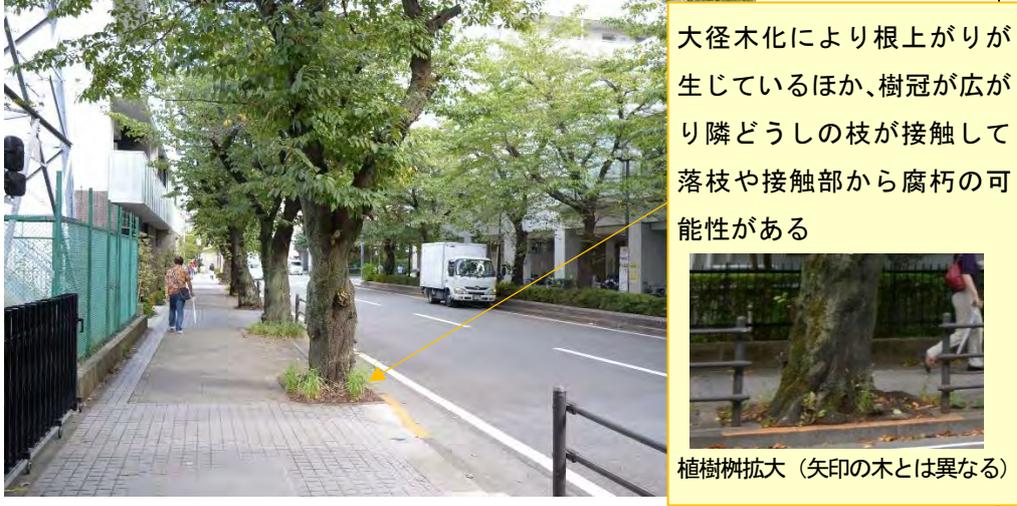
表 4-8 改善モデル路線での改善例【樹冠が植栽間隔以上に広がり隣同士の枝が接触】

路線名	1-2号幹線 関戸地区 宮下通り、聖蹟Uロード		主要樹種	サクラ	樹高	6.7m
現況 (47本)	枝張	-m	幹周	114cm	根元径	100cm
	植栽間隔	8.5m	歩道幅員/有効幅員	4.5m / 3.2m	植樹帯幅	1.0m
評価の視点	<ul style="list-style-type: none"> <li>・樹冠が広がり、隣どうしの枝が接触している</li> <li>・サクラは傷から腐朽が入りやすい樹種のため、隣どうしの枝の接触は回避することが望ましい</li> <li>・根元径が植樹帯の幅に迫っており、根上がりも発生している</li> <li>・剪定や根上がり対策で切断した部位から腐朽が入り、衰退する可能性がある</li> <li>・一部区間では、ハナミズキへの更新が行われている。</li> </ul>					
評価	Ⅱ. 今後、大径木化が一層進み、適正な管理が困難になり管理費用が増大					
考えられる改善策	<ul style="list-style-type: none"> <li>・根元が柵いっぱいになっている状態で、隣どうしの枝が接触し、樹勢が衰えた樹木については、伐採し、優勢な樹木を活かすようにする（対応策2）</li> <li>・街路樹診断により健全度を明らかにし、生育状態がよくない街路樹の早期発見を図る（対応策2）</li> <li>・植え替え樹種の検討や、衰弱木の順次更新を図る（対応策3）</li> <li>・応急的な処置として根上がり箇所の根系切除を行う（対応策1）</li> </ul>					
状況写真

<p>大径木化により根上がりが生じているほか、樹冠が広がり隣どうしの枝が接触して落枝や接触部から腐朽の可能性はある</p> <p>植樹柵拡大（矢印の木とは異なる）</p>

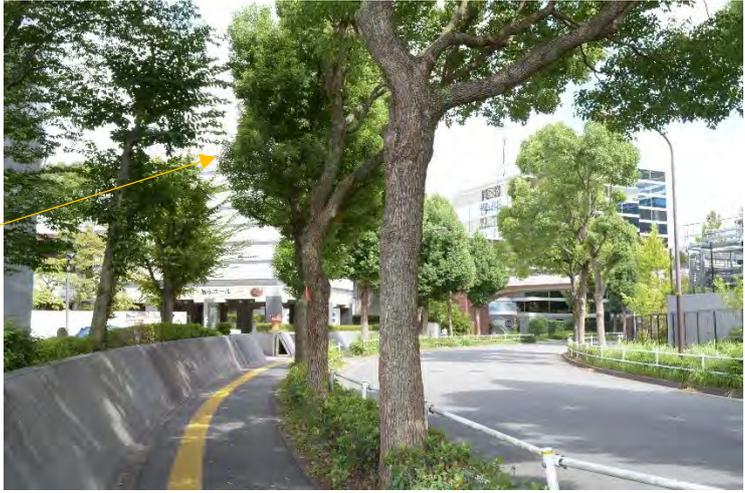
表 4-9 改善モデル路線での改善例【樹冠が植栽間隔以上に広がり隣同士の枝が接触】

路線名	5-74号線 落合地区		主要樹種	クスノキ	樹高	9.0m
現況 (47本)	枝張	6.0m	幹周	94cm	根元径	80cm
	植栽間隔	5.0m	歩道幅員/有効幅員	3.3m / 2.0m	植樹帯幅	1.0m
評価の視点	<ul style="list-style-type: none"> <li>・ 植栽間隔より樹冠が広がり、一部で枯れがみられる</li> <li>・ 多摩センター駅周辺のみどりを特色づける数少ない常緑広葉樹である</li> <li>・ 隣接施設のみどりととの競合で劣勢となっている部分もみられる</li> <li>・ 根元径が植樹帯の幅に迫っている</li> <li>・ 歩道幅員が狭く樹木の成長に見合わないため、更新の際は樹種の再考が望ましい</li> <li>・ アダプト団体数 1</li> </ul>					
評価	Ⅱ. 今後、大径木化が一層進み、適正な管理が困難になり管理費用が増大					
考えられる改善策	<ul style="list-style-type: none"> <li>・ 緑量の適正化を図るため、間引きを行う（対応策 2）</li> <li>・ 隣接施設の緑と二重になる箇所については、管理者間で調整する（対応策 2） ※なお、間引き箇所では隣接木の根系伸長空間として確保することが望ましい</li> <li>・ 植え替え樹種の検討や、衰弱木からの順次更新を図る（対応策 3）</li> </ul>					
状況写真	<div data-bbox="207 1131 486 1344" style="border: 1px solid black; padding: 5px; width: fit-content;"> <p>隣接施設のみどりととの競合で歩道側の樹冠が小さくなっている</p> </div>

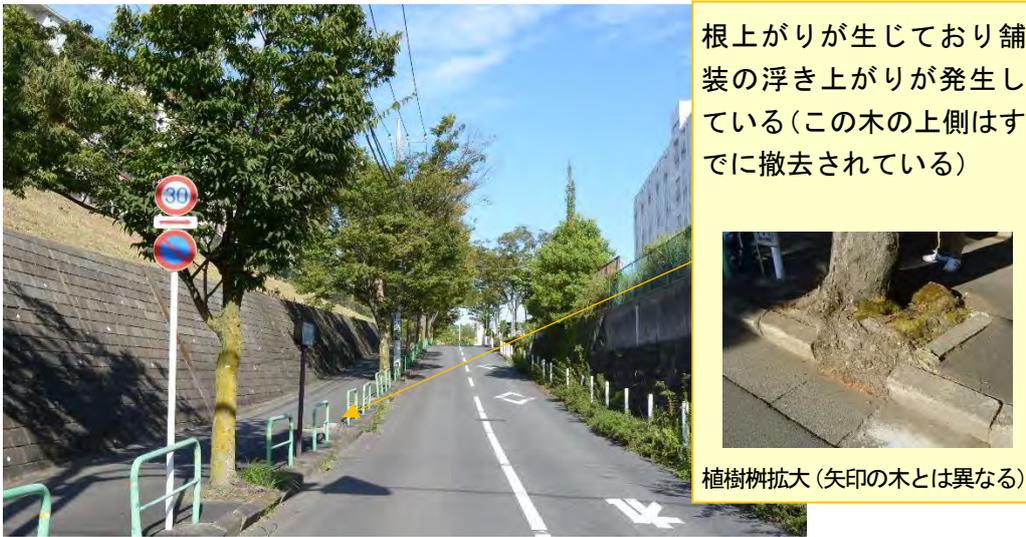
表 4-10 改善モデル路線での改善例【根元径が植栽帯幅にひっ迫したり、根上がりが発生】

路線名	4-49 号線 永山地区 永山けやき坂		主要樹種	ケヤキ	樹高	9.2m
現況 (38 本)	枝張	7m	幹周	102.9cm	根元径	60cm
	植栽間隔	7m	歩道幅員/有効幅員	3m / 2m	植樹帯幅	0.7m
評価の視点	<ul style="list-style-type: none"> <li>・根元径が植樹帯の幅に迫っており、根上がりがおきている</li> <li>・多摩市内では数少ない単独樹である</li> <li>・植栽間隔を上回る樹冠幅（枝張り）となっているが樹形の乱れは少ない</li> <li>・樹勢は良好であるが、一部でキノコがみられるなど衰退の兆候がみられる</li> <li>・車線の片側のみ植栽であり、うっそうとした印象は少ない</li> <li>・歩道幅員が狭く樹木の成長に見合わないため、更新の際は樹種の再考が望ましい</li> </ul>					
評価	Ⅱ. 今後、大径木化が一層進み、適正な管理が困難になり管理費用が増大					
考えられる改善策	<ul style="list-style-type: none"> <li>・根上がり等の支障がある箇所について、植栽空間の拡大を図り、生育良好な状態を保つ（対応策 2）。応急的な処置として根上がり箇所の根系切除を行う（対応策 1）。※根上がり等の支障箇所について、現在の樹の外側もしくは樹の間に根系を伸ばしやすい碎石層を設け、その上は舗装仕上げを行い歩行空間とする</li> <li>・根上がりが顕著な箇所や、上記対応が困難な箇所等から順次更新を図る（対応策 3）</li> </ul>					
状況写真

<p>根上がりが生じており舗装の浮き上がりが発生している（この木の上側はすでに撤去されている）</p> <p>植樹樹拡大（矢印の木とは異なる）</p>

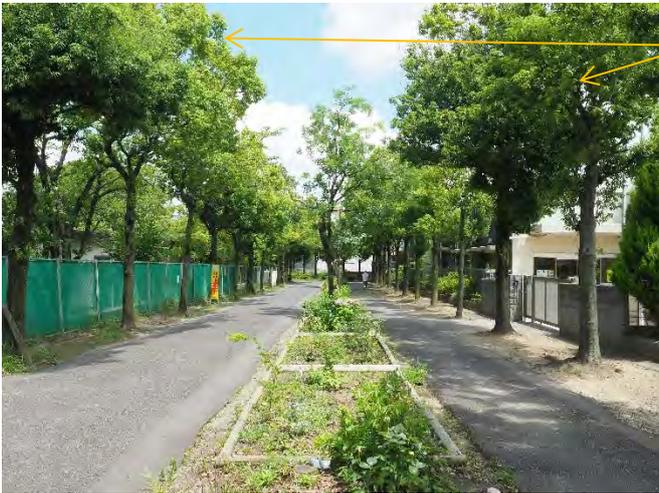
表 4-11 改善モデル路線での改善例【低木が重複するなど植栽が過密で歩行空間が暗い、狭い】

路線名	5-39号歩線 落合地区		主要樹種	シラカシ・エンジュ	樹高	7.9m
現況 (62本)	枝張	6.0m	幹周	77cm	根元径	40cm
	植栽間隔	5.0m	歩道幅員/有効幅員	—m / 3+1.8m	植樹帯幅	1.0, 2.5, 3.0m
評価の視点	<ul style="list-style-type: none"> <li>・ 小学校に隣接する通学路であり、歩行者の通行が多い</li> <li>・ 中央部に植樹帯があり、歩行幅員を狭めている</li> <li>・ 中央の植樹帯については、アダプト団体管理の花壇が設置されており、地域のにぎわいに寄与している。</li> <li>・ 植栽間隔以上に樹冠が広がっており、隣接地への越境もみられるほか、暗い歩行空間の印象を受ける</li> <li>・ 隣接地の植栽と重複するような状態で常緑樹の高木植栽が両側に列状にある</li> <li>・ 中央部に植えられているエンジュについては、枯損により既に多くの街路樹を伐採済であり、残った街路樹についても、衰退が始まっている</li> <li>・ アダプト団体数 1</li> </ul>					
評価	Ⅱ. 今後、植栽の過密化が進み、適正な管理が困難になり管理費用が増大					
考えられる改善策	<ul style="list-style-type: none"> <li>・ 安全・安心な歩行空間の創出を図るため、両脇の常緑樹を間引きする（対応策 2）</li> <li>・ 両脇の常緑樹を全て撤去し、中央部をシンボリックな高木に更新（対応策 2）</li> <li>・ 花壇設置をしている団体等と話し合いながら、中央部及び両脇の植樹帯の内容を再検討する</li> <li>・ 学校付近を中心とした植栽の再整備を行い、計画的な管理を行う（対応策 3）</li> </ul>					
状況写真

<p>常緑樹の高木が両側に列状に並び、暗い印象を与えているほか、隣接する教育施設の日照も遮っている</p>

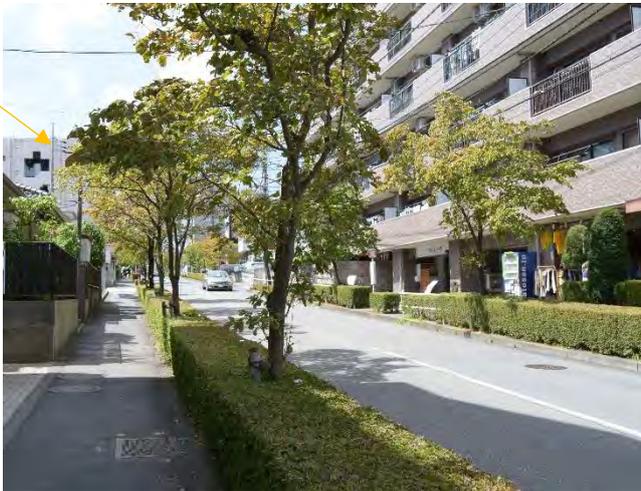
表 4-12 改善モデル路線での改善例【樹冠が隣接地に越境】

路線名	6-5号幹線 唐木田地区 唐木田通り		主要樹種	ハナミズキ	樹高	5.0m
現況 (33本)	枝張	4.0m	幹周	44cm	根元径	20cm
	植栽間隔	7.5m	歩道幅員/有効幅員	3.5m / 2.5m	植樹帯幅	0.7m
評価の視点	<ul style="list-style-type: none"> <li>・樹冠が広がり、隣接地への越境がみられるため、越境解消を含めた樹冠の整形・管理が望ましい</li> <li>・アダプト団体数 1</li> </ul>					
評価	Ⅲ. 管理次第でさらによくなる可能性					
考えられる改善策	<ul style="list-style-type: none"> <li>・有効幅員が確保できない箇所については、低木寄植の撤去を行う（対応策 2）</li> <li>・将来を見据えた計画的な剪定を実施する（対応策 3）</li> </ul>					
状況写真	<div style="display: flex; align-items: flex-start;"> <div style="border: 1px solid black; padding: 5px; margin-right: 10px; width: fit-content;">                 樹冠が広がり隣接地に越境している             </div>

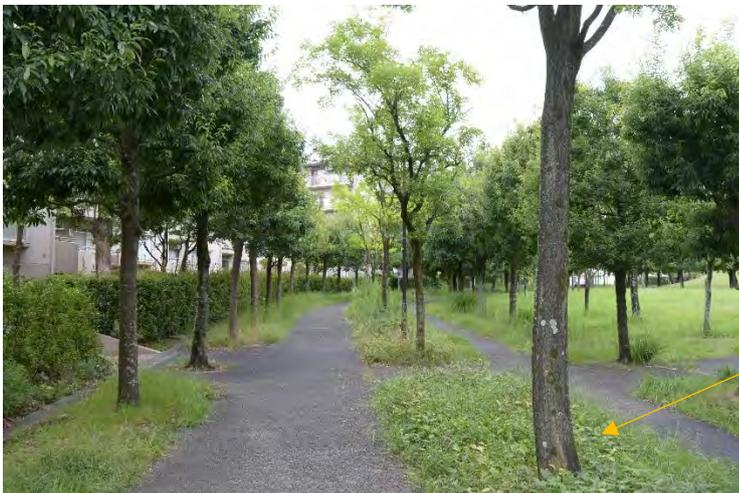
表 4-13 改善モデル路線での改善例【中央部の植栽により歩行空間が狭小化】

路線名	6-10号歩線 鶴牧地区		主要樹種	シラカシ・エンジュ	樹高	3.5m
現況 (5本)	枝張	3m	幹周	72cm	根元径	30cm
	植栽間隔	1m	歩道幅員/有効幅員	7.3m / 3.0m	植樹帯幅	4.0m
評価の視点	<ul style="list-style-type: none"> <li>・学校への通学路であり、歩行者の通行が多い</li> <li>・住宅地に隣接する形でシラカシが列植されている。</li> <li>・植栽間隔以上に樹冠が広がっており、隣接地への越境もみられる</li> <li>・中央部にエンジュが植えられている植樹帯があり、歩行幅員を狭めている</li> <li>・隣接地の遮蔽植栽と重複するような列状・帯状の中低木の植栽がある</li> </ul>					
評価	Ⅲ. 管理次第でさらによくなる可能性					
考えられる改善策	<ul style="list-style-type: none"> <li>・快適な歩行空間の創出を図るため、中央の植樹帯及び高木の撤去を行う（対応策2）</li> <li>・将来を見据えた計画的な管理を行う（対応策3）</li> </ul>					
状況写真

<p>中央部に植栽帯があることにより歩行幅員が狭められている</p>

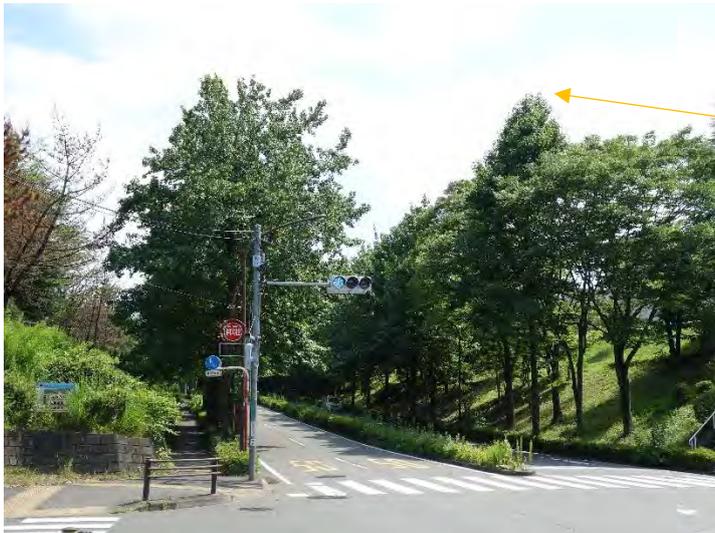
表 4-14 市民の関心の高い路線での改善例

路線名	5-2号幹線 豊ヶ丘、落合地区 上之根大通り		主要樹種	モミジバフウ	樹高	17m
現況 (345本)	枝張	6.0m	幹周	116cm	根元径	50cm
	植栽間隔	6m	歩道幅員/有効幅員	2.4m / 1.5m	植樹帯幅	0.6m
評価の視点	<ul style="list-style-type: none"> <li>・樹冠が広がり隣どうしの枝が接触しており、枯枝や落枝が発生しやすくなっている</li> <li>・根元径が植樹帯に迫っており、根上がりがおきていることから、根は隣接法面まで伸びている可能性がある</li> <li>・車両通行を妨げずに一車線でおさまる規格の高所作業車で管理可能な高さ 10~12m を超えている</li> <li>・樹勢の衰退が一部でみられる</li> <li>・狭い歩道幅員に対し、樹木の成長が見合っていない</li> </ul>					
評価	Ⅱ. 今後、大径木化が一層進み、適正な管理が困難になり管理費用が増大					
考えられる改善策	<ul style="list-style-type: none"> <li>・根上がりを生じている場合、隣接木との樹勢比較を行い劣勢であれば伐採し、優勢な木の生育を図る（対応策2）</li> <li>・管理目標の高さまで、切り詰めて樹高を下げ、その後多数の萌芽枝の中から将来の主要な枝を選び、他の枝を切除・整理しながら樹形を整える（対応策3）</li> <li>・根上がりに至る前で生育良好な木を対象に植栽空間の拡充を行う（対応策2） ※現在の樹の外側もしくは樹の間に根系を伸ばしやすい砕石層を設け、その上は舗装仕上げを行い歩行空間とする</li> <li>・衰退が目立つようになった段階、もしくは大型の高所作業車で管理が難しくなった段階（約20m）で、更新を図る（対応策3） ※将来的な更新の検討におけるモミジバフウの再導入にあたっては歩道幅員が狭すぎることに留意が必要であり、地域との情報共有、意見交換を行う</li> <li>・上記改善策を講ずるまでは、応急的な処置として支障枝剪定や枯れ木、樹勢が衰えた樹木の伐採、根上がり箇所根系切断等を行う（対応策1）</li> </ul>

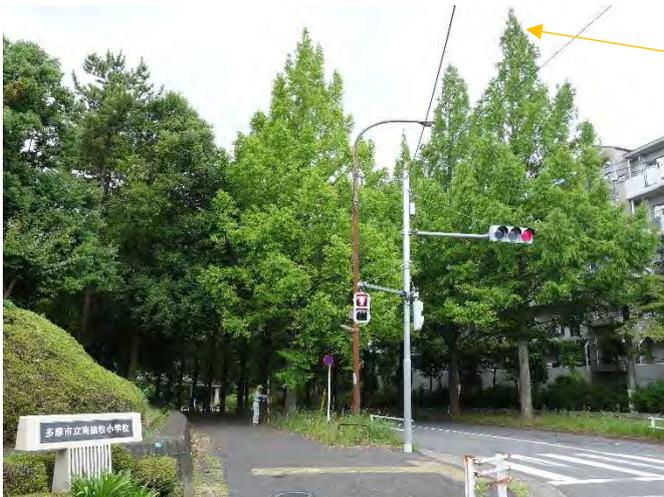
表 4-15 市民の関心の高い路線での改善例

路線名	6-1号幹線 鶴牧地区 メタセコイア通り		主要樹種	メタセコイア	樹高	18.0m
現況 (114本)	枝張	10.0m	幹周	121cm	根元径	60cm
	植栽間隔	6.0m	歩道幅員/有効幅員	5.3m / 3.0m	植樹帯幅	2.0m
評価の視点	<ul style="list-style-type: none"> <li>・樹冠が広がり隣どうしの枝が接触しており、枯枝や落枝が発生しやすくなっている</li> <li>・根元径は植栽帯幅が広い根元の広がりには余裕がある</li> <li>・車両通行を妨げずに一車線でおさまる規格の高所作業車で管理可能な高さ 10~12mを超えている</li> <li>・樹勢の衰退が一部でみられる</li> <li>・アダプト団体数 2</li> </ul>					
評価	II. 今後、大径化が一層進み、適正な管理が困難になり管理費用が増大					
考えられる改善策	<ul style="list-style-type: none"> <li>・隣接木との樹勢比較を行い劣勢であれば伐採し、優勢な木の生育を図る（対応策 2）</li> <li>・管理目標の高さまで、切り詰めて樹高を下げ、その後多数の萌芽枝の中から将来の主要な枝を選び、他の枝を切除・整理しながら樹形を整える（対応策 3）</li> <li>・学校のみどりと重複して鬱蒼としている箇所があるため、管理者間で調整を行い、緑量の適正化について検討を図る。（対応策 2）</li> <li>・植栽配置の見直し検討を含め、衰退が目立つようになった段階、もしくは大型の高所作業車で管理が難しくなった段階（約 20m）で、更新を図る（対応策 3） ※更新検討では、メタセコイアが大径木化する樹種であることについて、地域との情報共有、意見交換を行う</li> <li>・上記改善策を講ずるまでは、応急的な処置として支障枝剪定や枯れ木、樹勢が衰えた樹木の伐採、根上がり箇所の根系切断等を行う（対応策 1）</li> </ul>					
状況写真

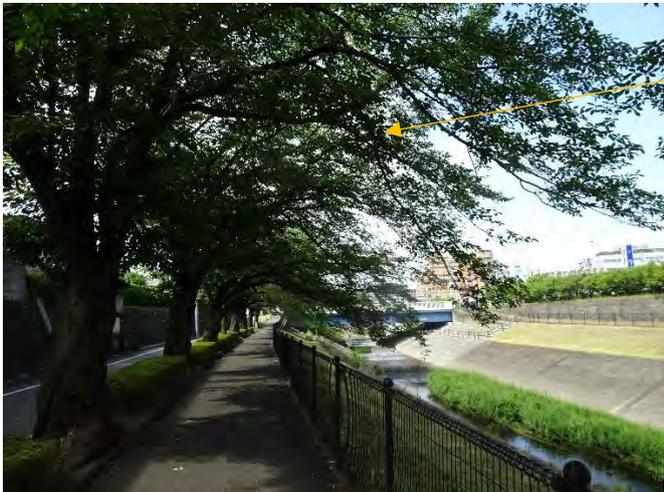
表 4-16 市民の関心の高い路線での改善例

路線名	乞田川沿い		主要樹種	サクラ	樹高	10m
現況 (544本)	枝張	12.0m	幹周	240cm	根元径	90cm
	植栽間隔	8.0m	歩道幅員/有効幅員	3.6m / 0.6m	植樹帯幅	0.8m
評価の視点	<ul style="list-style-type: none"> <li>・ 樹冠が広がり隣どうしの枝が接触しており、枯枝や落枝が発生しやすくなっている</li> <li>・ サクラは傷から腐朽が入りやすい樹種のため、隣どうしの枝の接触は回避することが望ましい</li> <li>・ 根元径が植樹帯幅に迫っており、根上がりもおきている</li> <li>・ 樹勢の衰退がみられるため、樹木診断を実施し、診断結果を踏まえて生育状態が悪い樹木の伐採も実施している</li> <li>・ アダプト団体数7</li> </ul>					
評価	II. 今後、大径木化が一層進み、適正な管理が困難になり管理費用が増大					
考えられる改善策	<ul style="list-style-type: none"> <li>・ 衰弱木の伐採、生育良好で樹いっばいの木の植栽空間の拡充（対応策2）</li> <li>※根上がり等の支障がある箇所について、現在の樹の外側もしくは樹の間に根系を伸ばしやすい碎石層を設け、その上は舗装仕上げを行い歩行空間とする</li> <li>・ 平成 29、30 年度の街路樹診断結果をふまえた定期的な調査・観察により、生育状態がよくない樹木の早期発見を図る（対応策2）</li> <li>・ 植え替え樹種の検討や、衰弱木からの順次更新を図る（対応策3）</li> <li>※更新の検討では、樹種・品種の選択も含めて、地域との認識共有や意見交換を行う</li> <li>・ 上記改善策を講ずるまでは、応急的な処置として支障枝や生育状態が悪い樹木の伐採、根上がり箇所の根系切断を行う（対応策1）</li> </ul>					
状況写真

<p>樹冠が広がり隣どうしの枝が接触しており、枯枝や落枝が発生しやすくなっている</p> <p>根上がりや樹勢の衰退が一部でみられる</p>
