2. 現地基礎調査等街路樹の現況報告とタイプ区分

街路部	①-1 住居・オフィス隣接区間	
代表路線	3-4号幹線	
場所	3ブロック・聖ヶ丘	
生育状況	<ul style="list-style-type: none">・広めの植栽間隔・樹冠の接触無・強剪定で樹冠は小・植樹帯の幅に対し根元幹周に余裕あり・歩道は広めで剪定により枝の民地越境少ない	
植栽構成	高木:ハナノキ、8m間隔 低木:サツキツツジ、植樹帯全面	
主な課題	建築限界を越境した支障枝・枯枝の発生、並木区間全体の枝葉の民地越境

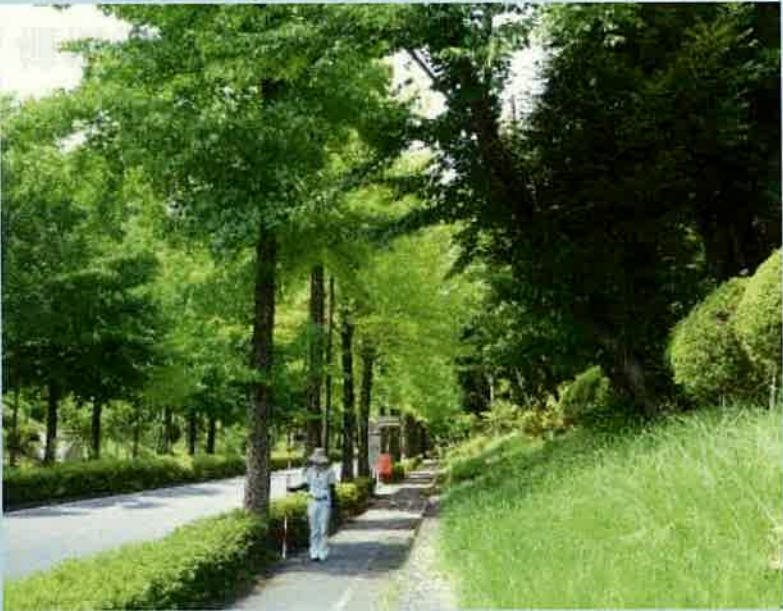
街路部	①-2 長大法面隣接区間	
代表路線	5-2号幹線・上之根大通り

場所	5ブロック・落合・豊ヶ丘	
生育状況	<ul style="list-style-type: none">・狭い植栽間隔・樹冠の重なり多い・樹冠大・植樹帯の幅に対し根元幹周に余裕少ない・隣接法面に樹林が多く相互に被圧	
植栽構成	高木:モミジバフウ、6m間隔程度 低木:オオムラサキツツジ 植樹帯全面	
主な課題	管理困難な樹高の高い樹木の発生・大量増加、隣同士の枝の接触等並木の過密化、緑地や樹林地隣接による枝葉の競合・樹勢劣化

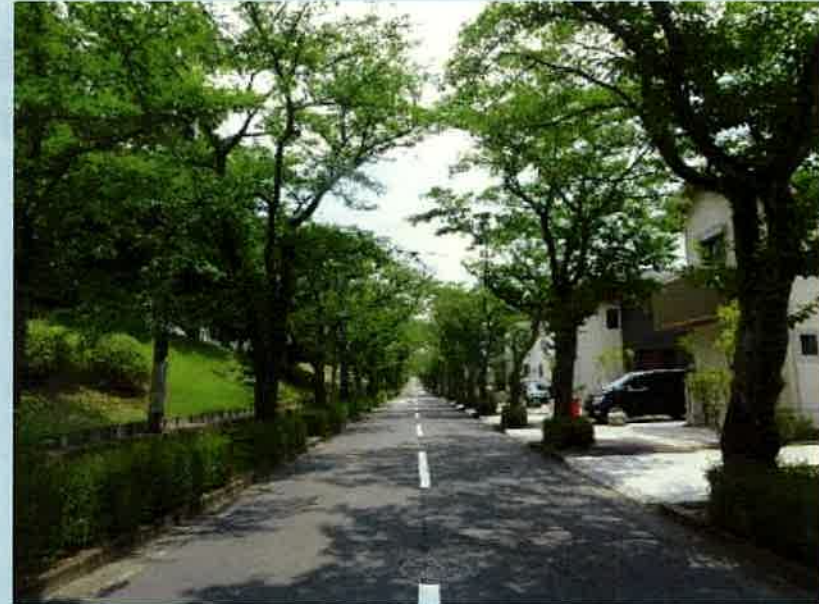
街路部	②-1 団地(高層)付近
代表路線	4-34号路線・永山サクラ通り
場所	4ブロック・永山
生育状況	<ul style="list-style-type: none">・広めの植栽間隔・樹冠の重なり多い・樹冠大・植樹帯の幅を超えるような根元幹周の樹木多い・歩道が狭く民地に枝葉の越境多い
植栽構成	高木:ソメイヨシノ、7m間隔 低木:ドウダンツツジ、植樹帯、植樹柵全面
主な課題	根上りによる舗装の盛り上がり等による車いす等の走行性阻害、成長に伴う植樹柵の形状に見合わない大径木化、架線、中低木繁茂による子供等飛び出しの視認性阻害

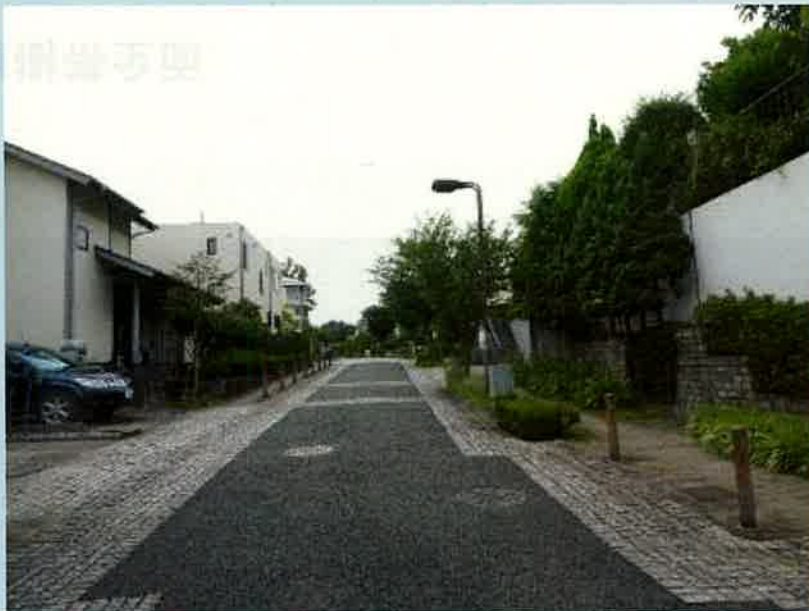
街路部	②-2 団地(戸建)付近	
代表路線	6-78号路線

場所	6ブロック・唐木田	
生育状況	<ul style="list-style-type: none">・不規則な配植・樹冠の重なりあり・強剪定で樹冠は小・植樹帯の幅に対し根元幹周に余裕あり・民地に接し枝葉の越境多い	
植栽構成	高木:エゴノキ、不規則 低木:ドウダンツツジ等、全面(枯死・欠損多い)	
主な課題	老朽化した木、衰弱木の発生、並木全体の生育不良、並木区間全体の枝葉の民地越境

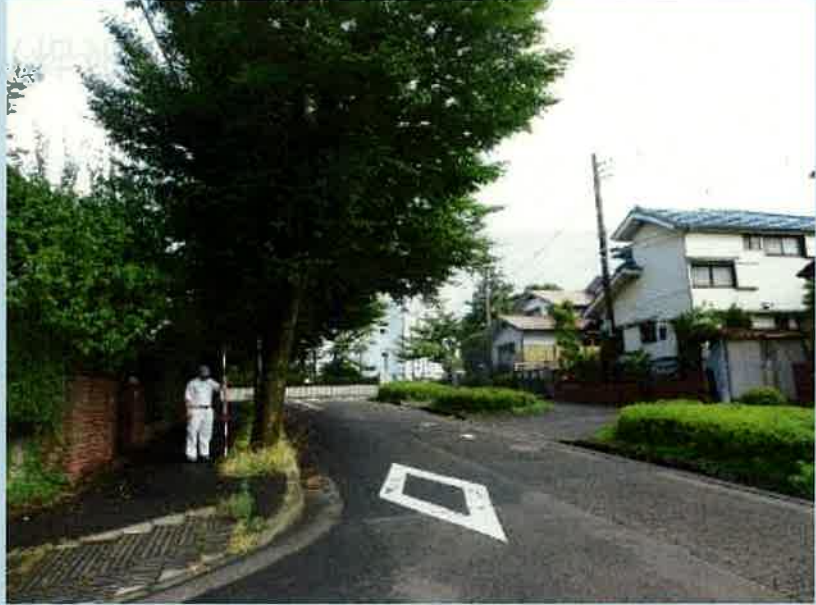
街路部	②-3 団地付近短距離路線	
代表路線	4-77号路線・

場所	4ブロック・永山	
生育状況	<ul style="list-style-type: none">・狭い植栽間隔・樹冠の重なり多い・強剪定で樹冠変形 (架線回避等による対処結果)・植樹帯の幅を超えるような根元幹周の樹木多い・歩道が狭く民地に枝葉の越境多い	
植栽構成	高木:ケヤキ、5m間隔 低木:オオムラサキツツジ、植樹帯全面	
主な課題	建築限界を侵した支障枝・枯枝の発生、根上りによる舗装の盛り上がり等による車いす等の走行性阻害、隣接植栽との競合による樹形悪化、隣同士の枝の接触等並木の過密化

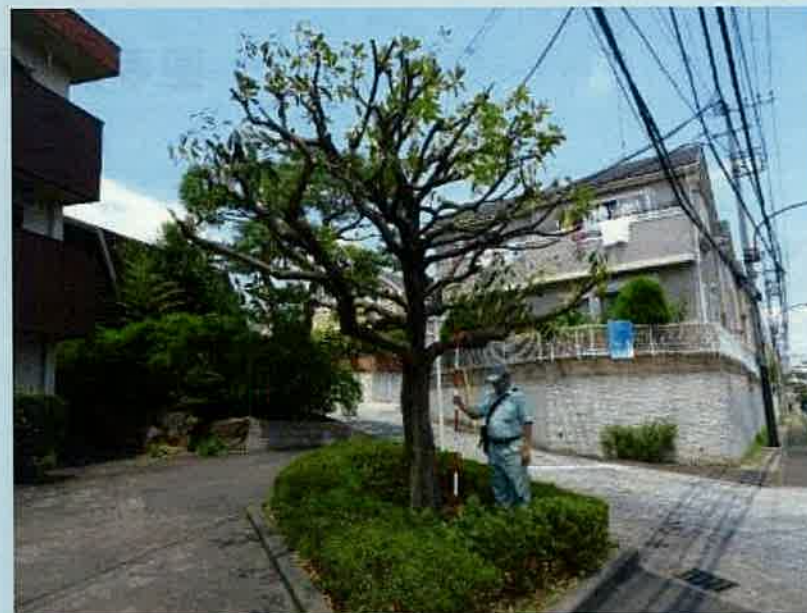
街路部	②-4 既存地区	
代表路線	2-95号路線	
場所	2ブロック・和田	
生育状況	<ul style="list-style-type: none">・単木・寄植タイプ・樹冠の重なりない・個別管理(不定型な植栽箇所多い)・植樹柵・植樹帯には余裕のある箇所が多い・民地との間に車道や幅広の歩道があり越境まれ	
植栽構成	高木: マテバシイ、単木 低木: オオムラサキツツジ、植樹帯全面	
主な課題	架線、隣接植栽との競合による樹形悪化、散在することによる管理手間の発生

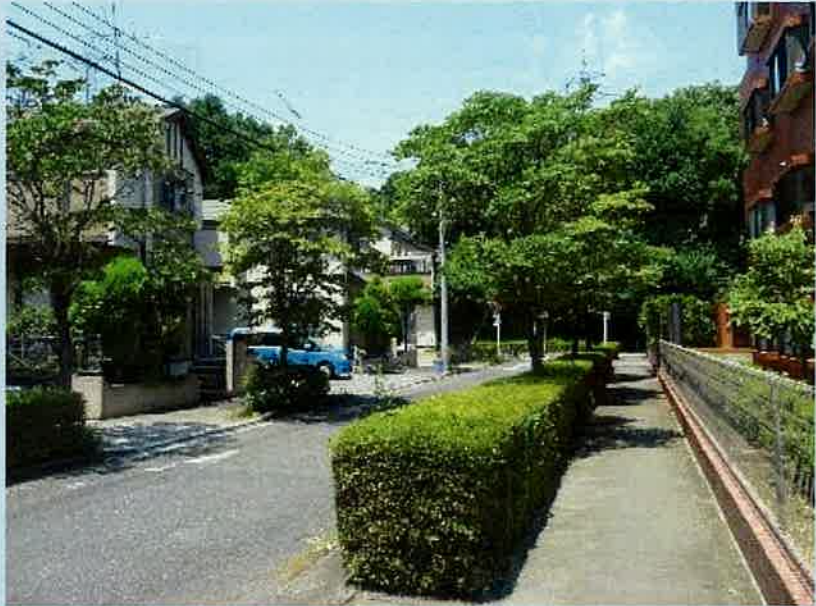
街路部	②-4 既存地区	
代表路線	2-16号路線

場所	2ブロック・和田	
生育状況	<ul style="list-style-type: none">・少数並木タイプ・樹冠の重なり少ない・樹木規格小さく適正剪定・狭小な植樹柵多い・歩道が狭く枝葉の越境多少あり(樹木の規格が小さなため影響小)	
植栽構成	高木:ハナミズキ、少数並木 低木:オオムラサキツツジ、植樹帯全面	
主な課題	散在することによる管理手間の発生。街路樹自体は、比較的成長が遅い、大きくなりにくい樹種が選ばれており、管理しやすい。

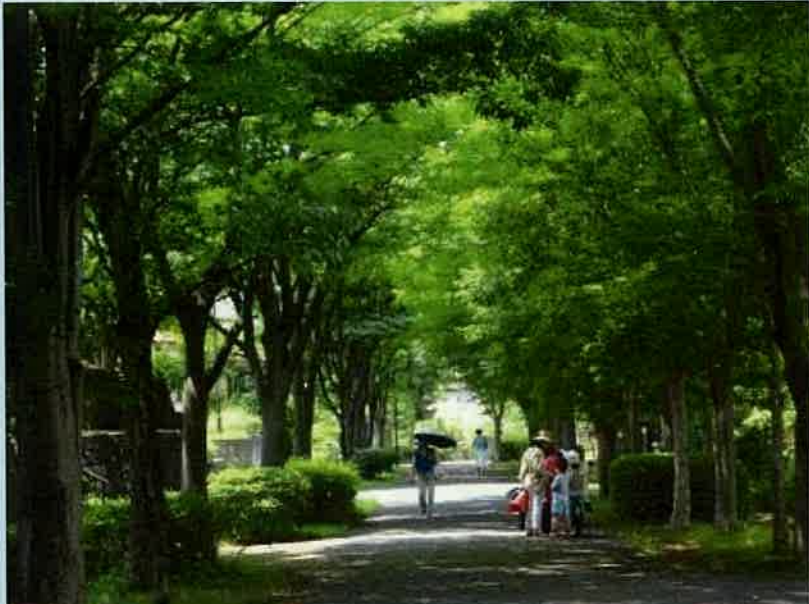
ペデ部	④-1 団地間移動(幹線的長距離)	
代表路線	3-1号歩線

場所	3ブロック・聖ヶ丘	
生育状況	<ul style="list-style-type: none"> ・狭い植栽間隔・寄植 ・樹冠の重なり多い ・樹冠大 ・樹冠が重なり、中低木含め緑量大 ・民地に接し枝葉の越境多い 	
植栽構成	高木:ケヤキ (4m間隔程度) 低木:オオムラサキツツジ他 植樹帯・不規則	
主な課題	老朽化した木、衰弱木の発生、高樹高化による管理困難、植栽木の過密化による暗化に伴う通学路等防犯上の不安、成長に伴う植樹樹の形状に見合わない大径木化、過剰な繁茂によるペデ部の暗化、官地・民地二重遮蔽

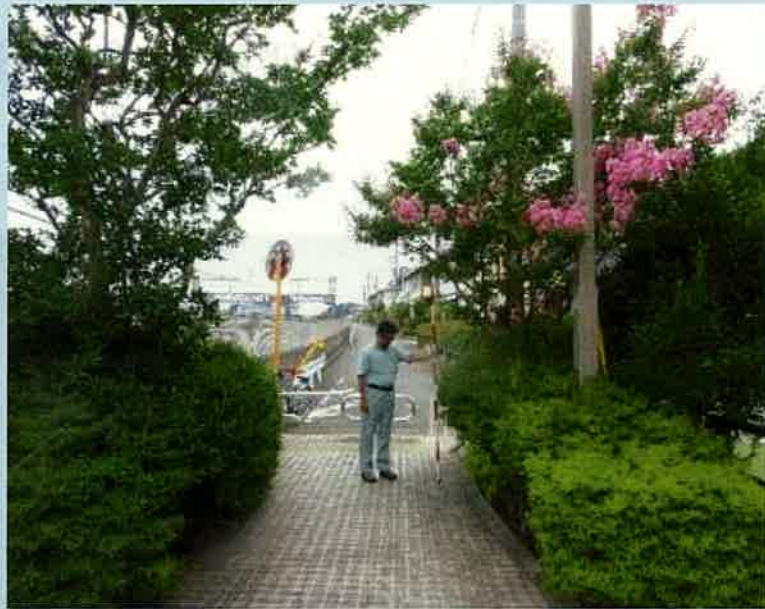
ペデ部	④-2 団地間移動(支線的短距離)	
代表路線	6-14号歩線

場所	6ブロック・中沢	
生育状況	<ul style="list-style-type: none">・単木・寄植・少数並木・樹冠の重なり少ない・個別管理(不定型な植栽箇所多い)・植樹柵・植樹帯には余裕のある箇所が多い・民地に接し枝葉の越境多い	
植栽構成	高木:サルスベリ、不定形 低木:オオムラサキツツジ他 植樹帯全面	
主な課題	建築限界を越境している支障枝や枯れ枝の発生、官地・民地二重遮蔽 植栽成長による視距阻害、成長による過密化、枯木撤去等による並木 景観悪化

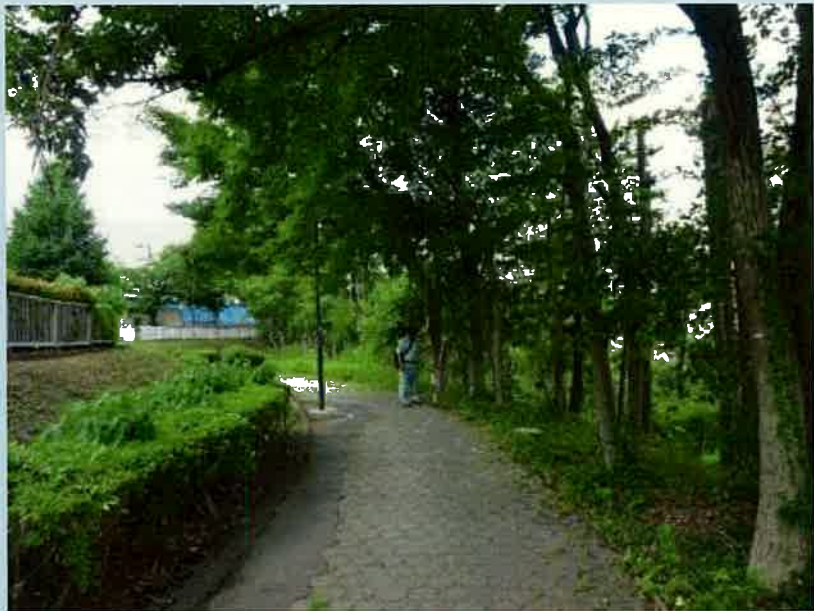
街路部	④-3 公園・里山移動	
代表路線	2-7号歩線

場所	2ブロック・愛宕	
生育状況	<ul style="list-style-type: none">・狭い植栽間隔・樹冠の重なり多い・樹冠大・明確な植栽帯等はなく 生育空間に余裕あり・民地の樹林と接し相互 で被圧している	
植栽構成	高木:ケヤキ、不定形 低木:オオムラサキツツジ等、不定形	
主な課題	高樹高化による管理困難、緑地や樹林地隣接による枝葉の競合・樹勢劣化

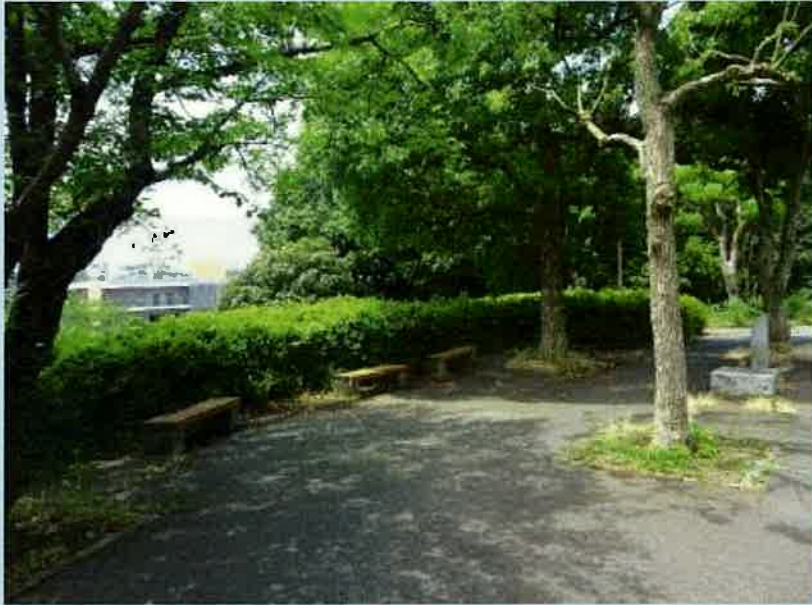
ペデ部	④-4 交差部広場	
代表路線	4エリア交差箇所

場所	4ブロック・永山	
生育状況	<ul style="list-style-type: none">・単木の組み合わせ・樹冠の重なり無・樹冠大・単独柵は根上がりするなど生育空間に余裕なし・建物のあるような民地との接触少なく枝葉の越境等まれ	
植栽構成	高木:クスノキ、マテバシイ等、不定形 低木:オオムラサキツツジ等、植樹帯全面	
主な課題	交差点部を隠す幹や枝による視距阻害、公共施設付近やペデ交差部等の植栽整理 (地域連携)、無植栽空間(植樹柵があって無植栽)の確認
