第4回 多摩市街路樹よくなるプラン改定委員会 検討資料

平成30年1月12日（金）
多摩市都市整備部道路交通課

3. 方針を実施させるための取り組み

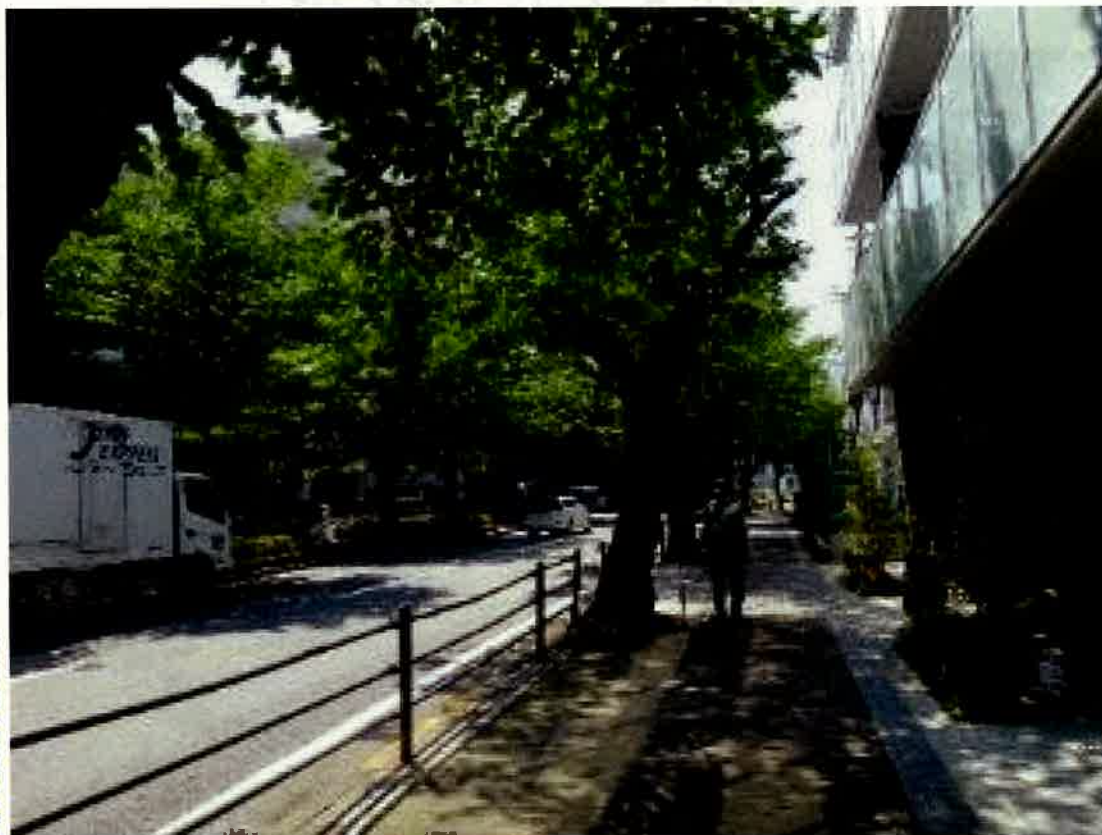
改善モデル区間 街路部: ①-1 1-2号幹線

樹種: サクラ
 幹枝: 衰退
 根元: 根元径/植樹幅 > 0.5
 根上りにより舗装浮上

今後、大径化が一層進み、
維持が困難になる可能性大

本数	全体数	通学路	a衰退	b被圧	c樹冠広	d越境	e根元径	f根上り	g樹種	h低木列	i低木高	j歩道狭	アドプト団体数	初版重点管理路線
28	50		○				○	○		○

ステップ3: 柵いっぱい
の幹かつ
劣勢木の間引き

ステップ4: 更新

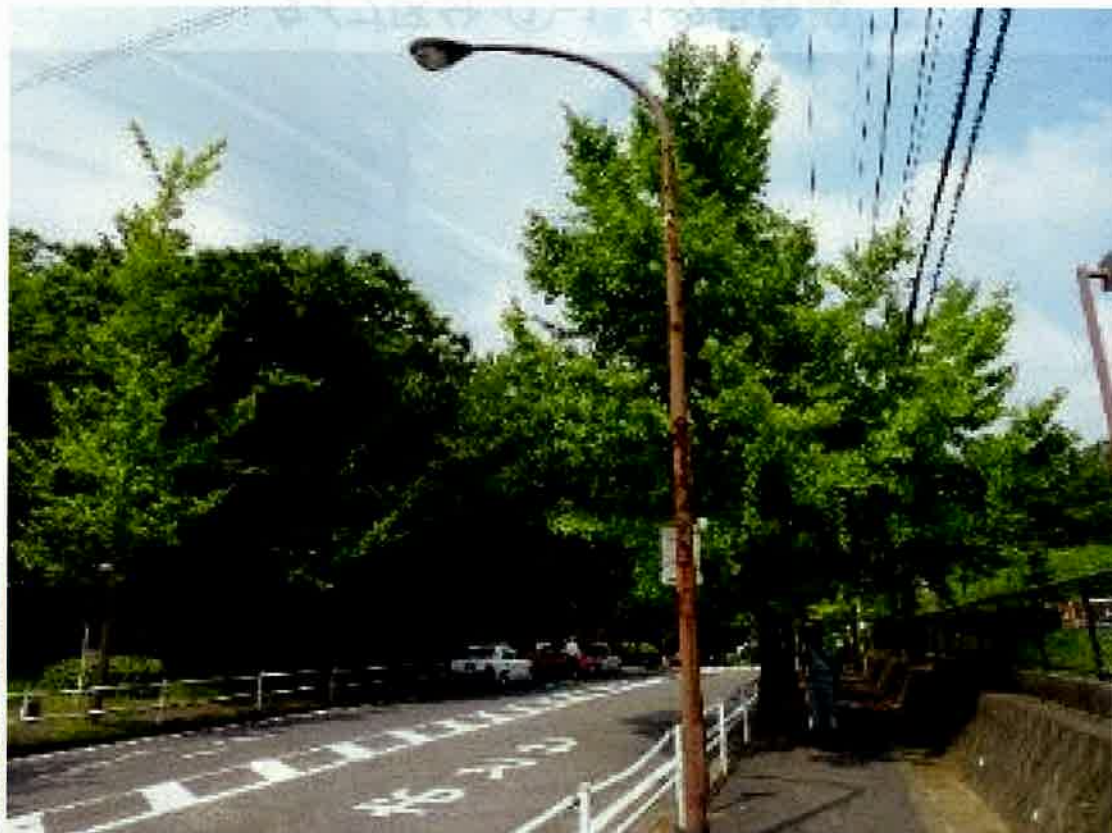
改善モデル区間 街路部：①-2 4-5号幹線

樹種：イチョウ
 幹枝：樹冠＞間隔
 根元：根元径/植樹幅＞0.5
 根上りにより舗装浮上

今後、大径化が一層進み、
 維持が困難になる可能性大

本数	全体数	通学路	a衰退	b被圧	c樹冠 広	d越境	e根元 径	f根上り	g樹種	h低木 列	i低木高	j歩道狭	アドプト 団体数	初版重点 管理路線
88	88	○			○		○	○

ステップ2：公園隣接部の撤去、標識
 支障木剪定

ステップ3：柵いっぱいの中かつ
 劣勢木の間引き

ステップ5：更新

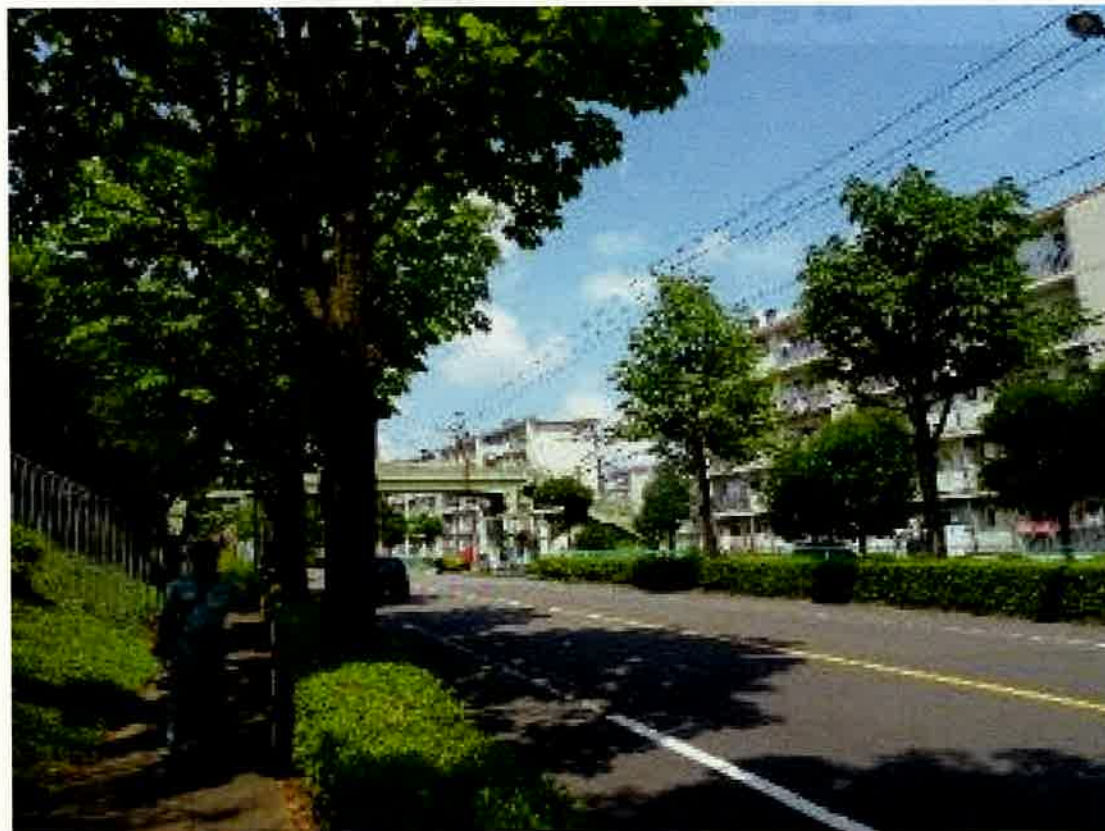
改善モデル区間 街路部：1-② 2-2号幹線

樹種：トチノキ
 幹枝：樹冠＞間隔
 根元：根元径/植樹幅＞0.5
 根上りにより舗装浮上

今後、大径化が一層進み、
 維持が困難になる可能性大

本数	全体数	通学路	a衰退	b被圧	c樹冠 広	d越境	e根元 径	f根上り	g樹種	h低木 列	i低木高	j歩道狭	アドプト 団体数	初版重点 管理路線
91	104	○			○		○	○		○○				⑤愛宕北住区

ステップ3：樹高が高い側の間引き・
 更新

ステップ5：更新

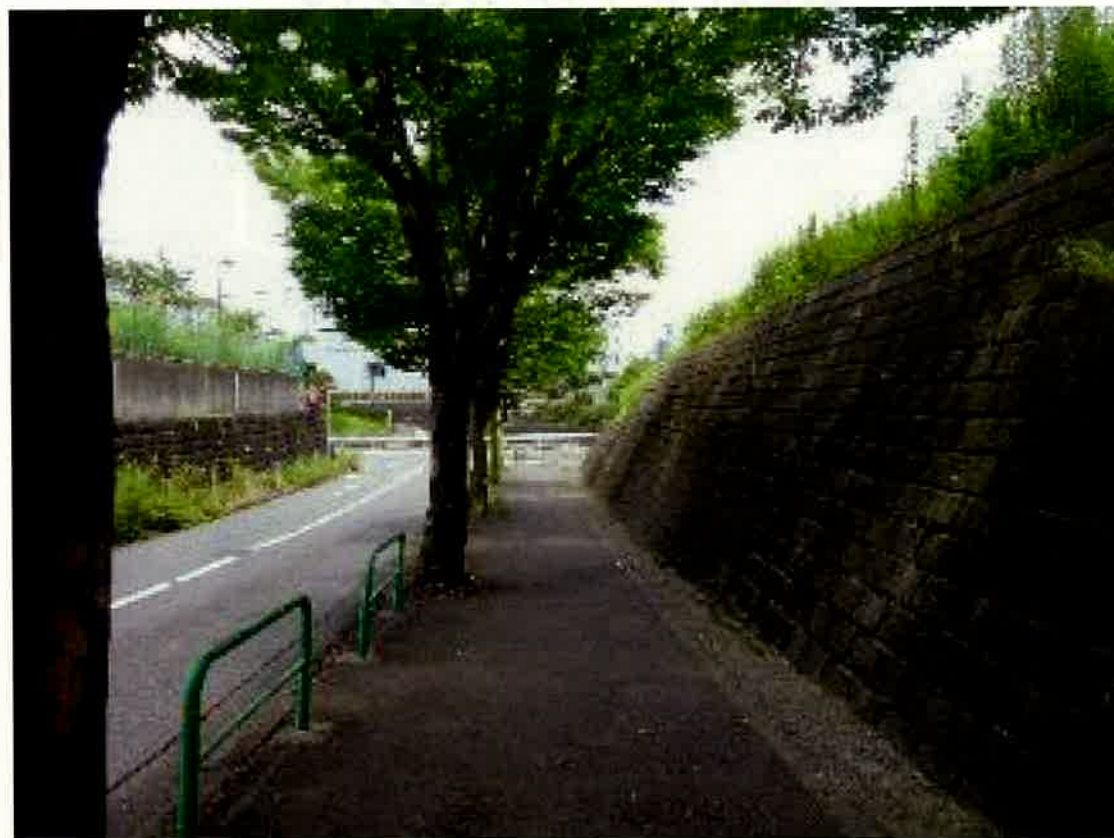
改善モデル区間 街路部: ②-1 4-49号線

樹種: ケヤキ
 幹枝: 衰退、樹冠 > 間隔
 根元: 根元径/植樹幅 > 0.5
 根上りにより舗装浮上

【評価Ⅱ】
 今後、大径化が一層進み、
 維持が困難になる可能性大

本数	全体数	通学路	a衰退	b被圧	c樹冠 広	d越境	e根元 径	f根上り	g樹種	h低木 列	i低木高	j歩道狭	アドプト 団体数	初版重点 管理路線
38	38	○	○		○		○	○	△	○○

ステップ3: 植栽空間整備

ステップ4: 更新

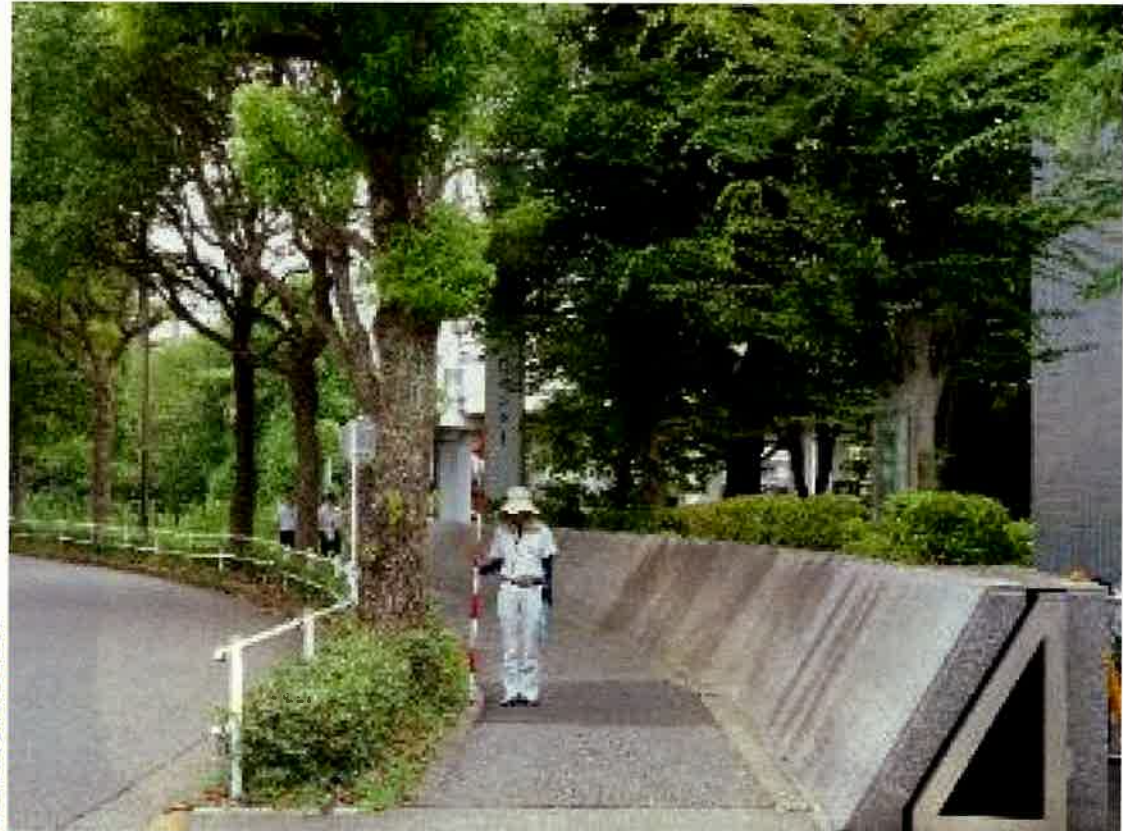
改善モデル区間 街路部：②-1 5-74号線

樹種：クスノキ
 幹枝：衰退、樹冠＞間隔
 根元：根元径/植樹幅＞0.5

【評価Ⅱ】
 今後、大径化が一層進み、
 維持が困難になる可能性大

本数	全体数	通学路	a衰退	b被圧	c樹冠広	d越境	e根元径	f根上り	g樹種	h低木列	i低木高	j歩道狭	アドプト団体数	初版重点管理路線
47	47		○		○		○			○○			1	⑦多摩センター駅周辺

ステップ2：緑と隣接する箇所の撤去
 ステップ3：劣勢木から間引き
 ステップ5：更新

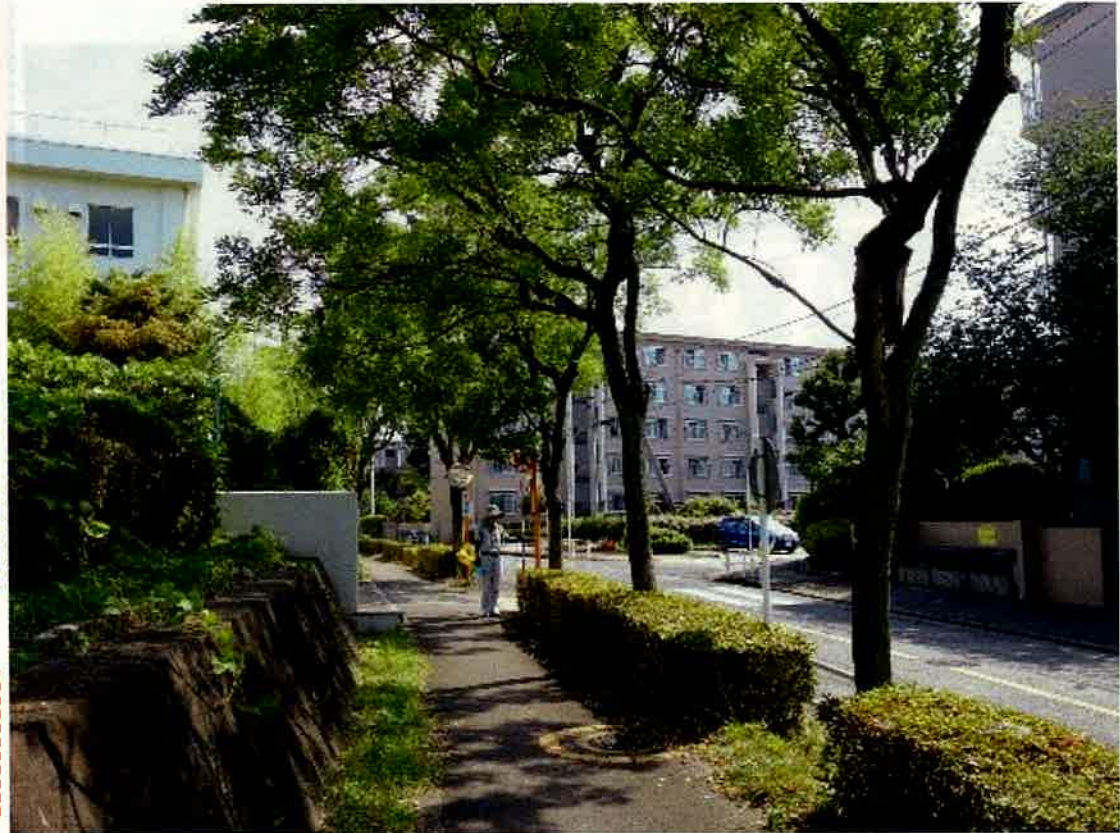
改善モデル区間 街路部：②-1 5-109号線

樹種：エンジュ
 幹枝：枯れやキノコなど衰退
 樹冠＞間隔
 根元：歩道狭い、寄植が狭い
 印象を強めている

【評価Ⅰ】
 枯れ木や劣勢木の危険木化
 の可能性が高い

本数	全体数	通学路	a衰退	b被圧	c樹冠 広	d越境	e根元 径	f根上り	g樹種	h低木 列	i低木高	j歩道狭	アドプト 団体数	初版重点 管理路線
47	58	○	○		○				△	○

ステップ3: 更新(樹種転換)
 寄植見直し
