第4章 方針を実現させるための取り組み

4.1 方針を実現させるための対応策

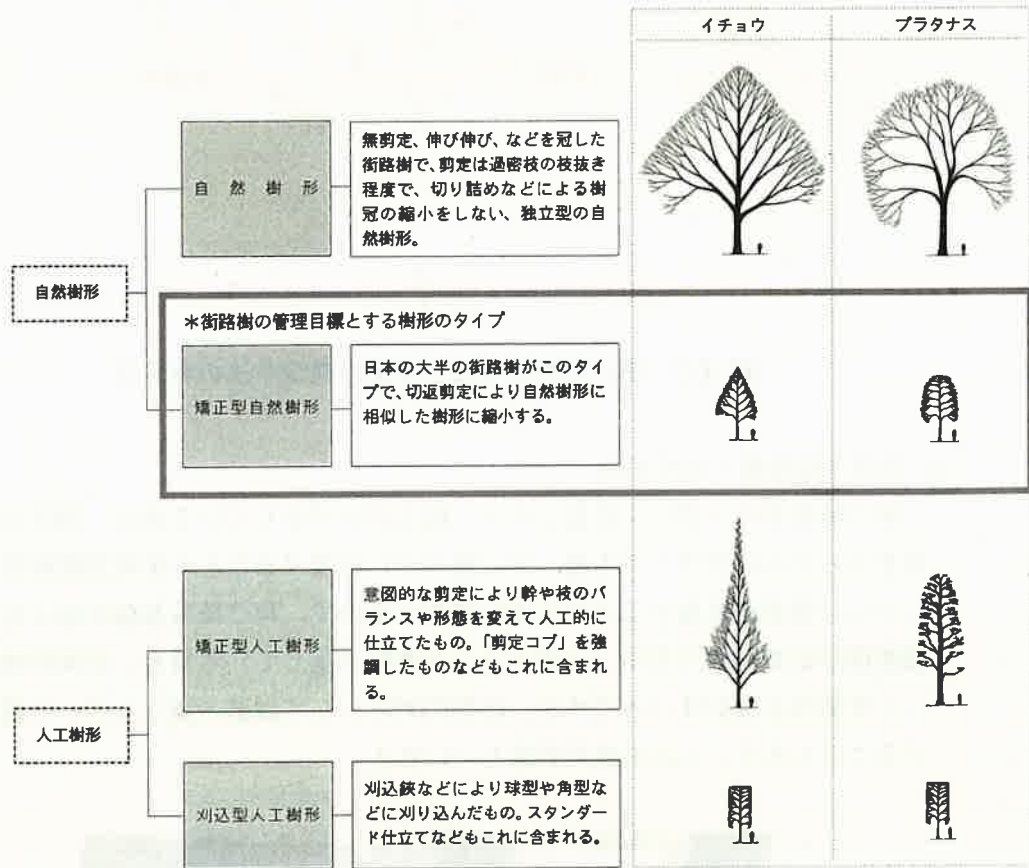
図 4-2 街路樹の管理目標樹形のタイプ

支障枝を切除したり、次の剪定期を想定して枝を短く切り、樹形を整えます。

街路樹は、安全通行の確保が大前提ですので、自然と同じ状態で管理することはできません。そのため、街路樹の樹形は放置せずに、全体のプロポーションに気づかいないながら剪定を行って自然に相似した樹形を維持していきます。

樹形を整える剪定は、目標とする樹形を想定しながら、剪定部位からの萌芽枝の伸長を考慮して行います。

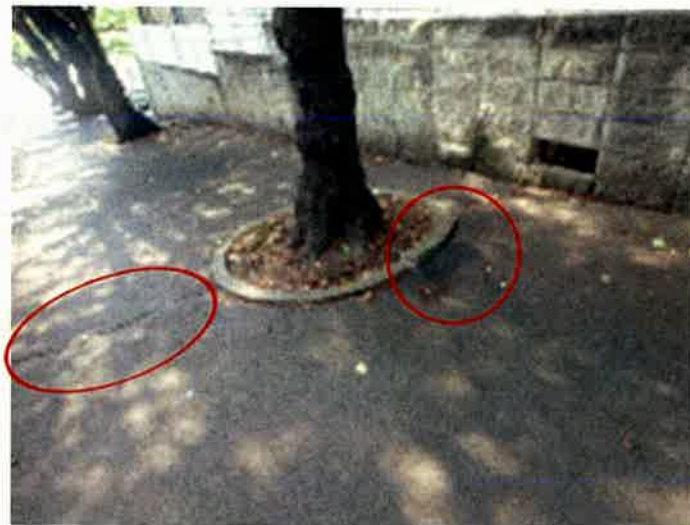
幹が植樹帯いっぱい成長したり、根上りが生じている場合、舗装を掘り起こし根系をさらに広げやすくする層（碎石層など）を設けることを植栽基盤整備といいます。しかし、根系が成長すると地上部も成長するので、再び植栽基盤が狭くなり再度植栽基盤整備が必要となります。上記のような課題が生じている場合、計画的対応として若木への更新等を検討すべきですが、応急的対応として舗装の盛り上がった箇所の根を切除することもあり、これを根系切除といいます。

根上がりにより舗装や縁石が浮き上がった状況

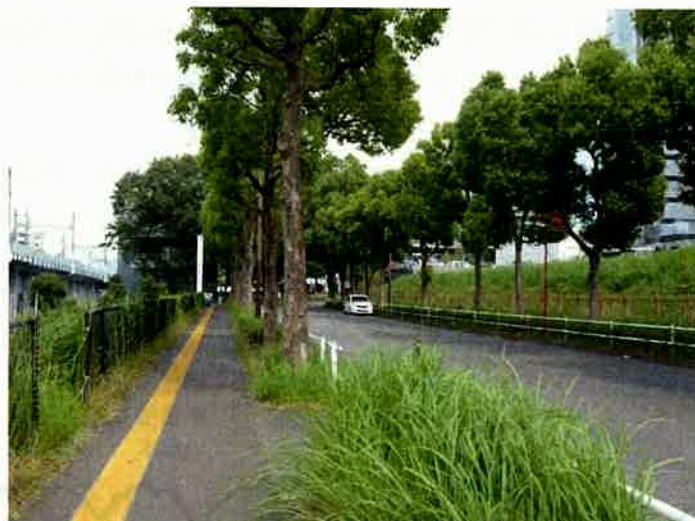
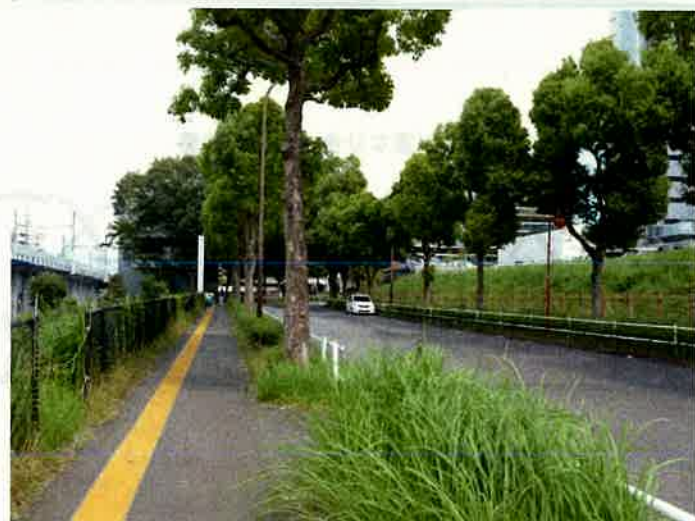
間引き前後のイメージ

劣勢な木や傾いている木、隣接木と枝が接触している木などを中心に間引きを行い、街路樹の健全な生育を促す

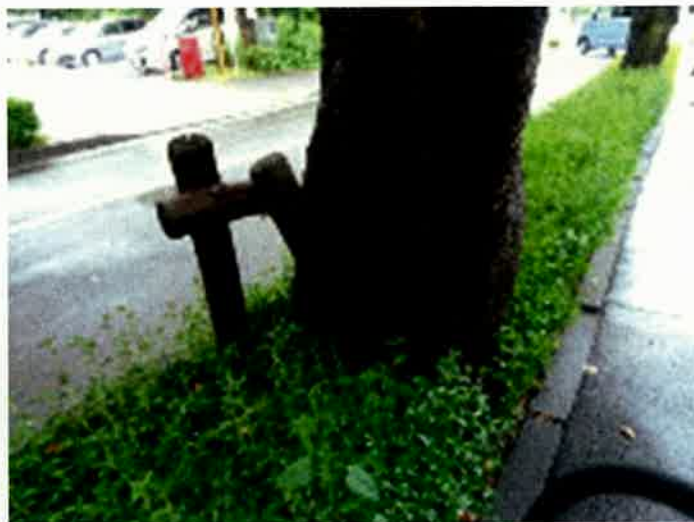
植栽した木が倒れるのを防ぐために設置された支柱が役目を終え、現地に置かれている支柱を処理することをいいます。

役目を終えた支柱が残った状況

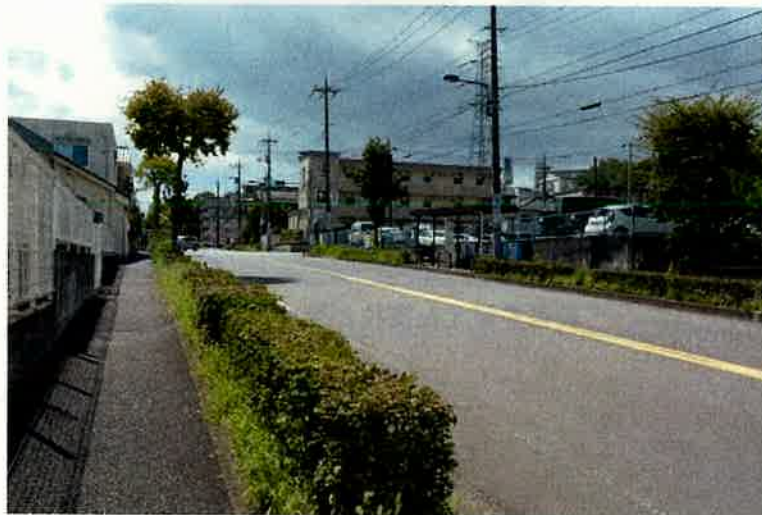
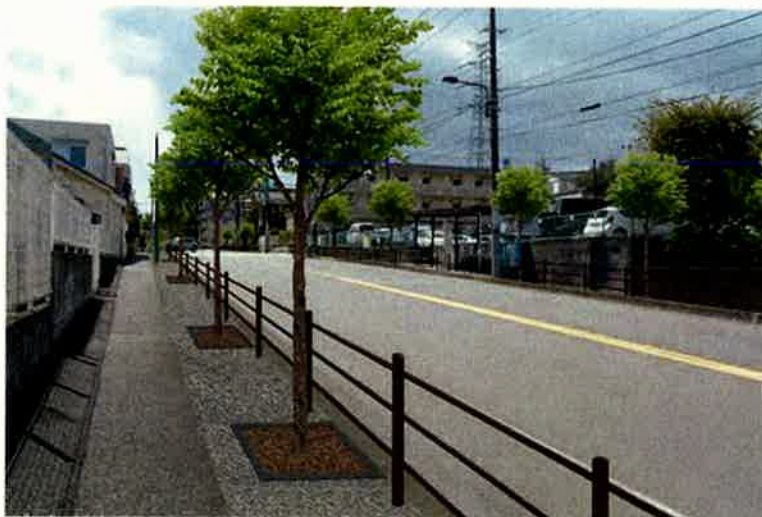
更新前後のイメージ（寄植は舗装化）

大径木化した木や衰弱した木を道路空間に適した樹種に植え替えることを更新といいます。植え替える樹種や樹木間隔は、周辺の建物や環境、沿道条件などを踏まえて、決定する必要があります。特に樹種の選定にあたっては、成長した後の樹冠の広がり considers。また、生物多様性に配慮するために、更新の際の樹種選定にあたっては、「植栽時における在来種選定ガイドライン（東京都環境局 平成 26 年）」を参考に、在来種や侵略的でない外来種の採用に努めます。

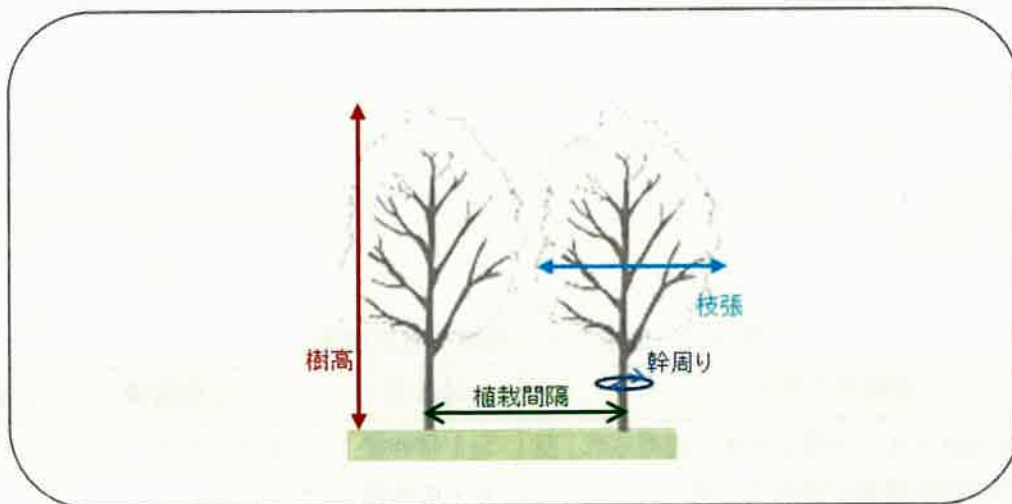
図 4-9 樹高、枝張、植栽間隔、幹周の関係

街路樹の状態を示す用語について、図解します。

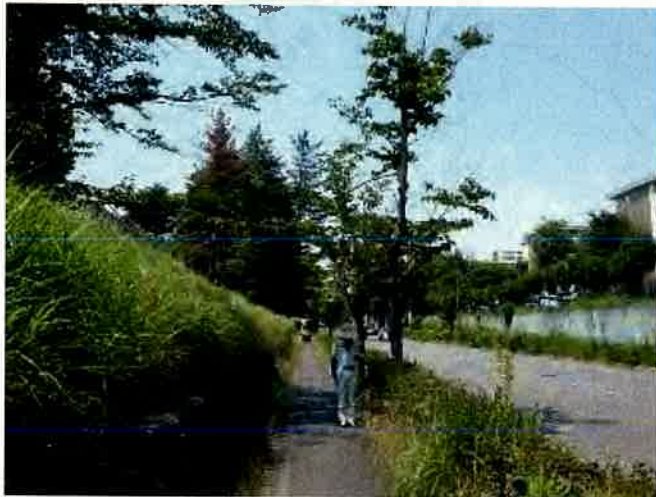
表 4-4 改善モデル路線での改善例【枯衰による伐採が進められ、更新が必要】

路線名	5-1号幹線 貝取・豊ヶ丘地区 貝取大通り		主要樹種	ハクウンボク	樹高	9.0m
現況 (137本)	枝張	4.0m	幹周	78cm	根元径	30cm
	植栽間隔	5.0m	歩道幅員/有効幅員	2.4m / 1.5m	植樹帯幅	0.6m
評価の視点	<ul style="list-style-type: none"> ・特色ある樹種の導入を試みたものの、全般的に生育不良であり、多数の枯れ木が発生。枯れ木については伐採済 ・有効幅員が狭いため、更新の際は植樹帯配置や樹種も含めた再考が望ましい ・交差点端部に植栽されているケヤキの生育は良好 ・アダプト団体数2 ・現行プラン重点管理路線「⑩貝取大通り」 					
評価	I. 今後衰弱が進み、街路樹の維持が困難になる可能性が大きい					
考えられる改善策	<ul style="list-style-type: none"> ・樹種転換や配置の見直しを含めた更新を図るとともに、有効幅員を確保するために、低木寄植を撤去し舗装化する（対応策2） ※ただし撤去箇所は植栽基盤空間として確保するため、透水性舗装を検討する 					
状況写真

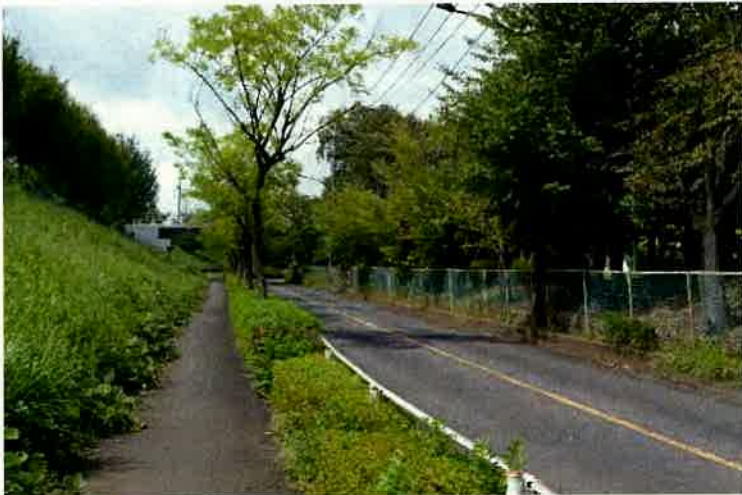
表 4-5 改善モデル路線での改善例【枯衰による伐採が進められ、更新が必要】

路線名	5-109 号線 落合地区 落合南公園通り		主要樹種	エンジュ	樹 高	8.3m
現況 (47 本)	枝 張	6.0m	幹 周	70cm	根元径	30cm
	植栽間隔	5.0m	歩道幅員/有効幅員	2.9m / 2.0m	植樹帯幅	0.6m
評価の視点	<ul style="list-style-type: none"> ・エンジュは成長が早く、寿命も比較的短命な樹種である ・歩道幅員が狭く樹木の成長に見合わないため、更新の際は樹種変更が望ましい ・この区間では状態が悪くなった樹木が多数見られ、既に枯れ木の伐採も実施されていることから、同じ樹種での維持は困難と考えられる <p>※街路樹は片側の歩道のみ配置</p>					
評 価	I. 枯損木や劣勢木の危険木化の可能性が高い					
考えられる 改善策	<ul style="list-style-type: none"> ・大きな樹冠とならない樹種への転換を図る（対応策 2） ・周囲は住宅地等であり、沿道の住民に親しまれており、あまり大きくならない木の導入が望ましい ・更新の際は、有効幅員を拡げるため、低木寄植の配置や幅の見直しを行う 					
状況写真

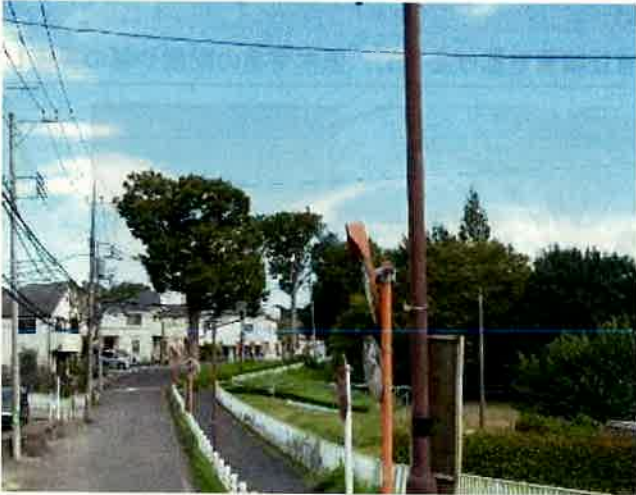
表 4-6 改善モデル路線での改善例【管理困難な樹高に到達】

路線名	2-50 号線	和田地区	主要樹種	ケヤキ	樹 高	17.5m
現況 (2 本)	枝 張	12.0m	幹 周	253cm	根元径	120cm
	植栽間隔	25.0m	歩道幅員/有効幅員	5.3m / 3.0m	植樹帯幅	2.0m
評価の視点	<ul style="list-style-type: none"> ・車両通行を妨げずに一車線でおさまる規格の高所作業車で管理可能な高さ 10~12m を超えている ・根元径が植樹帯の幅に迫っている ・架線と接触する部分の枝が切除されており樹形が崩れている 					
評 価	Ⅲ. 管理次第でさらによくなる可能性					
考えられる 改善策	<ul style="list-style-type: none"> ・管理目標を設定し、樹高を下げ管理しやすくするために、切り戻し剪定を行う (対応策 2) ・状態が悪くなった木が多くなった段階で、更新を図る (対応策 3) 					
状況写真

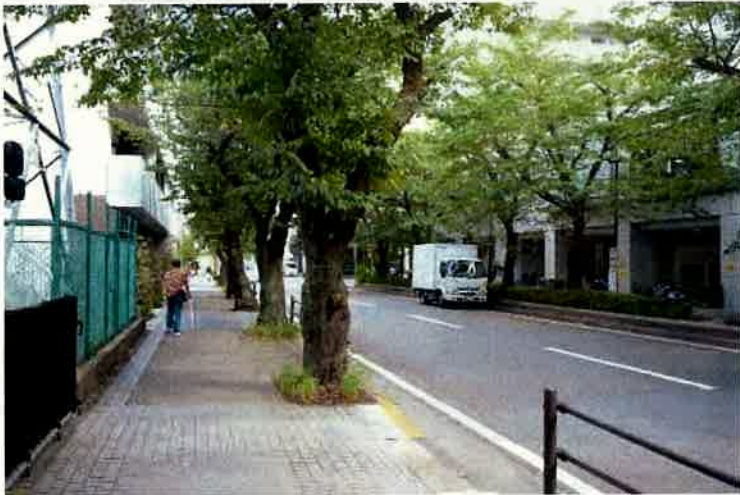
表 4-7 改善モデル路線での改善例【樹冠が植栽間隔以上に広がり隣通しの枝が接触】

路線名	1-2号幹線 関戸地区 宮下通り、聖蹟Uロード		主要樹種	サクラ	樹高	6.7m
現況 (28本)	枝張	—m	幹周	114cm	根元径	100cm
	植栽間隔	8.5m	歩道幅員/有効幅員	4.5m / 3.2m	植樹帯幅	1.0m
評価の視点	<ul style="list-style-type: none"> ・樹冠が広がり、隣どうしの枝が接触している ・サクラは傷から腐朽が入りやすい樹種のため、隣どうしの枝の接触は回避することが望ましい ・根元径が植樹帯の幅に迫っており、根上がりも発生している ・剪定や根上がり対策で切断した部位から腐朽が入り、衰退する可能性がある ・一部区間では、ハナミズキへの植え替えが行われている。 					
評価	Ⅱ. 今後、大径木化が一層進み、維持が困難になる可能性大					
考えられる改善策	<ul style="list-style-type: none"> ・根元が柵いっぱいになっている状態で、隣どうしの枝が接触し、樹勢が衰えた樹木については、伐採し、優勢な樹木を活かすようにする（対応策2） ・街路樹診断により健全度を明らかにし、危険木化した街路樹の早期発見を図る（対応策2） ・植替え樹種の検討や、衰弱木の順次更新を図る（対応策3） 					
状況写真

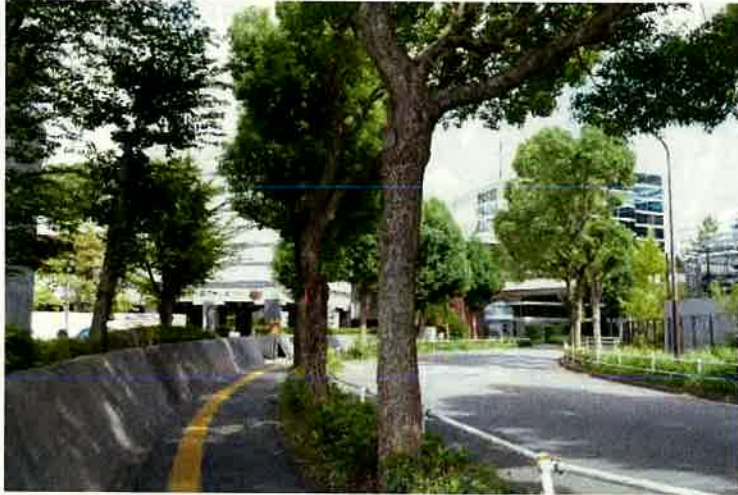
表 4-8 改善モデル路線での改善例【樹冠が植栽間隔以上に広がり隣通しの枝が接触】

路線名	5-74号線	落合地区	主要樹種	クスノキ	樹高	9.0m
現況 (47本)	枝張	6.0m	幹周	94cm	根元径	80cm
	植栽間隔	5.0m	歩道幅員/有効幅員	3.3m / 2.0m	植樹帯幅	1.0m
評価の視点	<ul style="list-style-type: none"> ・ 植栽間隔より樹冠が広がり、一部で枯れがみられる ・ 多摩センター駅周辺のみどりを特色づける数少ない常緑広葉樹である ・ 隣接施設のみどりとの競合で劣勢となっている部分もみられる ・ 根元径が植樹帯の幅に迫っている ・ 歩道幅員が狭く樹木の成長に見合わないため、更新の際は樹種の再考が望ましい ・ アダプト団体数 1 					
評価	II. 今後、大径木化が一層進み、維持が困難になる可能性大					
考えられる改善策	<ul style="list-style-type: none"> ・ 緑量の適正化を図るため、間引きを行う（対応策 2） ・ 隣接施設の緑と二重になる箇所については、管理者間で調整する（対応策 2） ※なお、間引き箇所では隣接木の根系伸長空間として確保することが望ましい ・ 植替え樹種の検討や、衰弱木からの順次更新を図る（対応策 3） 					
状況写真

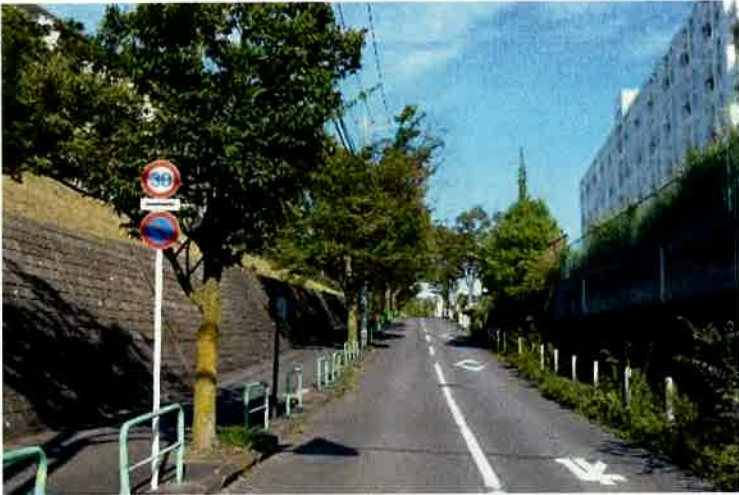
表 4-9 改善モデル路線での改善例【根元径が植栽帯幅に逼迫したり、根上がりが発生】

路線名	4-49 号線 永山地区 永山けやき坂		主要樹種	ケヤキ	樹 高	9.2m
現況 (38 本)	枝 張	7m	幹 周	102.9cm	根元径	60cm
	植栽間隔	7m	歩道幅員/有効幅員	3m / 2m	植樹帯幅	0.7m
評価の視点	<ul style="list-style-type: none"> ・ 根元径が植樹帯の幅に迫っており、根上がりがおきている ・ 多摩市内では数少ない単独樹である ・ 植栽間隔を上回る樹冠幅（枝張り）となっているが樹形の乱れは少ない ・ 樹勢は良好であるが、一部でキノコがみられるなど衰退の兆候がみられる ・ 車線の片側のみ植栽であり、うっそうとした印象は少ない ・ 歩道幅員が狭く樹木の成長に見合わないため、更新の際は樹種の再考が望ましい 					
評 価	II. 今後、大径木化が一層進み、維持が困難になる可能性大					
考えられる 改善策	<ul style="list-style-type: none"> ・ 根上がり等の支障がある箇所について、植栽空間の拡大を図り、生育良好な状態を保つ（対応策 2） ※根上がり等の支障箇所について、現在の樹の外側もしくは樹の間に根系を伸ばしやすい碎石層を設け、その上は舗装仕上げを行い歩行空間とする ・ 根上がりが顕著な箇所や、上記対応が困難な箇所等から順次更新を図る（対応策 3） 					
状況写真

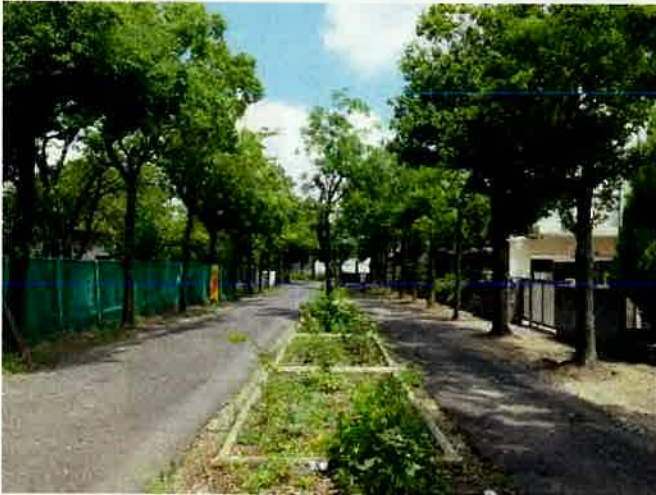
表 4-10 改善モデル路線での改善例【低木が重複するなど植栽が過密で歩行空間が暗い、狭い】

路線名	5-39号歩線 落合地区		主要樹種	シラカシ・エンジュ	樹高	7.9m
現況 (62本)	枝張	6.0m	幹周	77cm	根元径	40cm
	植栽間隔	5.0m	歩道幅員/有効幅員	—m / 3+1.8m	植樹帯幅	1.0, 2.5, 3.0m
評価の視点	<ul style="list-style-type: none"> ・ 小学校に隣接する通学路であり、歩行者の通行が多い ・ 中央部に植樹帯があり、歩行幅員を狭めている ・ 中央の植樹帯については、アダプト団体管理の花壇が設置されており、地域のにぎわいに寄与している。 ・ 植栽間隔以上に樹冠が広がっており、隣接地への越境もみられるほか、暗い歩行空間の印象を受ける ・ 隣接地の植栽と重複するような列状・帯状の中低木の植栽がある ・ 中央部に植えられているエンジュについては、枯損により既に多くの街路樹を伐採済。残った街路樹についても、衰退が始まっている ・ アダプト団体数 1 					
評価	II. 植栽が多く、管理コスト増大の可能性大					
考えられる改善策	<ul style="list-style-type: none"> ・ 安全・安心な歩行空間の創出を図るため、両脇の常緑樹を間引きする（対応策2） ・ 花壇設置をしている団体等と話し合いながら、中央の植樹帯のあり方を再検討する ・ 学校付近を中心とした植栽の再整備を行い、計画的な管理を行う（対応策3） 					
状況写真

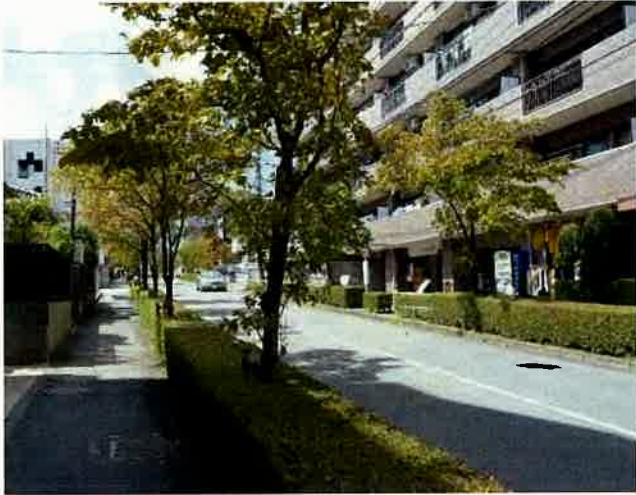
表 4-11 改善モデル路線での改善例【樹冠が隣接地に越境】

路線名	6-5号幹線 唐木田地区 唐木田通り		主要樹種	ハナミズキ	樹高	5.0m
現況 (33本)	枝張	4.0m	幹周	44cm	根元径	20cm
	植栽間隔	7.5m	歩道幅員/有効幅員	3.5m / 2.5m	植樹帯幅	0.7m
評価の視点	<ul style="list-style-type: none"> ・樹冠が広がり、隣接地への越境がみられるため、越境回避を含めた樹冠の整形・管理が望ましい ・アダプト団体数1 					
評価	Ⅲ. 管理次第でさらによくなる可能性					
考えられる改善策	<ul style="list-style-type: none"> ・有効幅員が確保できない箇所については、低木寄植の撤去を行う（対応策2） ・将来を見据えた計画的な剪定を実施する（対応策3） 					
状況写真

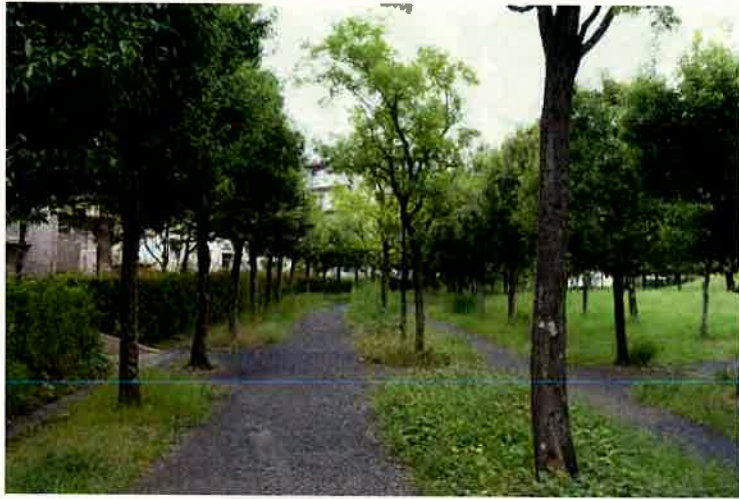
表 4-12 改善モデル路線での改善例【中央部の植栽により歩行空間が狭小化】

路線名	6-10号歩線 鶴牧地区		主要樹種	シラカシ・エンジュ	樹高	3.5m
現況 (5本)	枝張	3m	幹周	72cm	根元径	30cm
	植栽間隔	1m	歩道幅員/有効幅員	7.3m / 3.0m	植樹帯幅	4.0m
評価の視点	<ul style="list-style-type: none"> ・学校への通学路であり、歩行者の通行が多い ・住宅地に隣接する形でシラカシが列植されている。 ・植栽間隔以上に樹冠が広がっており、隣接地への越境もみられる ・中央部にエンジュが植えられている植樹帯があり、歩行幅員を狭めている ・隣接地の遮蔽植栽と重複するような列状・帯状の中低木の植栽がある 					
評価	Ⅲ. 管理次第でさらによくなる可能性					
考えられる改善策	<ul style="list-style-type: none"> ・快適な歩行空間の創出を図るため、中央の植樹帯及び高木の撤去を行う（対応策2） ・将来を見据えた計画的な管理を行う（対応策3） 					
状況写真

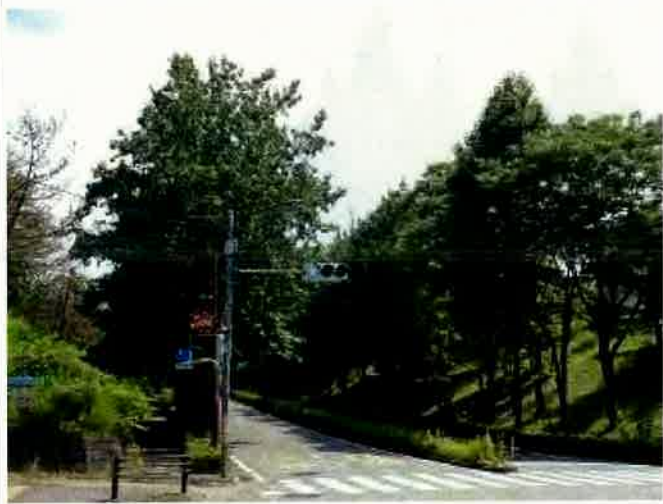
表 4-13 市民の関心の高い区間での改善例

路線名	5-2号幹線	豊ヶ丘、落合地区	主要樹種	モミジバフウ	樹高	1.7m
現況 (345本)	枝張	6.0m	幹周	116cm	根元径	50cm
	植栽間隔	6m	歩道幅員/有効幅員	2.4m / 1.5m	植樹帯幅	0.6m
評価の視点	<ul style="list-style-type: none"> ・樹冠が広がり隣どうしの枝が接触しており、枯枝や落枝が発生しやすくなっている ・根元径が植樹帯に迫っており、根上がりがおきていることから、根は隣接法面まで伸びている可能性がある ・車両通行を妨げずに一車線でおさまる規格の高所作業車で管理可能な高さ 10~12m を超えている ・樹勢の衰退が一部で見られる ・狭い歩道幅員に対し、樹木の成長が見合っていない ・市民の関心が高い区間である ※現行プラン重点管理路線「⑥上之根大通り」 					
評価	Ⅱ. 今後、大径木化が一層進み、維持が困難になる可能性大					
考えられる改善策	<ul style="list-style-type: none"> ・根上りを生じている場合、隣接木との樹勢比較を行い劣勢であれば伐採し、優勢な木の生育を図る（対応策2） ・樹高を下げて管理しやすくするために、切り戻し剪定を行う（対応策2） ・根上りに至る前で生育良好な木を対象に植栽空間の拡充を行う（対応策2） ※現在の樹の外側もしくは樹の間に根系を伸ばしやすい砕石層を設け、その上は舗装仕上げを行い歩行空間とする ・衰退が目立つようになった段階、もしくは大型の高所作業車での管理が難しくなった段階（約20m）で、更新を図る（対応策3） ※将来的な更新の検討におけるモミジバフウの再導入にあたっては歩道幅員が狭すぎることの留意が必要であり、地域との情報共有、意見交換を行う ・上記改善策を講ずるまでは、支障枝や危険木の伐採、根上がり箇所の根系切断を行う（対応策1） 					
状況写真

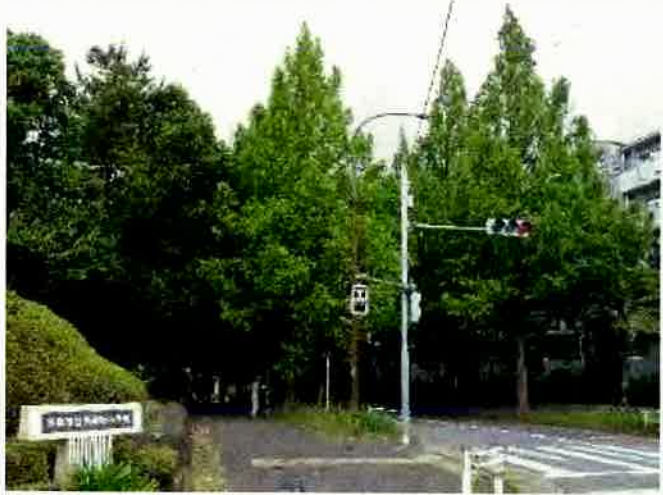
表 4-14 市民の関心の高い区間での改善例

路線名	6-1号幹線	鶴牧地区	主要樹種	メタセコイア	樹高	18.0m
現況 (114本)	枝張	10.0m	幹周	121cm	根元径	60cm
	植栽間隔	6.0m	歩道幅員/有効幅員	5.3m / 3.0m	植樹帯幅	2.0m
評価の視点	<ul style="list-style-type: none"> ・樹冠が広がり隣どうしの枝が接触しており、枯枝や落枝が発生しやすくなっている ・根元径は植栽帯幅が広いので根系の広がりに余裕がある ・車両通行を妨げずに一車線でおさまる規格の高所作業車で管理可能な高さ 10~12m を超えている ・樹勢の衰退が一部でみられる ・市民の関心が高い区間である ・アダプト団体数 1 <p>※現行プラン重点管理路線「⑧メタセコイア通り」</p>					
評価	II. 今後、大径化が一層進み、維持が困難になる可能性大					
考えられる改善策	<ul style="list-style-type: none"> ・隣接木との樹勢比較を行い劣勢であれば伐採し、優勢な木の生育を図る（対応策 2） ・樹高を下げて管理しやすくするために、切り戻し剪定を行う（対応策 2） ・学校のみどりと重複して鬱蒼としている箇所があるため、管理者間で調整を行い、緑量の適正化について検討を図る。（対応策 2） ・植栽配置の見直し検討を含め、衰退が目立つようになった段階、もしくは大型の高所作業車での管理が難しくなった段階（約 20m）で、更新を図る（対応策 3） ※更新検討では、メタセコイアが大径木化する樹種であることについて、地域との情報共有、意見交換を行う ・上記改善策を講ずるまでは、支障枝や危険木の伐採、根上がり箇所の根系切断を行う（対応策 1） 					
状況写真
