気候変動のスポーツ施設に与える影響について

1. 台風被害 (令和元年度 台風19号)

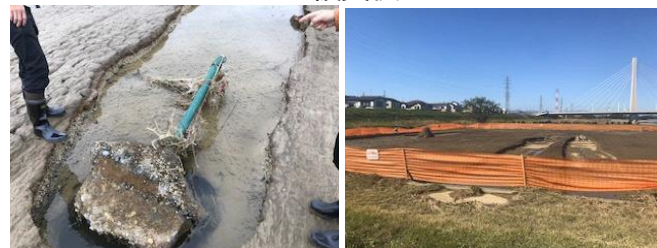
被災前の庭球場

被災後

令和元年10月に襲来した台風19号により一ノ宮公園庭球場・球技場は大きな被害を受け、施設が利用出来ない状況となった。約1100万円の工事費をかけて応急的な復旧工事を実施し、復旧まで約8カ月を要した。気候変動により日本各地で豪雨被害が増加しており、河川敷に設置されたスポーツ施設として、今後も同様の被害を受けるリスクがある。

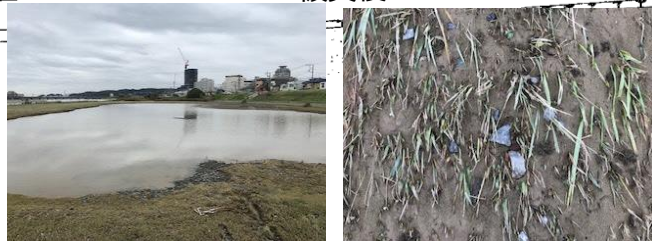
被災前の球技場

被災後

2/3程度の面積の土が流された。
