令和4年度 委託研究業務報告書

マイクロプラスチック
流出実態調査

学校法人中央大学
マイクロプラスチック研究グループ

本報告書は、多摩市役所からの委託研究業務として実施した「多摩市河川水中のマイクロプラスチック流出実態調査」の結果をとりまとめたものである。

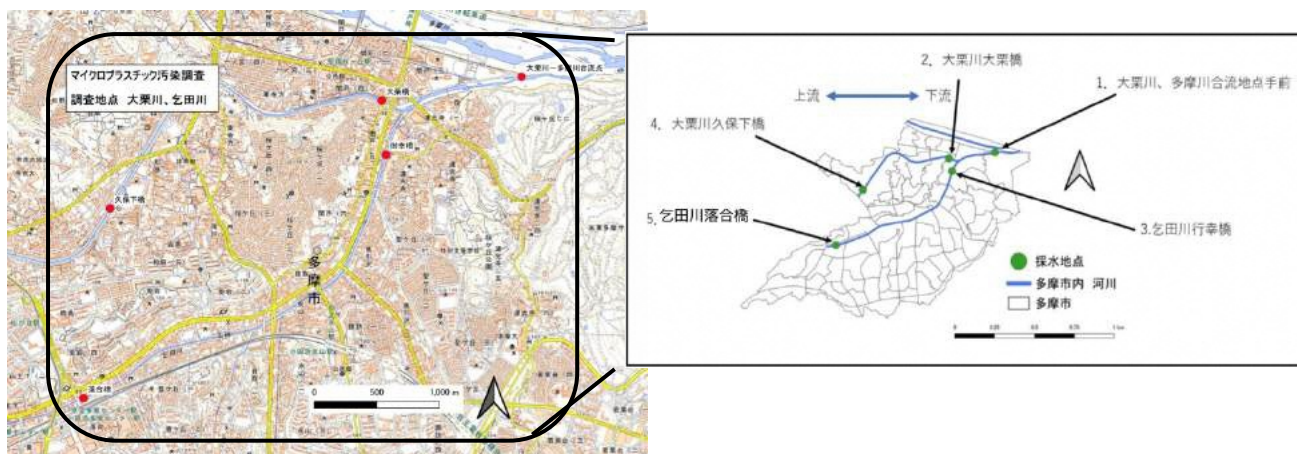
図1 調査地点

調査地点は、1大栗川：多摩川合流地点前、2大栗川：大栗橋、3乞田川：御幸橋、4大栗川：久保下橋、5乞田川：落合橋 の5地点である（図1）。

調査地点は、地図左に赤丸でプロットした点である。拡大図を右に示す。

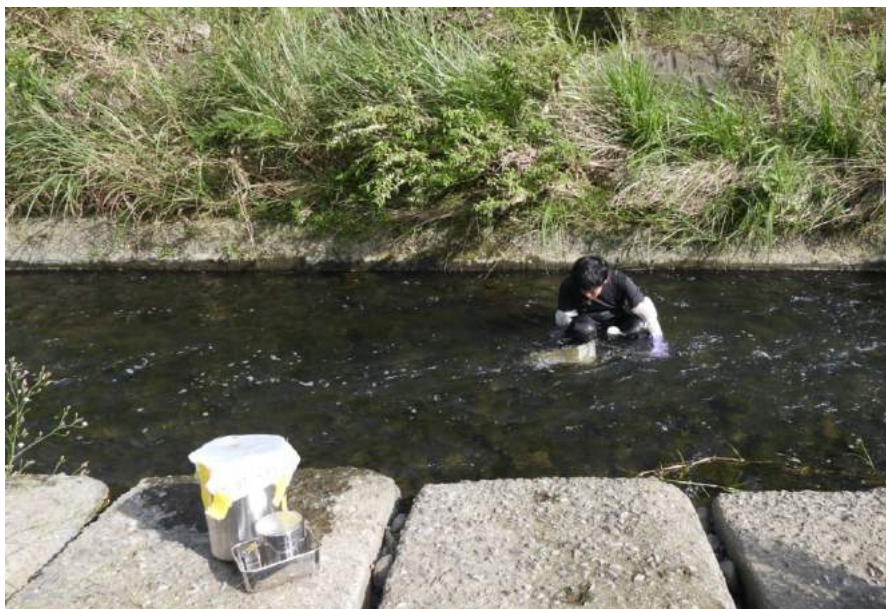
図 9.1 河川中のマイクロプラスチックの採取

採水：15m³の濾水をプランクトンネットへ通水し、プランクネットの中に河川水中のマイクロプラスチックを採取した。プランクトンネットの目穴は2種類(半径が10cmまたは12cm)を使用した。落合橋では河川が浅く、半径12cmのプランクトンネットは全体を沈めることができなかつたため、半径10cmのプランクトンネットを使用した。ほかの地点は半径12cmのプランクトンネットを使用した。

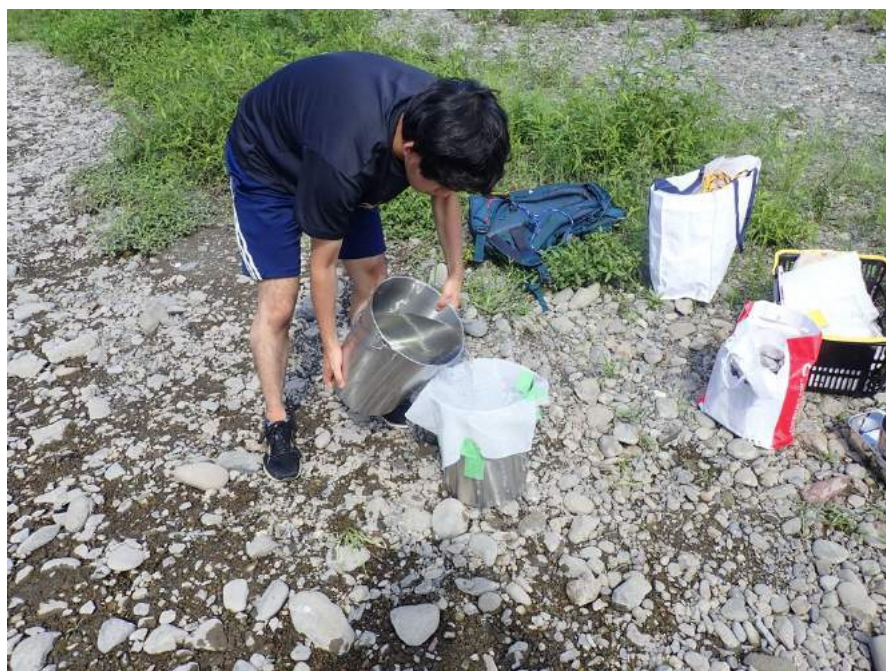
図 9.2 マイクロプラスチック採取作業
