夏季の体育館室内への日射熱の侵入を遮り、暑さ指数（WBGT値）を軽減するため、**屋根面**に遮熱シートを設置した

| 対 象 施 設 | 多摩市立永山小学校 体育館 |
| 遮熱仕様 | 遮熱シート工法 (株)サンヨー印刷 キープサーモウォール |

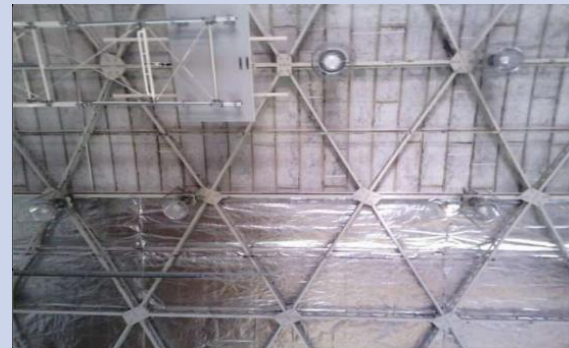
シート施工部分と未施工部分では、約7.0℃温度差が生じた。猛暑を超えた10月でもこの温度差を生じていたため、夏季にはこの温度差が更に広がることが期待される。

10月13日(日) 13時撮影 天候：晴れ 未施工部分：29.5℃ 施工済部分：22.2℃

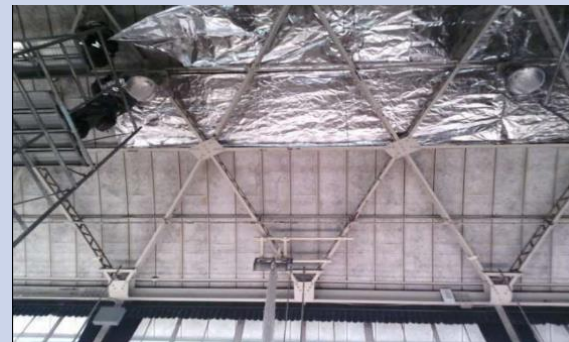
10月14日(月) 12時撮影 天候：晴れ 未施工部分：26.6℃ 施工済部分：19.9℃

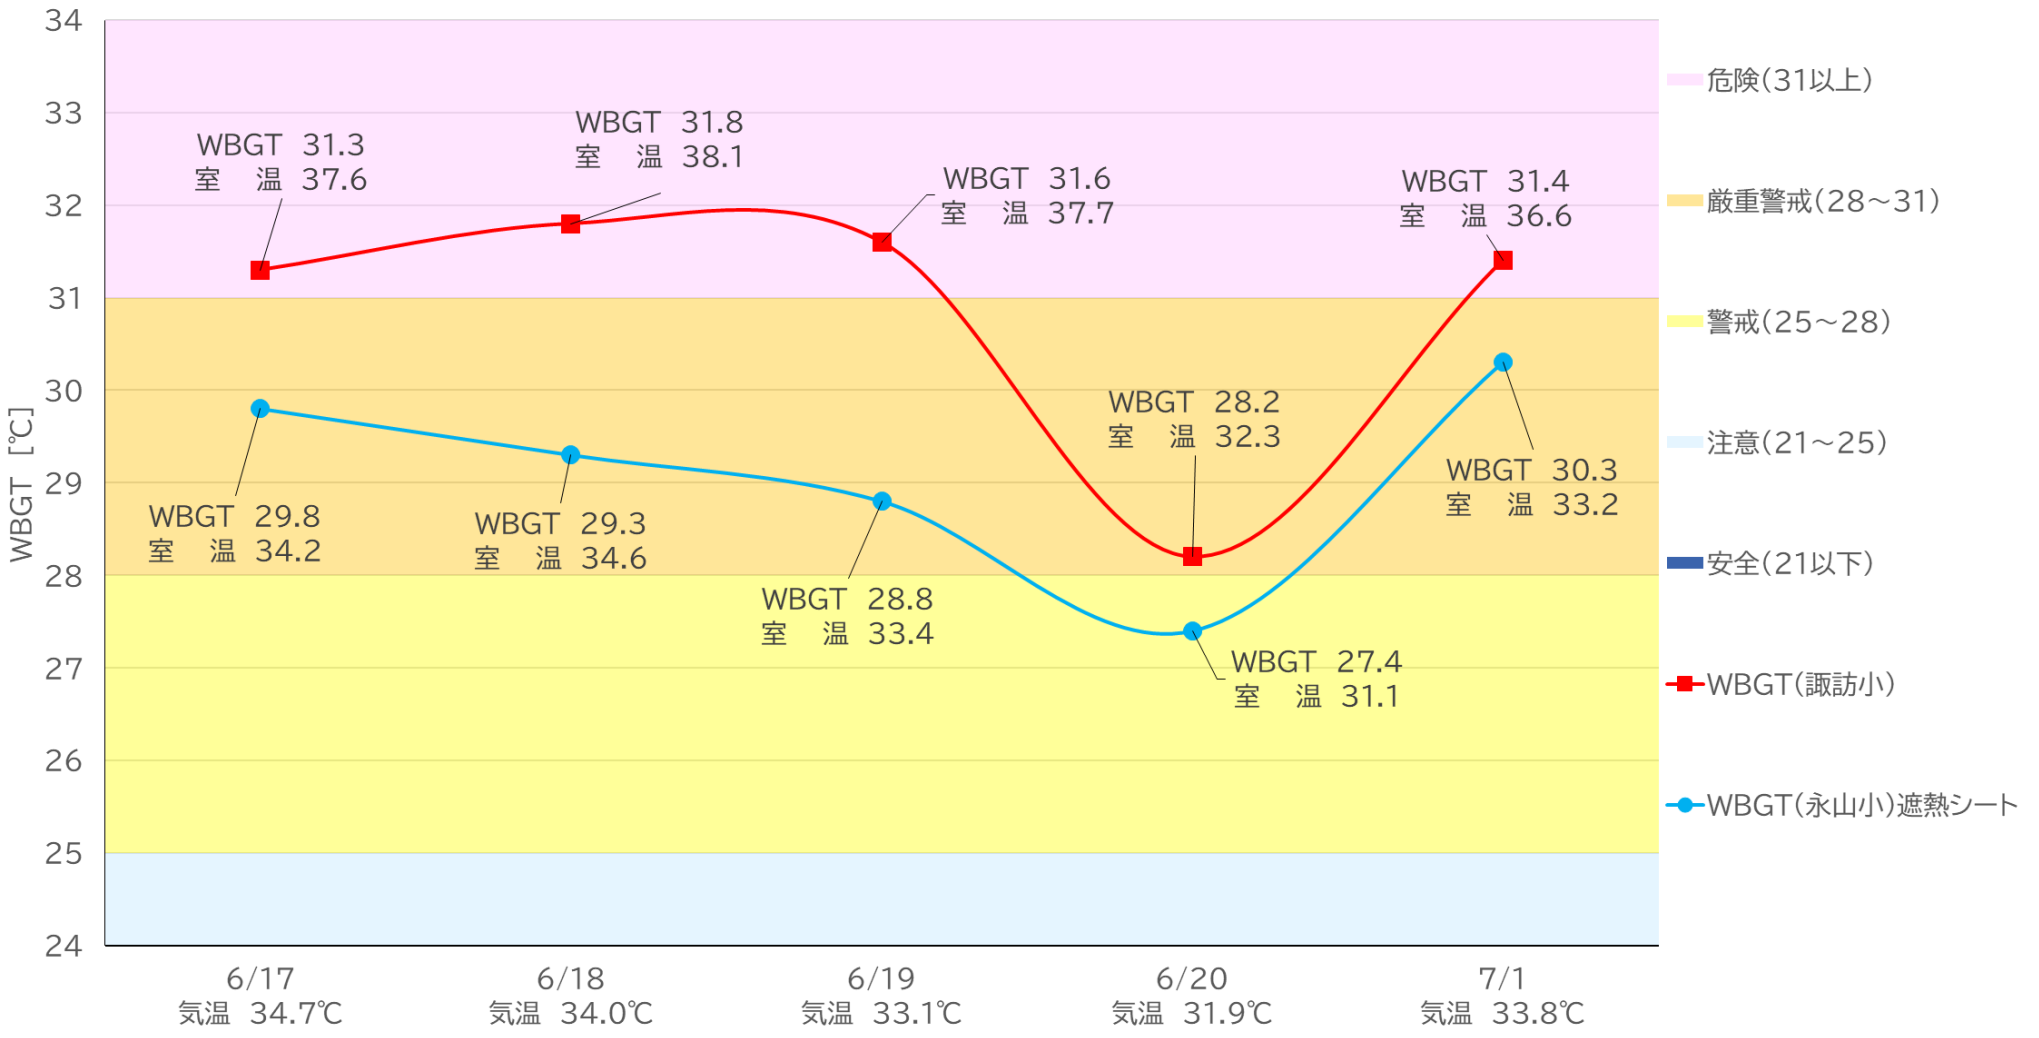
外気温が上昇し始めた本年6月中旬から、遮熱シート設置済みの永山小学校と未施工の諏訪小学校体育館の温度・湿度・暑さ指数（WBGT値）を測定し、遮熱シートの効果検証を図った。その結果、**外気温が高いほど遮熱効果を発揮し、室温を外気温レベルに保つことができることが確認できた。**

## 暑さ指数WBGT(永山・諏訪小体育館1階)
