## 第2回 多摩市街路樹よくなるプラン改定委員会 検討資料

平成29年10月20日（金）  
多摩市都市整備部道路交通課

## 2. 現地基礎調査等街路樹の現況報告とタイプ区分

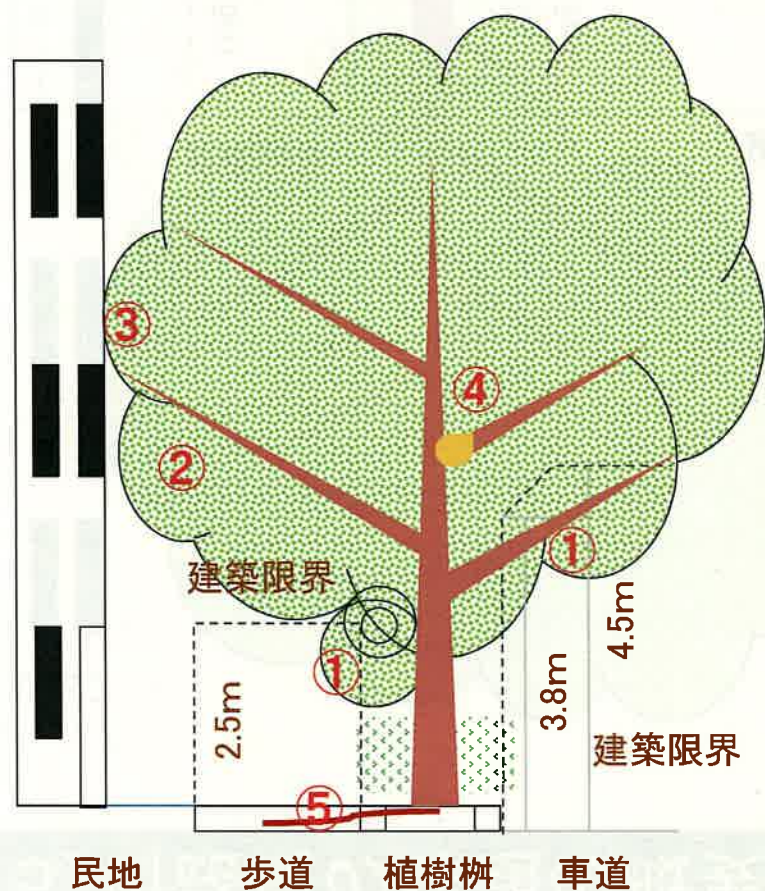
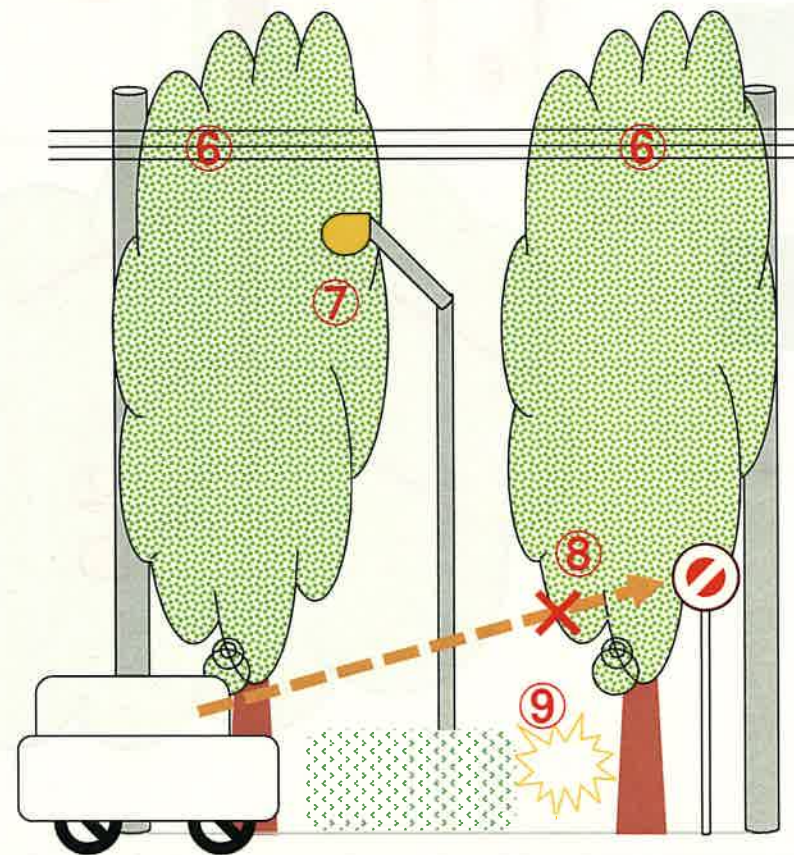
### 5) 街路樹の課題の概要図(街路部)

- ① 枝葉の建築限界越境
- ② 枝葉の民地への越境
- ③ 枝葉の建物への接触

- ④ 大枝の腐朽による落枝の危険
- ⑤ 根の成長による歩道舗装の破損
- ⑥ 枝葉接触による強風時の架線破損

- ⑦ 枝葉繁茂による街灯光阻害
- ⑧ 枝葉による交通標識等の視認阻害
- ⑨ 中低木繁茂による飛び出し等視認阻害

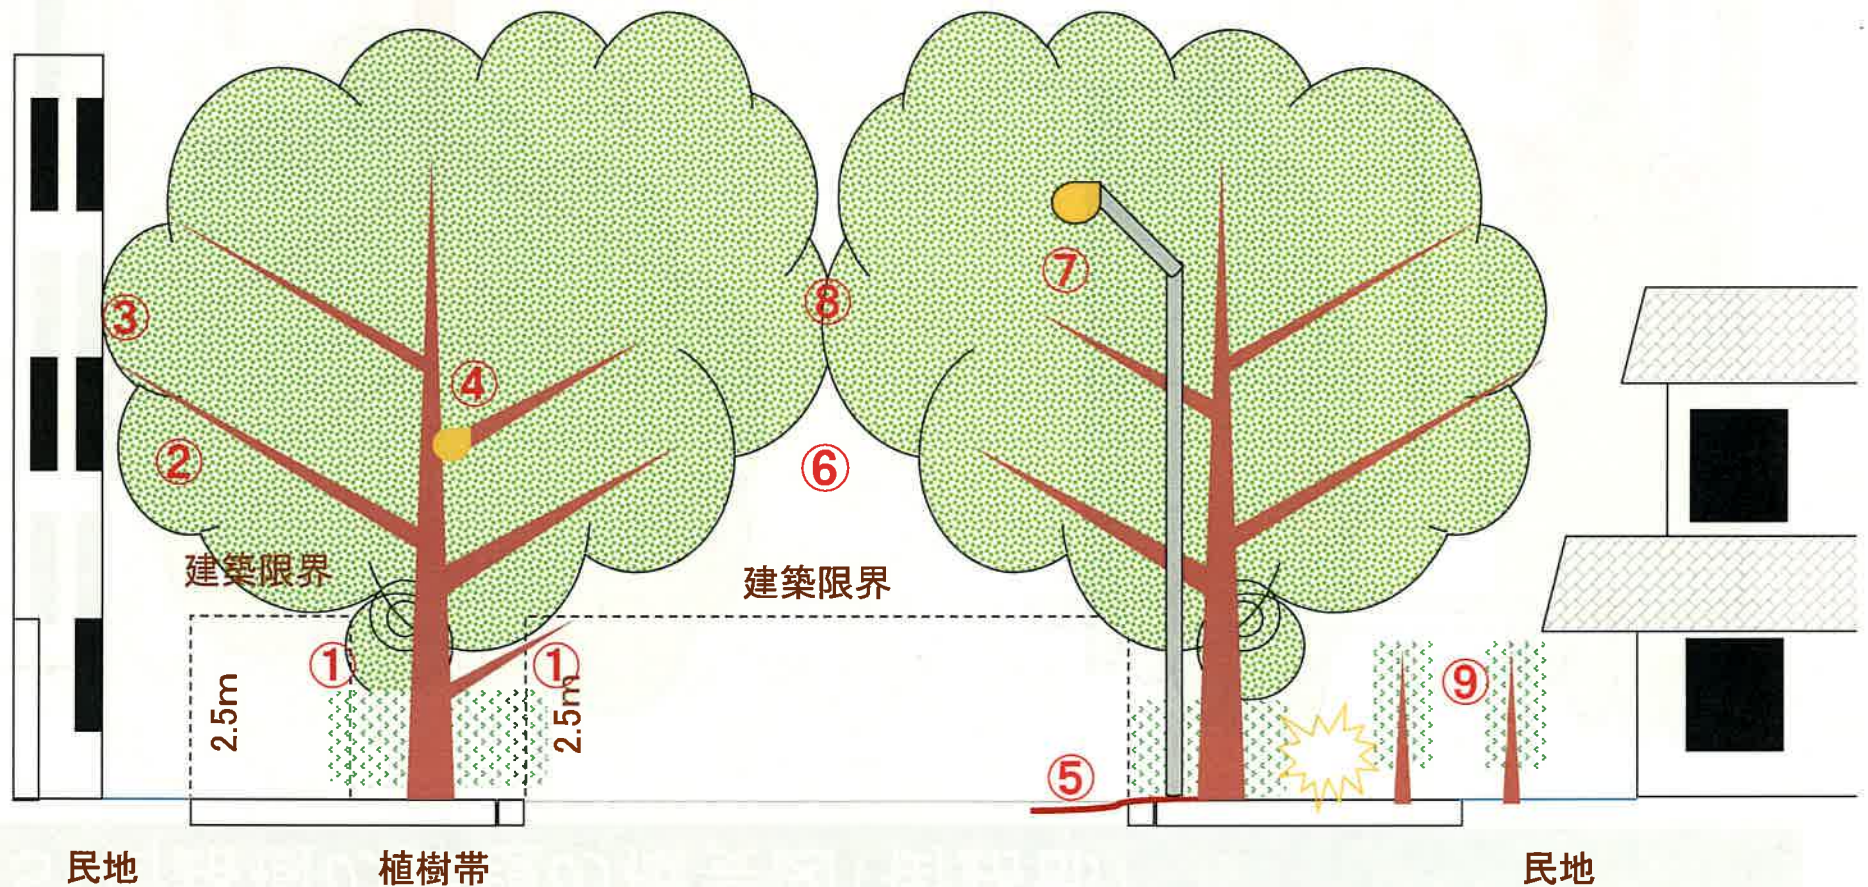
### 5) 街路樹の課題の概要図(ペデ部)

- ① 枝葉の建築限界越境
- ② 枝葉の民地への越境
- ③ 枝葉の建物への接触

- ④ 大枝の腐朽による落枝の危険
- ⑤ 根の成長による歩道舗装の破損
- ⑥ 樹木繁茂によるペデ部の暗化
