○ 各階改修内容（2階平面図）

○ 改修記録写真（2階ロビー）

○ パルテノン多摩造作家具製作の事業について（事業概要・2階）

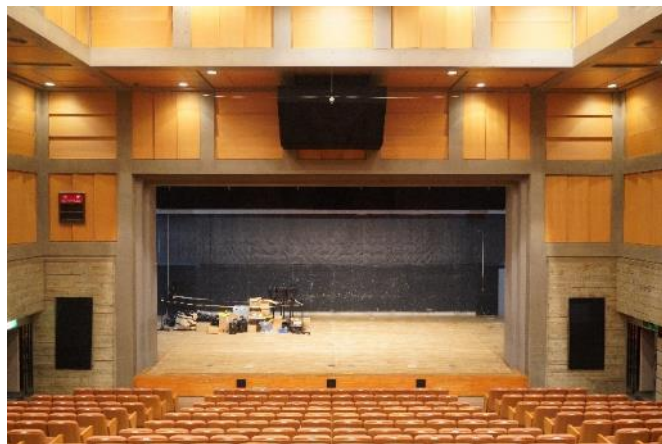
小ホール舞台（改修前）

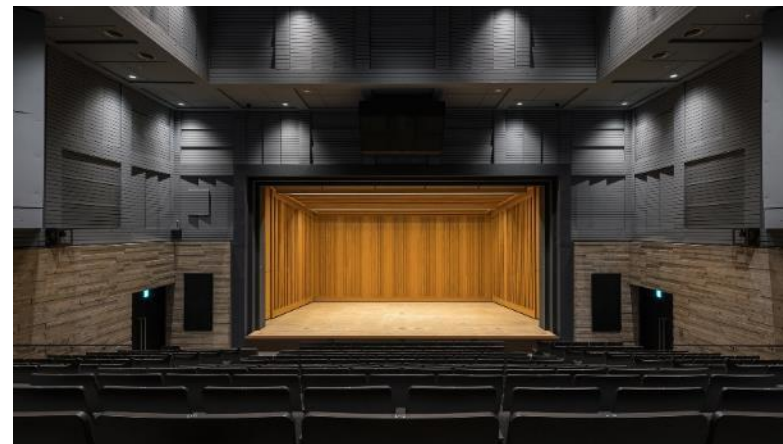
小ホール舞台（改修後）

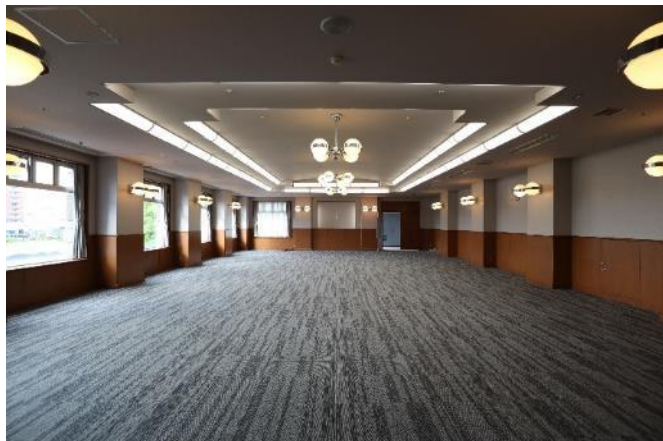
会議室1（改修前）

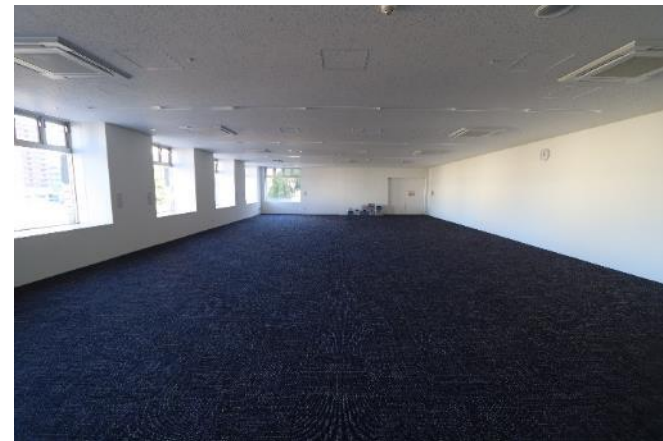
会議室の壁面（一部）は、ホワイトボード仕様の塗装がされており、直接書き込みや磁石なども付けることができる

会議室1（改修後）

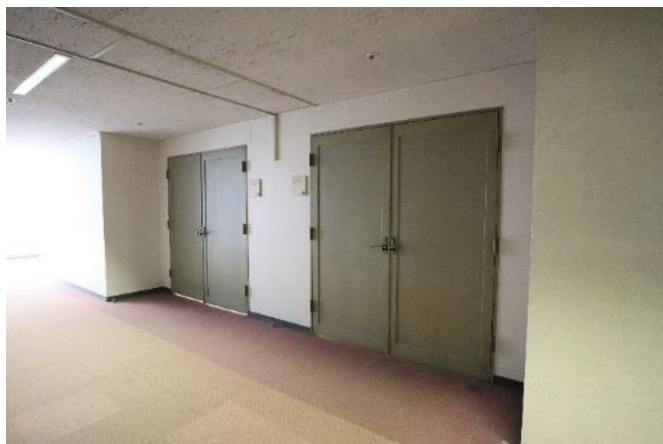
会議室4・5→クリエイティブラボ（改修前）

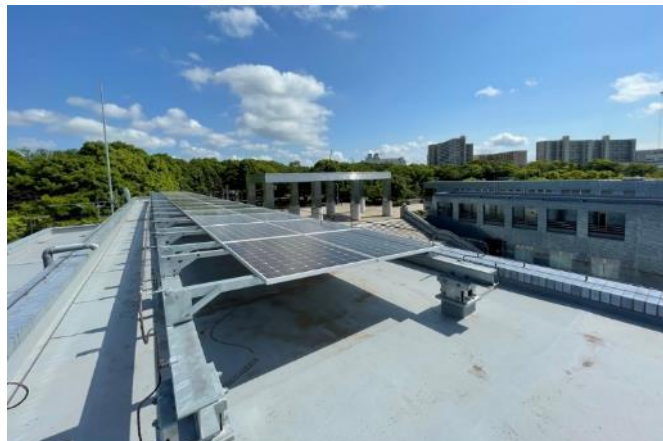
環境配慮のため、太陽光発電設備（10kW）を屋上に設置

建物屋上の太陽光パネル

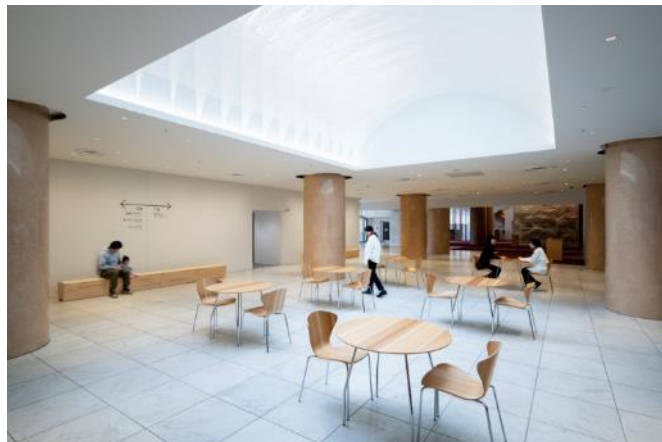
ロビー中央を明るく照らすトップライト

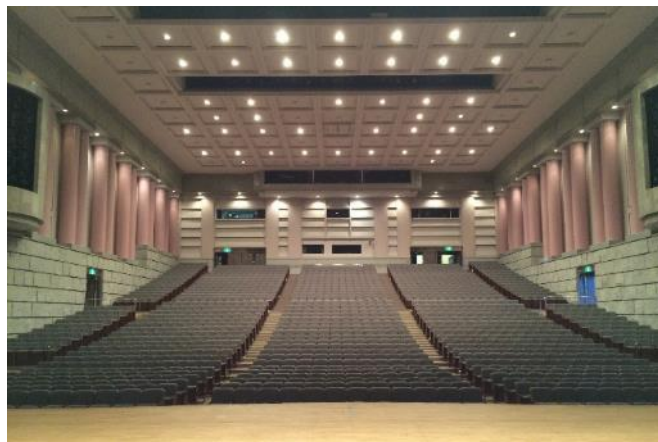
大ホール客席（改修前）

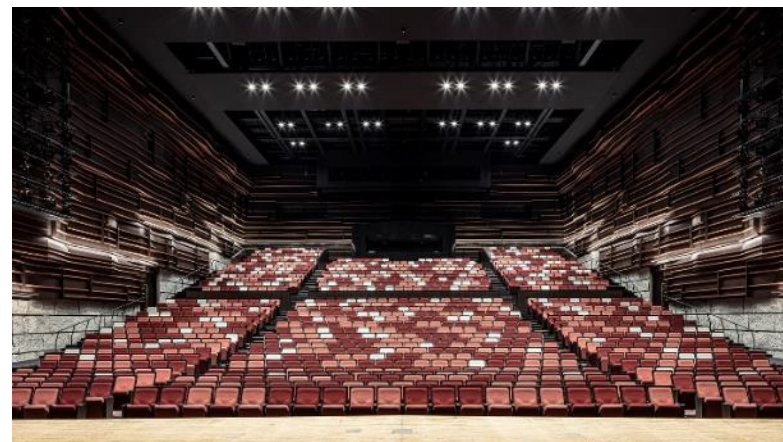
客席床の嵩上げを行い、サイトラインが改善された

大ホール客席（改修後）

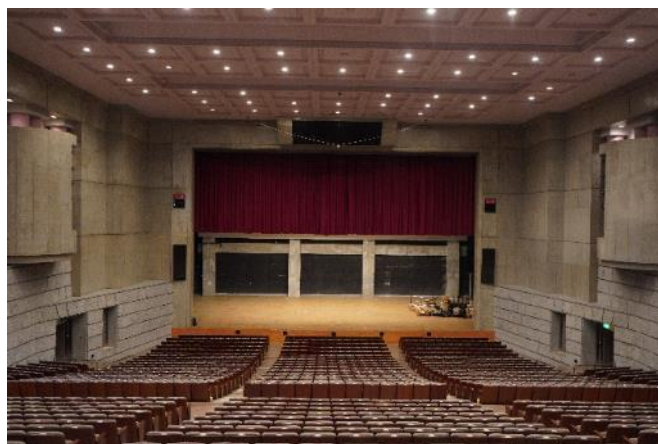
大ホール舞台（改修前）

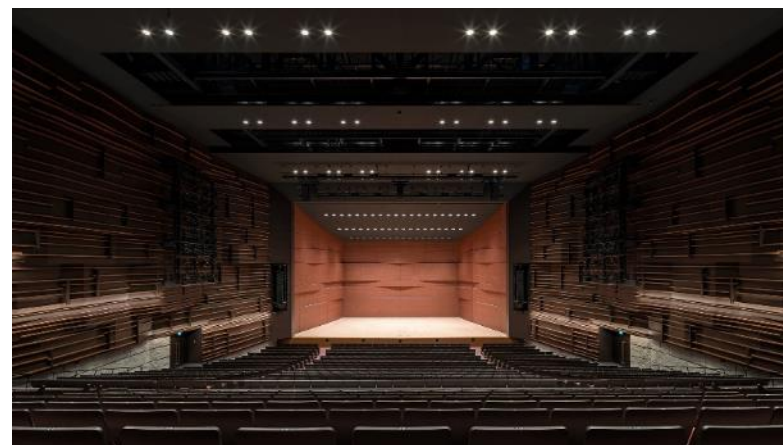
吊り物バトンが電動化され、積載荷重は300kgから900kgへ機能が向上した

大ホール舞台（改修後）
