# 多摩市橋梁長寿命化修繕計画

令和3年3月  
多摩市

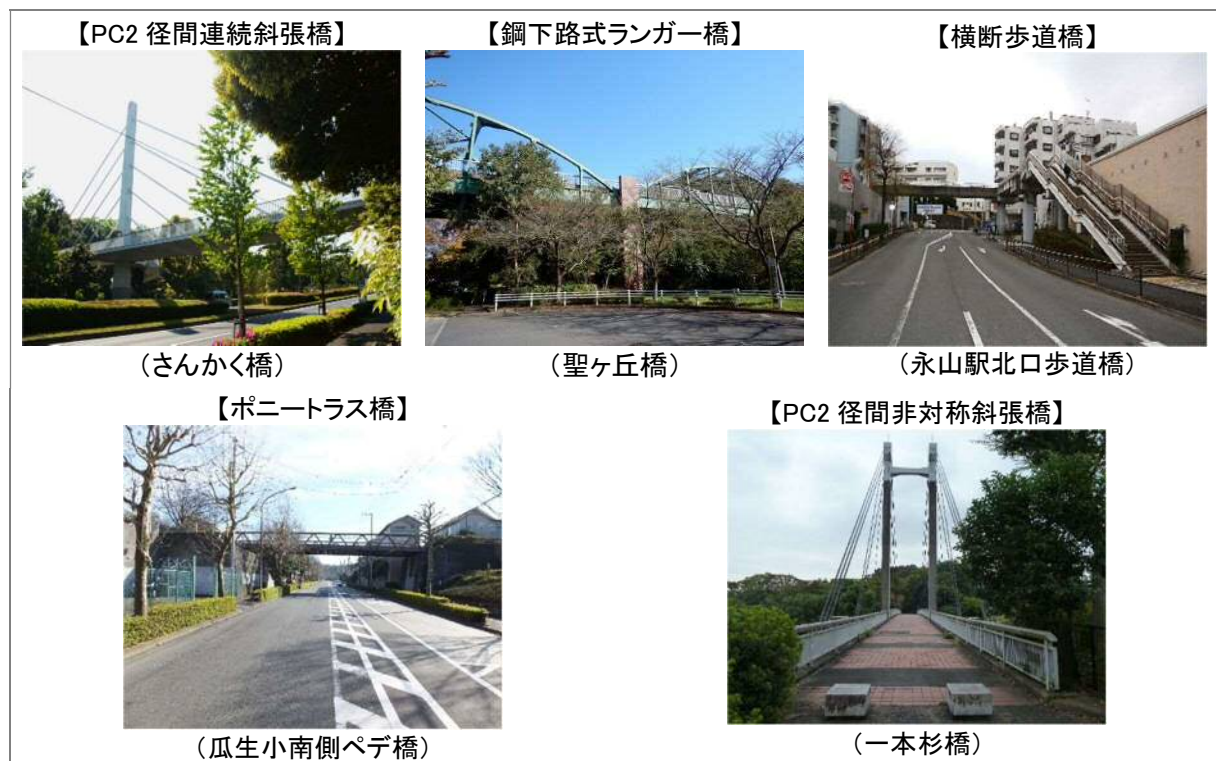
図 2-7. 特徴的な構造の橋梁（例）

多摩市道路交通課では、斜張橋やランガー橋、横断歩道橋等の特殊な構造の橋梁も管理している（図 2-7 参照）。これらの橋梁には、他の橋梁と異なる部材が存在するため、管理手法について個別に留意する必要があると考えられる。

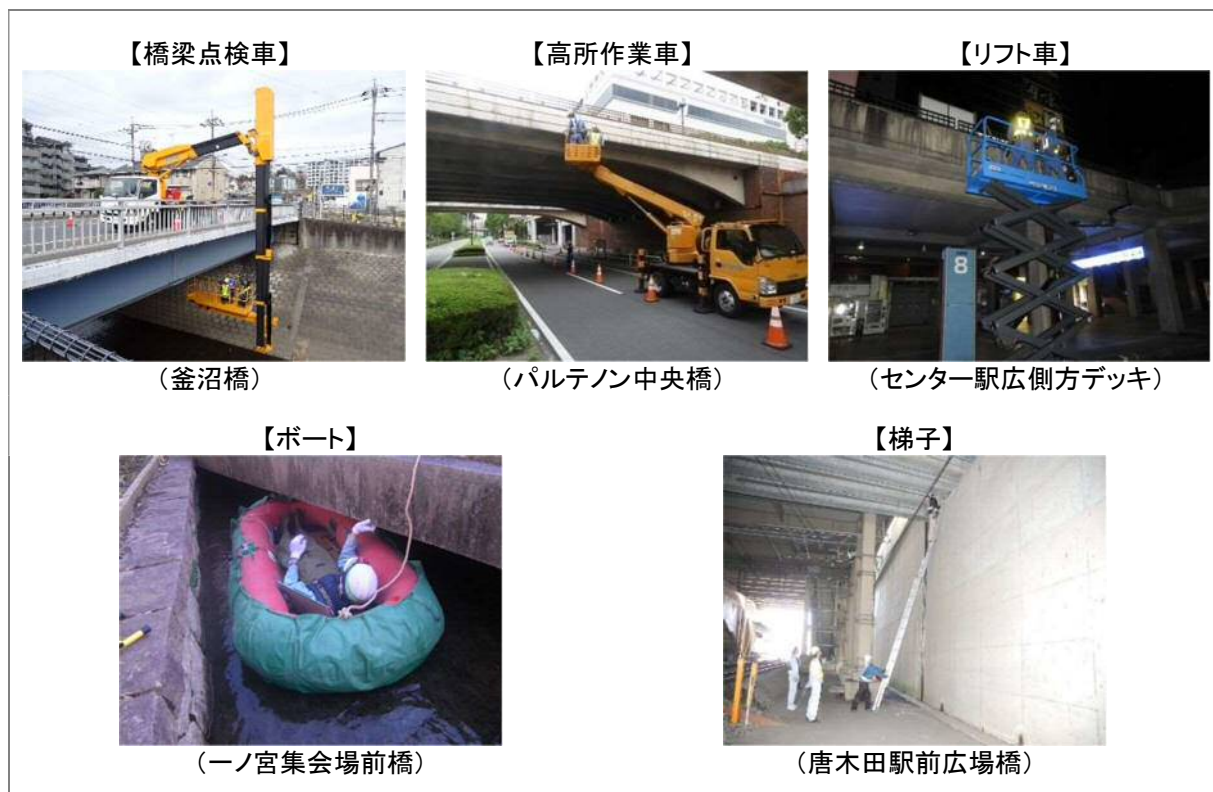
図 2-12. 点検方法 (例)

定期点検における点検方法別の橋梁割合を図 2-11 に示す。橋梁点検車及び高所作業車を用いた定期点検を実施した橋梁が全体の半数以上を占めていることが分かる。

橋梁点検車及び高所作業車等を用いた定期点検の実施においては、それら重機の経費を要するほか、道路の交通規制を伴うため、点検時に交通に影響を及ぼす橋梁が多いといえる。

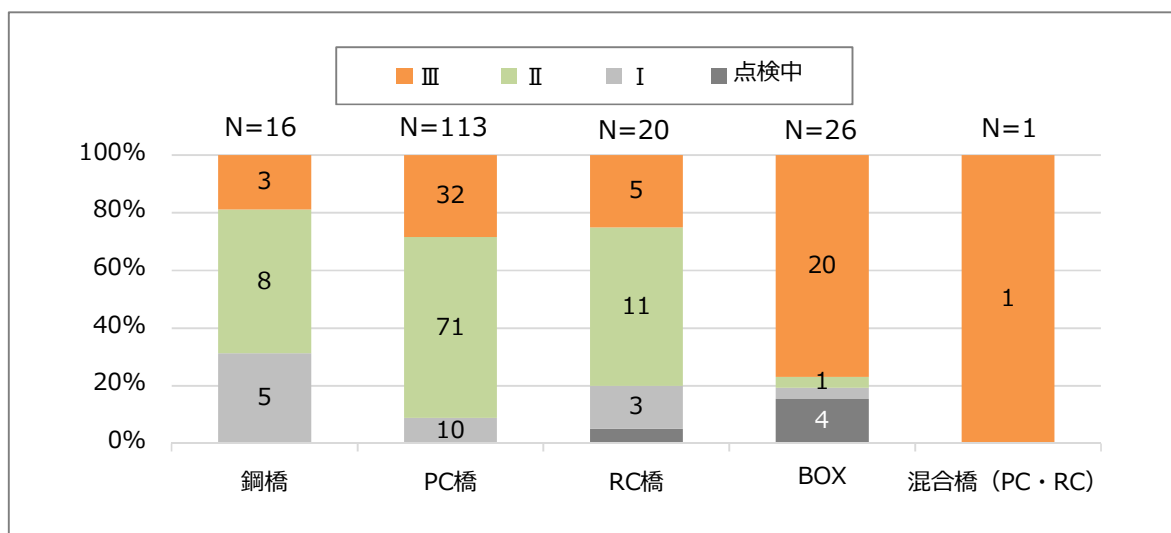
図 2-16. 構造形式別の健全性割合

構造形式別の橋梁単位の健全性割合を図 2-16 に示す。鋼橋、RC 橋、PC 橋、ボックスカルバートの順で健全性が低い傾向にあることが分かる。ボックスカルバートは全橋比較的架設年代が古いことや、交通負荷のある道路橋であることなども要因であると考えられる。ただし、ボックスカルバートのⅢ判定の要因とされる主な損傷の種類は、コンクリート部材のひびわれであるため、今後、健全性診断の見直し等の検討も必要であると考えられる。

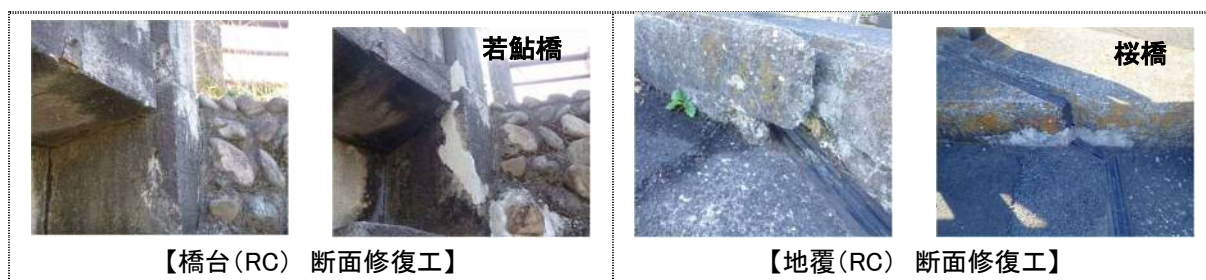
図 3-4. 維持工事（単価契約等）による補修例（再掲）

維持工事（単価契約等）による措置のメリット・留意点は下表のとおりである。実情として、予算の多くは耐震補強工事を中心とした補修に充てられている（充てる必要がある）中、維持工事（単価契約等）の予算枠を設けておくことで、毎年度一定の補修も進捗する（Ⅱ判定も含めて、措置しやすい損傷は放置せず可能な措置を積極的に行う）ことは、一定の劣化抑制・長寿命化の観点では有効であると考ええる。また、一定の予算枠を確保しながら、順次対応する維持工事の実施を徹底することで、単年度あたりの工事費（補修設計に基づく工事等）が安易に膨らみにくくする等の、予算の増減を緩和するといった、コスト平準化効果も期待できる。
