# 街区三角点の記

点名	1028A	基準点コード	KG1132241028A
地区名	多摩市	測量年月日	平成24年 2月23日
作業機関	株式会社 ヤチホ	作業責任者	山本 庫宇二
所在地	多摩市唐木田一丁目51番地先 (市道78号線)		
管理者	多摩市都市づくり部道路交通課		
標識種類	金属標	現況地目	公衆用道路
備考

## 基準点成果表

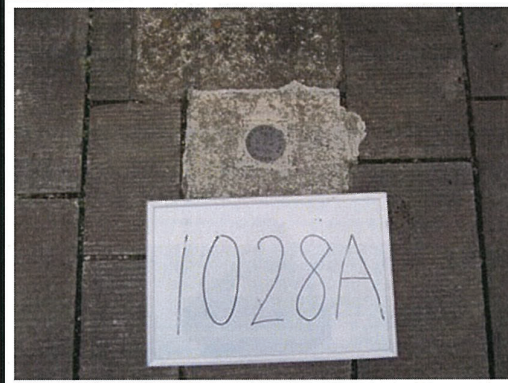
近景

現況写真
