街区多角点の記

点名	10A72	基準点コード	KG21322410A72
地区名	多摩市	観測年月日	平成24年10月11日
作業機関名	株式会社 ヤチホ	作業責任者	山本 庫宇二
所在地	多摩市乞田1323番地先 (主要地方道18号線)		
所有者	南多摩東部建設事務所道路管理課		
標識種類	金属標	現況地目	公衆用道路
備考

街区多角点 () 10A72

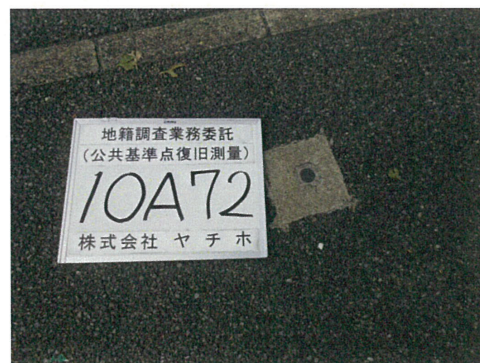
近景

現況写真
