街区多角点の記

点名	10B63	基準点コード	KG21322410B63
地区名	多摩市	観測年月日	平成24年10月15日
作業機関名	株式会社 ヤチホ	作業責任者	山本 庫宇二
所在地	多摩市貝取一丁目20番地先 (主要地方道18号線)		
所有者	南多摩東部建設事務所道路管理課		
標識種類	金属標	現況地目	公衆用道路
備考

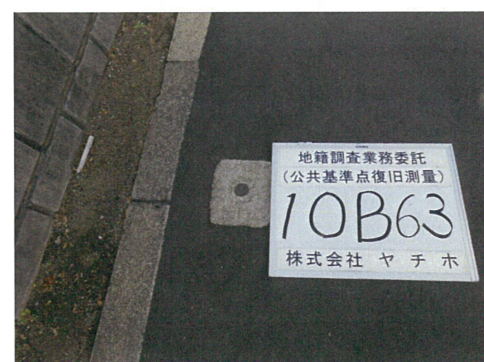
近景

現況写真
