街区多角点の記

点名	10B72	基準点コード	KG21322410B72
地区名	多摩市	観測年月日	平成24年10月15日
作業機関名	株式会社 ヤチホ	作業責任者	山本 庫宇二
所在地	多摩市貝取一丁目3番地先(幹線5-1号線)		
所有者	多摩市都市づくり部道路交通課		
標識種類	金属標	現況地目	公衆用道路
備考

街区多角点 () 10B72

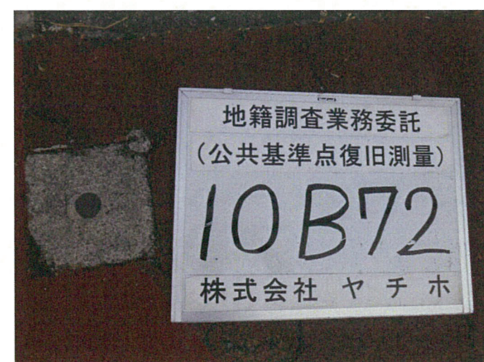
近景

現況写真
