街区多角点の記

点名	10B73	基準点コード	KG21322410B73
地区名	多摩市	観測年月日	平成24年10月15日
作業機関名	株式会社 ヤチホ	作業責任者	山本 庫宇二
所在地	多摩市貝取一丁目42番地先 (市道59号線)		
所有者	多摩市都市づくり部道路交通課		
標識種類	金属標	現況地目	公衆用道路
備考

街区多角点 () 10B73

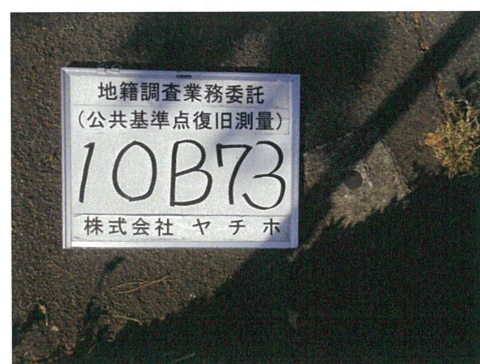
近景

現況写真
