街区多角点の記

点名	10B78	基準点コード	KG21322410B78
地区名	多摩市	観測年月日	平成24年10月15日
作業機関名	株式会社 ヤチホ	作業責任者	山本 庫宇二
所在地	多摩市貝取三丁目2番地先 幹線5-3号線		
所有者	多摩市都市づくり部道路交通課		
標識種類	金属標	現況地目	公衆用道路
備考

街区多角点 () 10B78

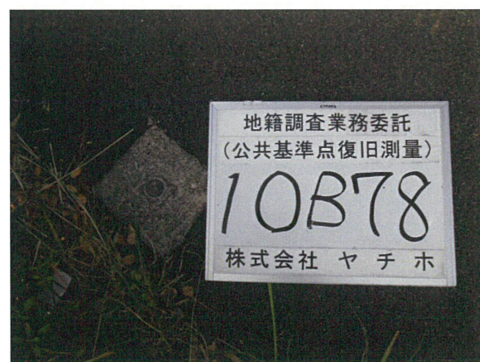
近景

現況写真
