街区多角点の記

点名	10B82	基準点コード	KG21322410B82
地区名	多摩市	観測年月日	平成24年10月15日
作業機関名	株式会社 ヤチホ	作業責任者	山本 庫宇二
所在地	多摩市貝取一丁目59番地先(幹線5-1号線)		
所有者	多摩市都市づくり部道路交通課		
標識種類	金属標	現況地目	公衆用道路
備考

基準点成果表

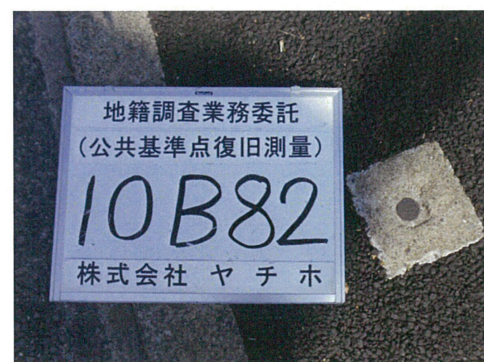
近景

現況写真
