街区多角点の記

点名	10B89	基準点コード	KG21322410B89
地区名	多摩市	観測年月日	平成24年10月16日
作業機関名	株式会社 ヤチホ	作業責任者	山本 庫宇二
所在地	多摩市貝取四丁目1番地先(幹線5-1号線)		
所有者	多摩市都市づくり部道路交通課		
標識種類	金属標	現況地目	公衆用道路
備考

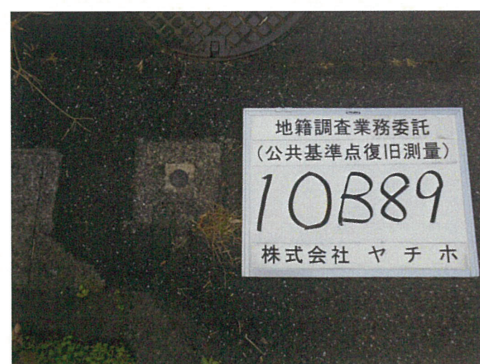
近景

現況写真
