街区多角点の記

点名	10C92	基準点コード	KG21322410C92
地区名	多摩市	観測年月日	平成24年10月17日
作業機関名	株式会社 ヤチホ	作業責任者	山本 庫宇二
所在地	多摩市南野三丁目12番地先 (一般都道158号線)		
所有者	南多摩東部建設事務所道路管理課		
標識種類	金属標	現況地目	公衆用道路
備考

基準点成果表

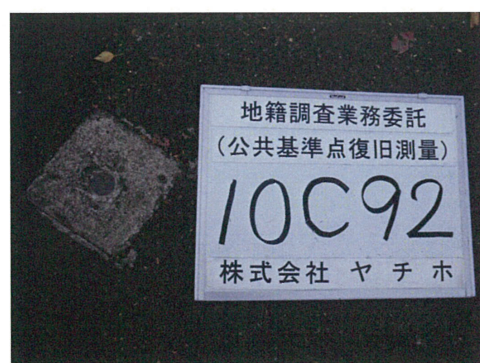
近景

現況写真
