3. 方針を実施させるための取り組み

改善モデル区間 街路部：②-3 1-173号線

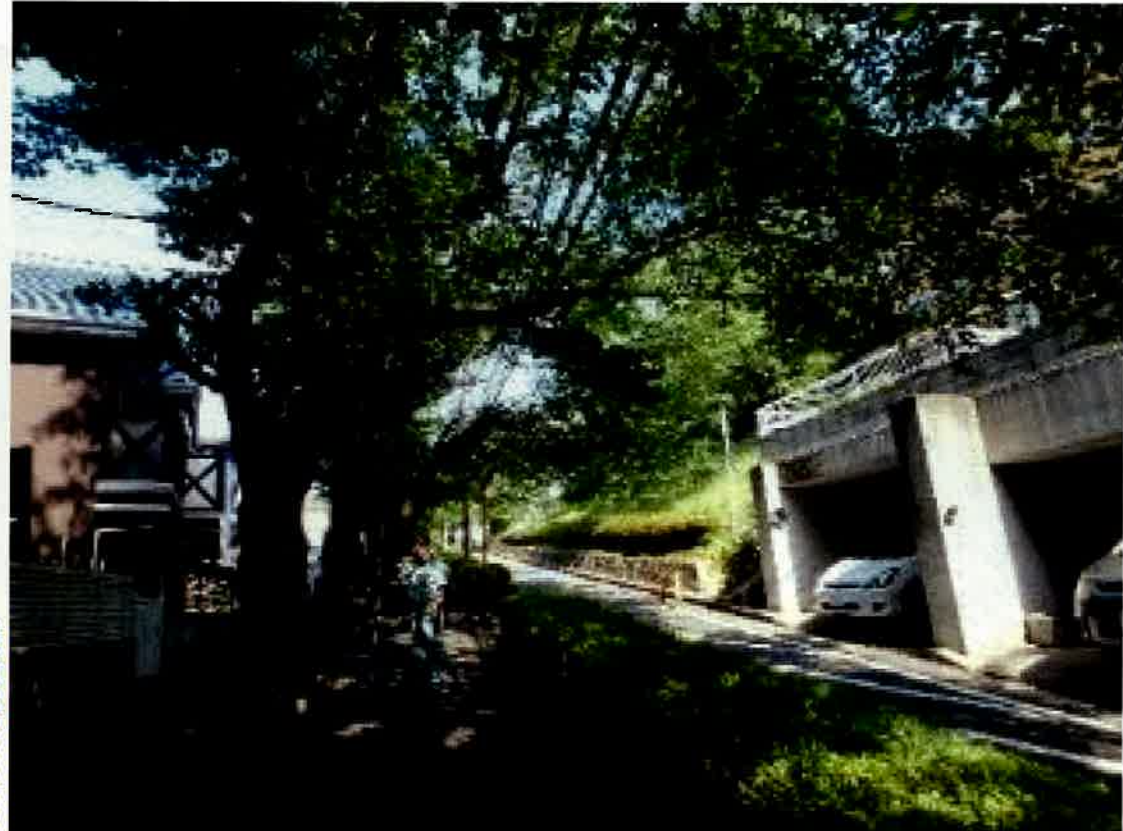
タイプ区分：②-3 1-173号線

樹種：サクラ
 幹枝：衰退、樹冠＞間隔
 根元：根元径/植樹幅＞0.5

今後、大径化が一層進み、
維持が困難になる可能性大

ステップ3：柵いっぱい
の幹かつ
劣勢木の間引き

ステップ4：更新

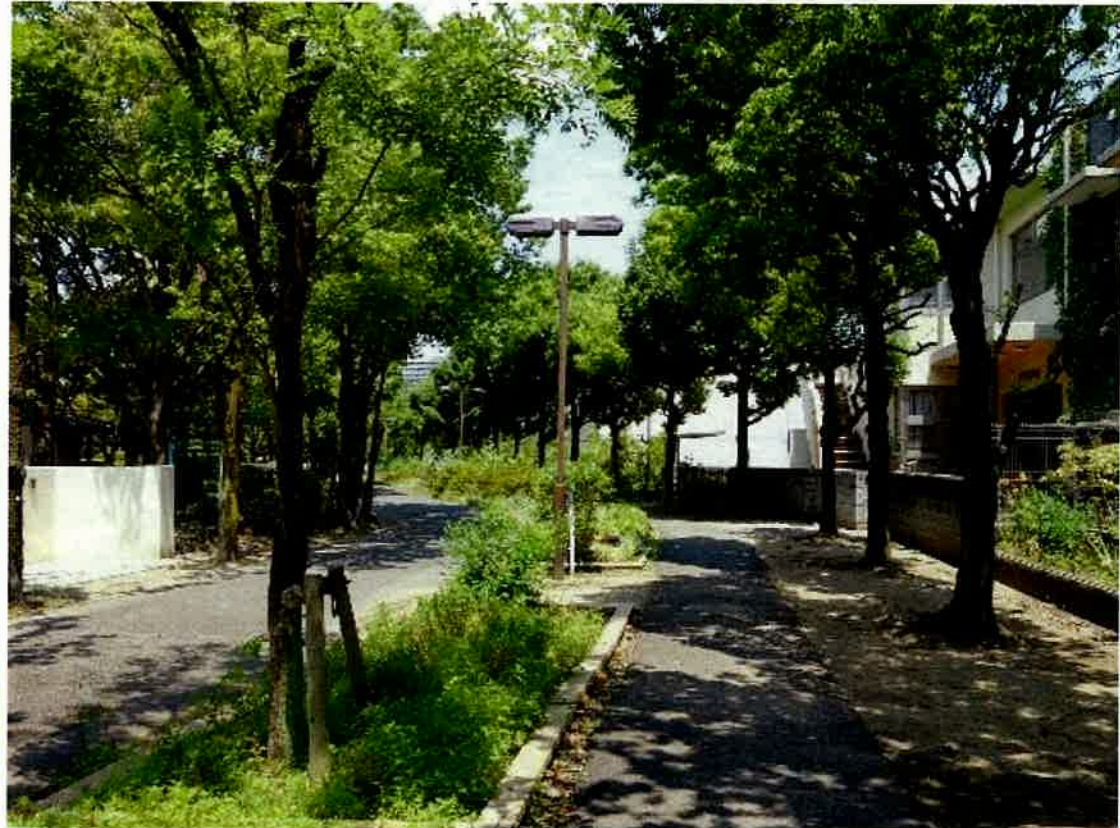
区分：④-2 5-39号歩線

樹種：シラカシ

幹枝：衰退 樹冠>間隔

根元：根上りにより舗装浮上

空間：中央部に植栽があり歩道狭い

植栽が多く、
管理コスト増大の可能性大

ステップ2：常緑樹の撤去・間引き、
中央の植樹帯の整理

ステップ3：学校付近を中心とした
植栽配置の見直し

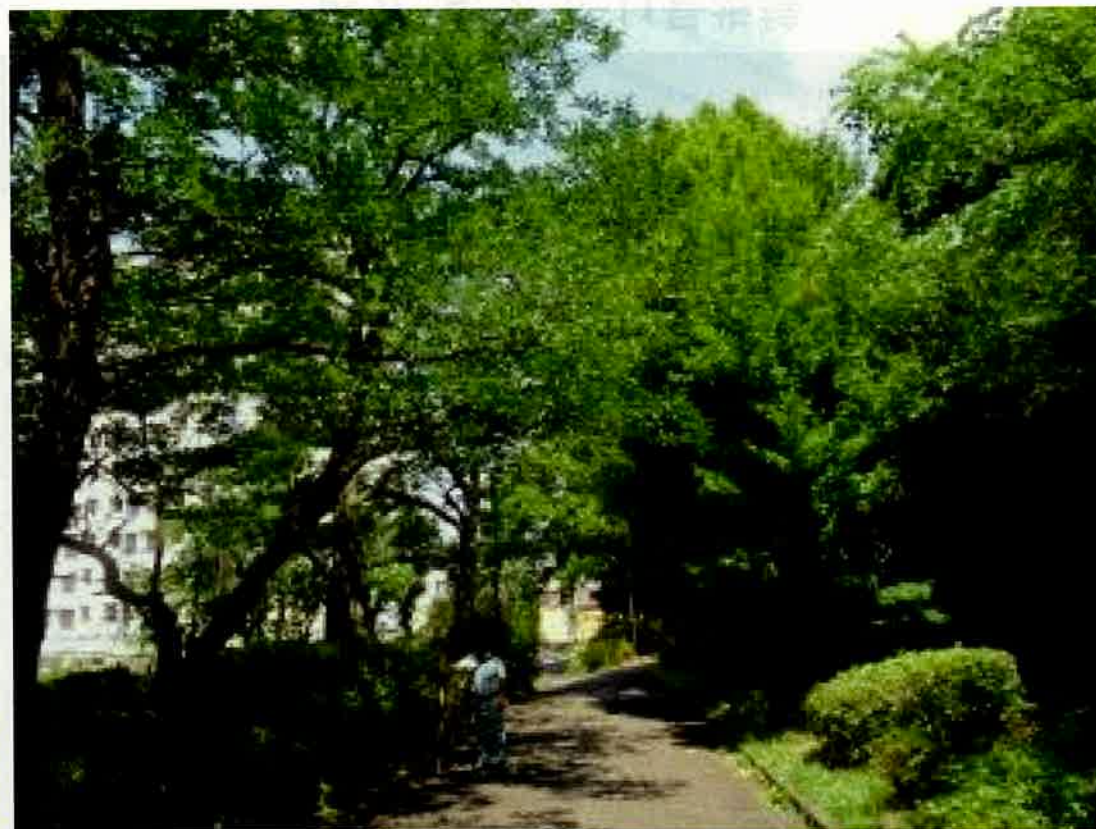
タイプ区分：④-4 2-3号歩線

樹種：ニセアカシア
 幹枝：樹冠 > 間隔
 根元：低木が隣接部と重複する

植栽が多く、
 管理コスト増大の可能性大

ステップ2：樹木と隣接する箇所の
 重複整理

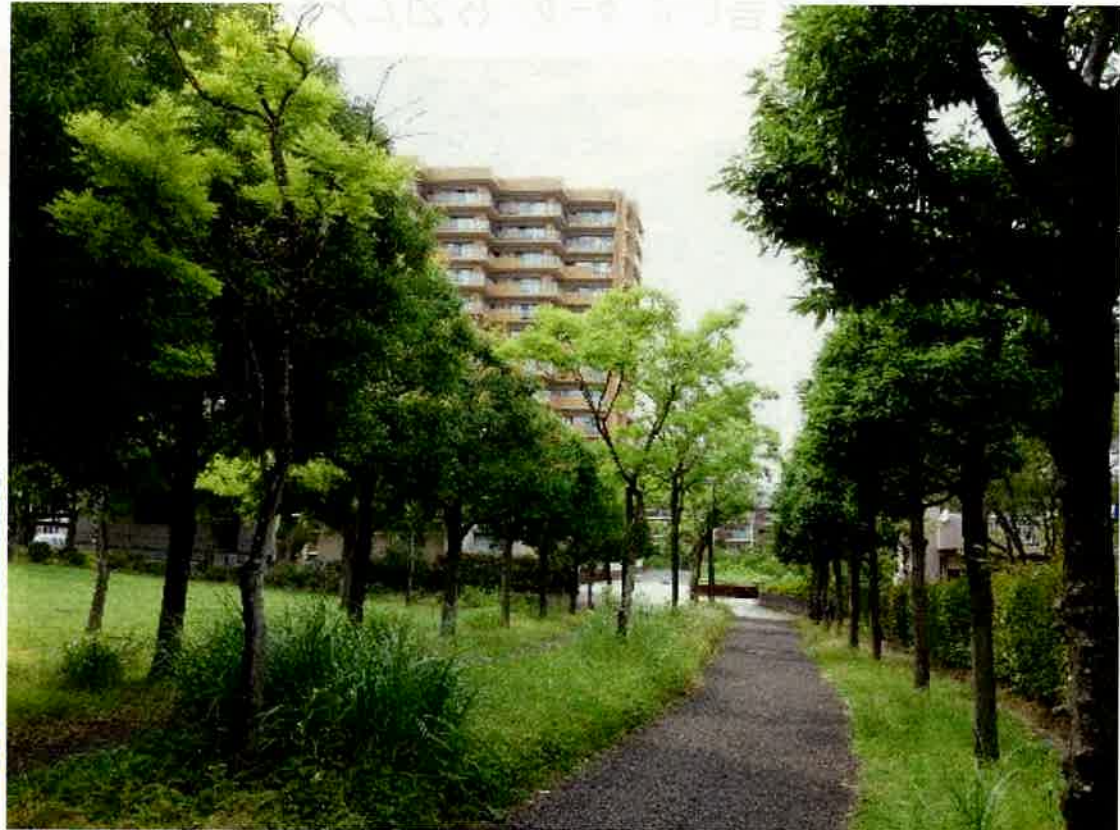
区分:④-2 6-11号歩線

樹種: シラカシ・エンジュ
 幹枝: 一部で樹冠が重複
 根元: 歩道狭く、雑草が狭い印象を強めている)
 空間: 中央植栽が歩道狭く見せる

【評価Ⅲ】
 管理次第でさらによくなる

ステップ2: 中央の植樹帯の整理

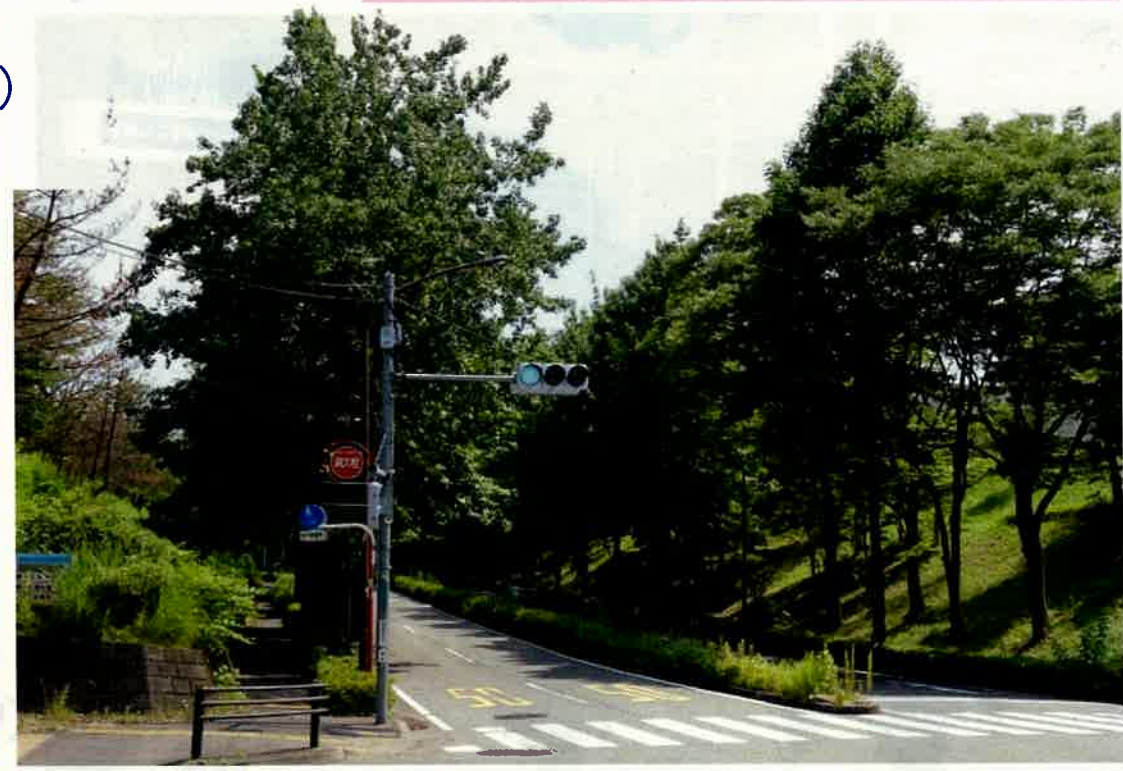
タイプ区分: ①-2 5-2号幹線

樹種: モミジバフウ
 幹枝: 衰退、樹冠 > 間隔
 管理限界の樹高(H=11.7m)
 根元: 根上りにより舗装浮上

【評価II】
 今後、大径化が一層進み、
 維持が困難になる可能性大c

ステップ1: 下枝剪定
 ステップ3: 樹高抑制、植栽空間
 の確保、間引き
 ステップ4: 更新

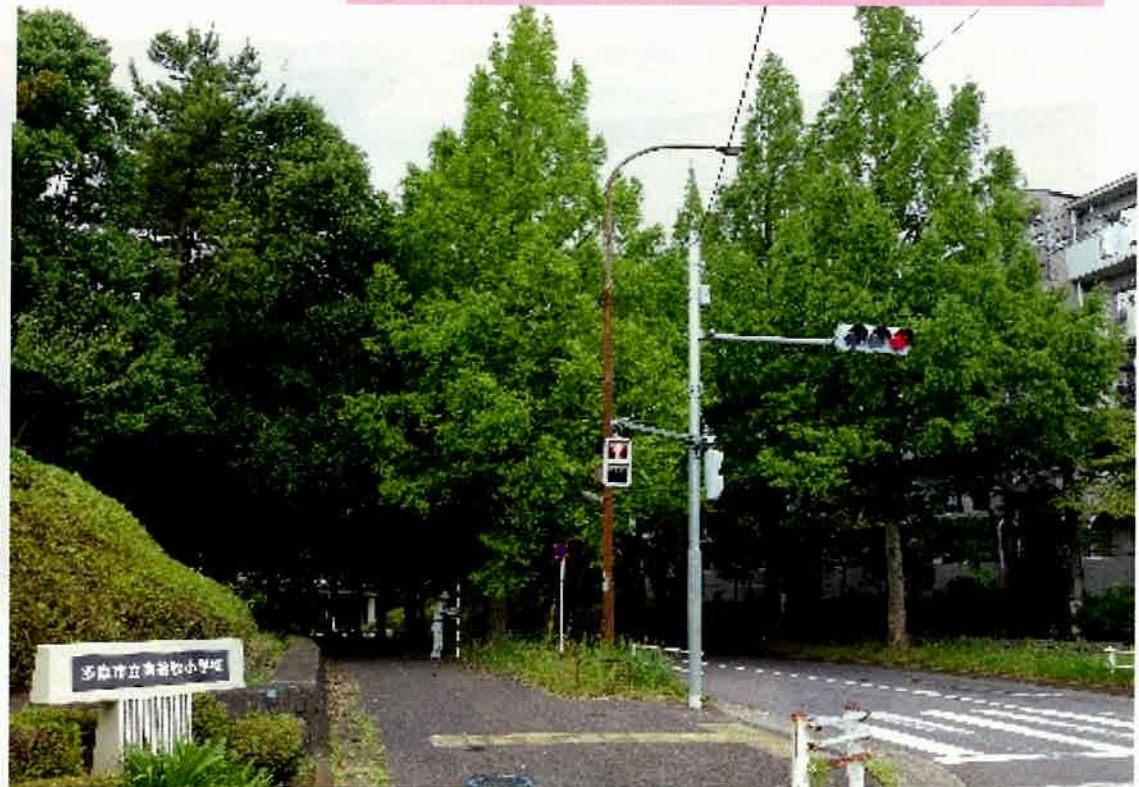
タイプ区分：①-2 6-1号幹線

樹種：メタセコイア
 幹枝：樹冠＞間隔、
 管理限界の樹高(H=18.0m)

今後、大径化が一層進み、
 維持が困難になる可能性大

ステップ1：隣接木との競合がない
 よう剪定

ステップ3：間引き、樹高抑制

ステップ4：更新

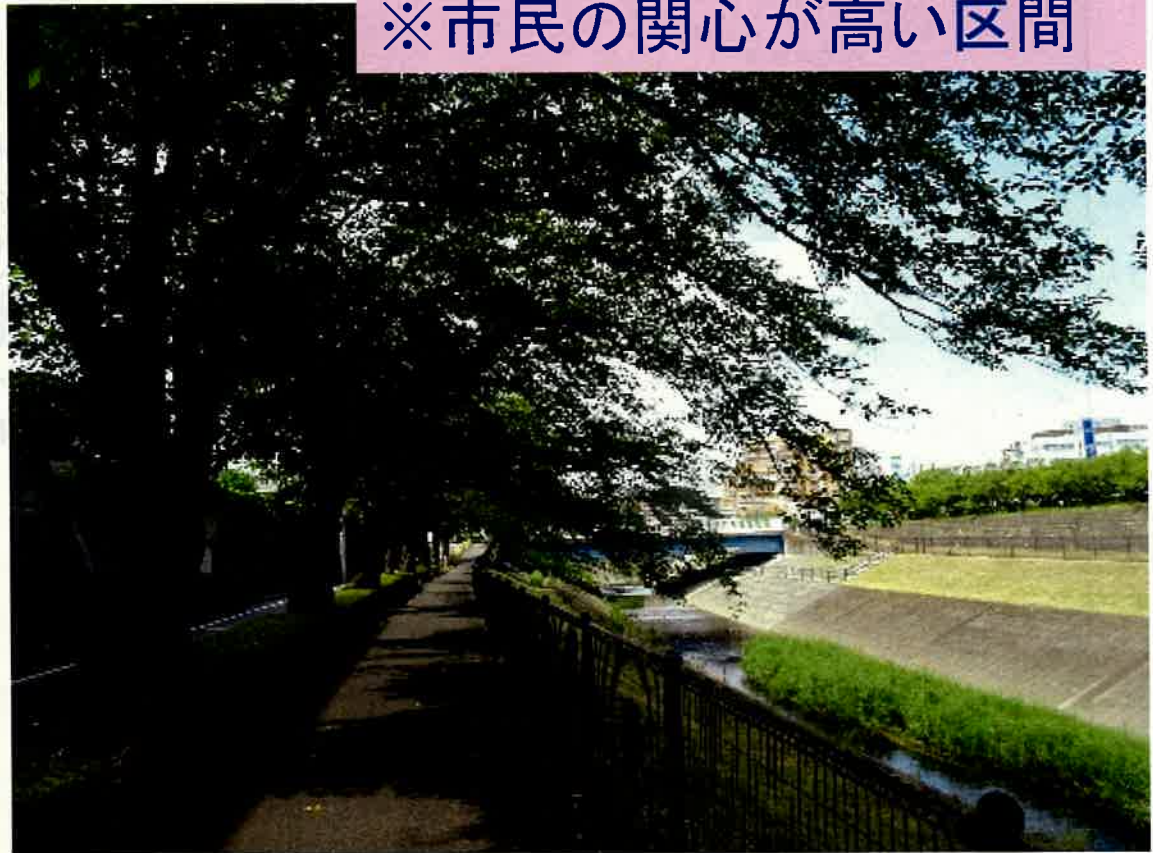
タイプ区分: ③ 乞田川沿い

樹種: ソメイヨシノ
 幹枝: 樹冠 > 間隔
 根元: 根上りにより舗装浮上

【評価Ⅱ】
 今後、大径化が一層進み、
 維持が困難になる可能性大

ステップ1: 街路樹診断の要観察
 木の経過観察、剪定
 ステップ3: 間引き、
 植栽空間整備
 ステップ4: 更新

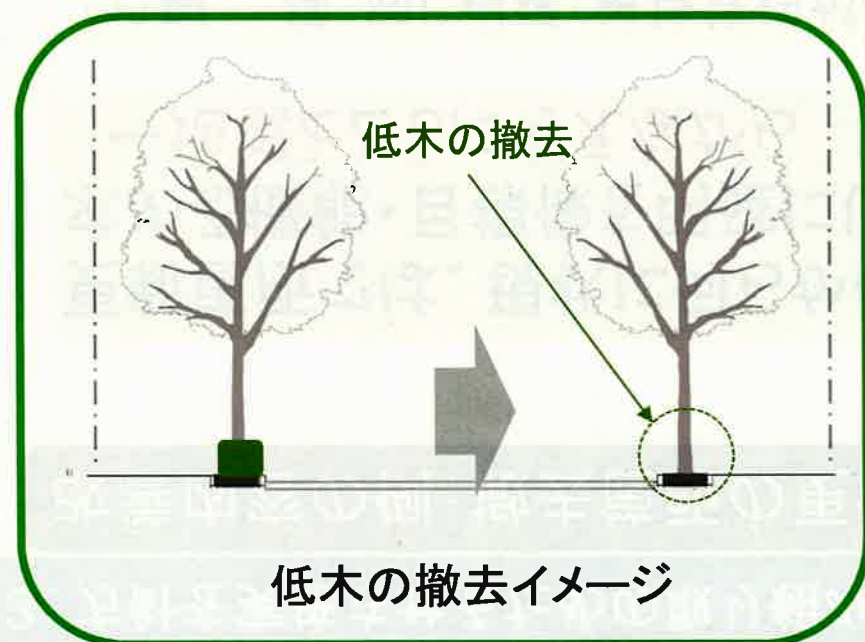
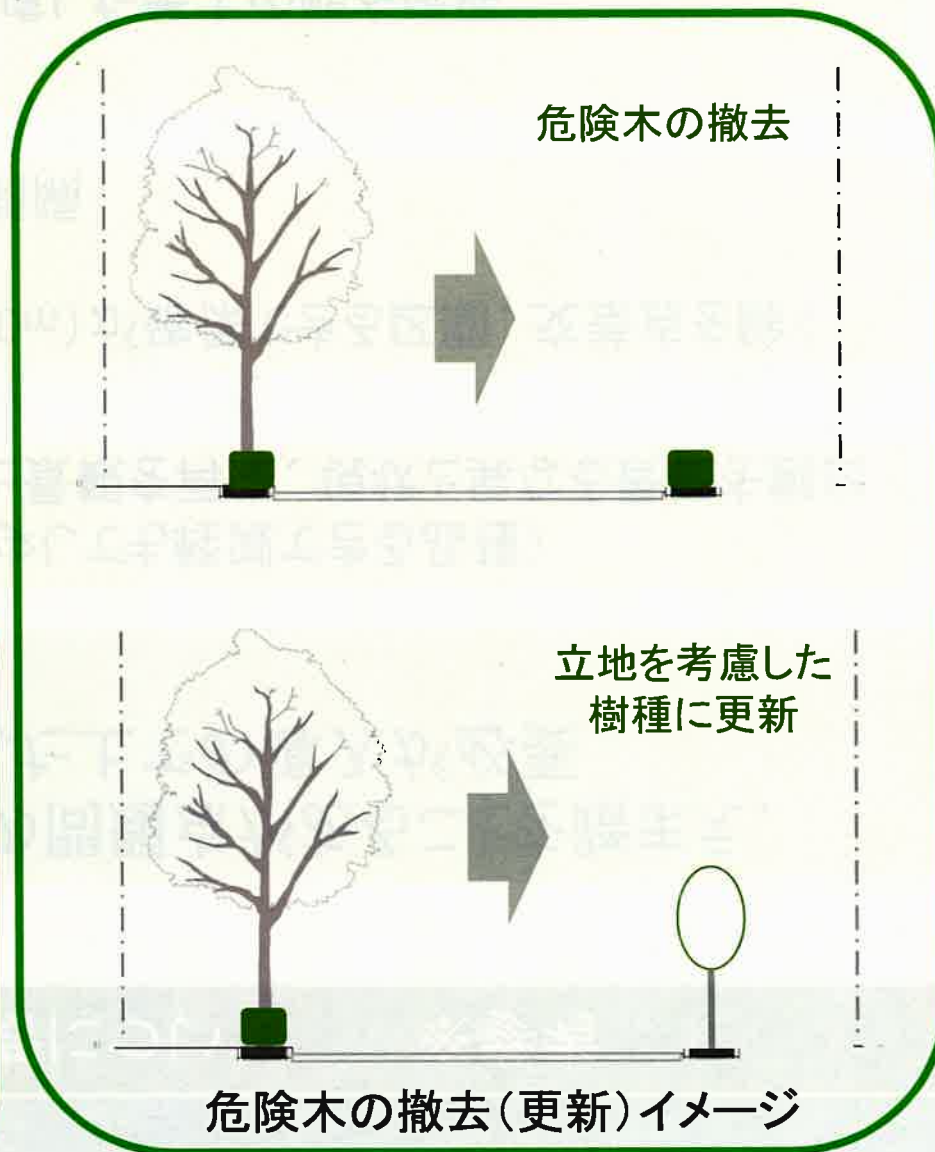
区分：②-1団地(高層)

改善内容の例：危険木の撤去・低木の撤去

樹種：エンジュ

幹枝：枯れやキノコなど衰退

樹冠>間隔

根元：歩道狭い、寄植が狭い

印象を強めている

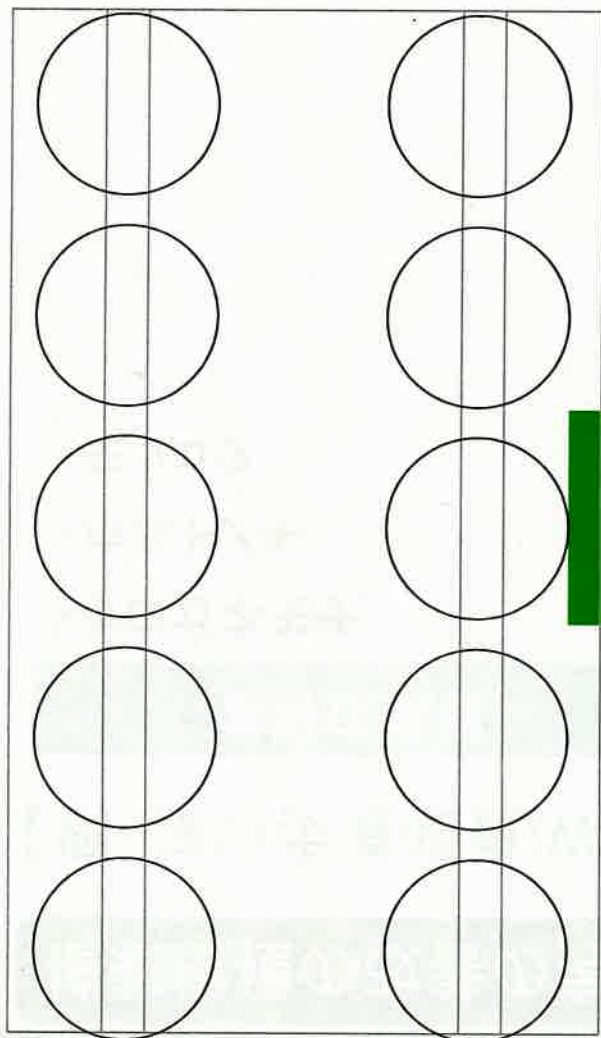
【現 状】

植栽配置の改善の考え方

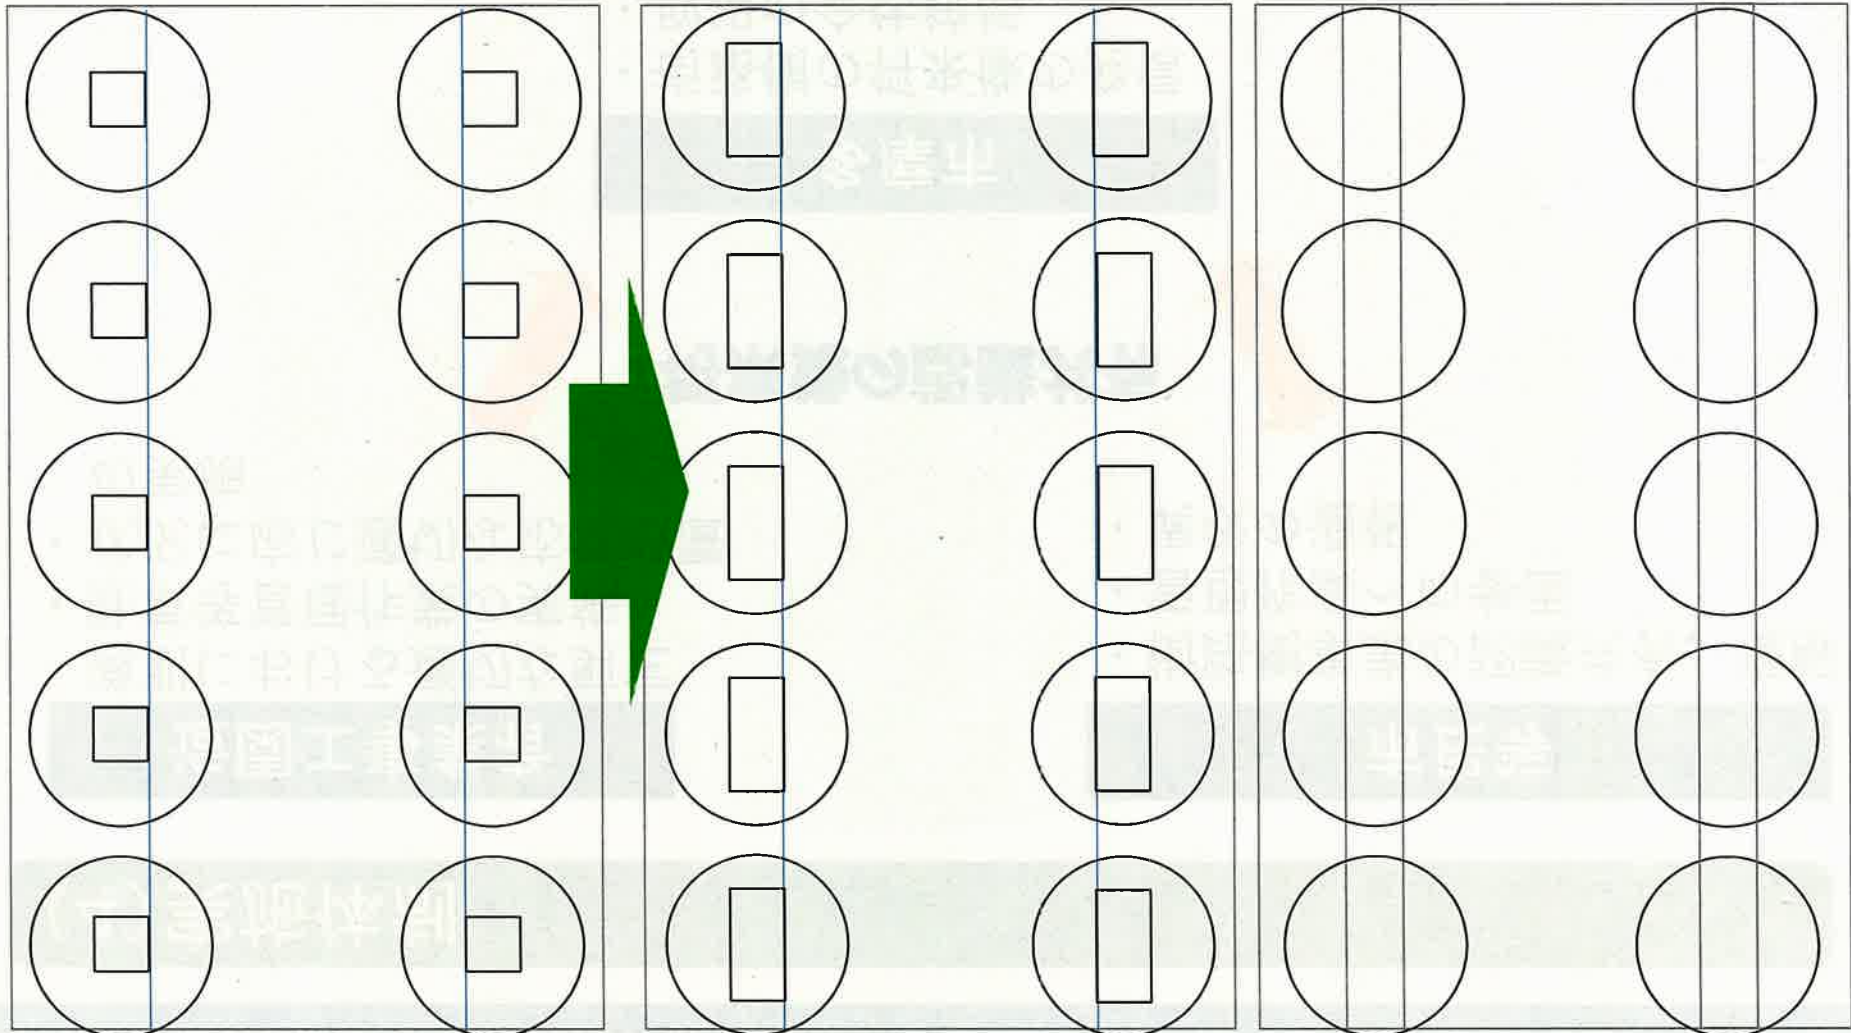
高木植栽空間の改善の考え方

【現 状】

【空間を広げる】

【単独樹を連続させる】
