## ●保存活用計画の目的

「川井家住宅」の文化財の価値を明らかにし、その価値を次世代へ継承するために、建造物の保存状態等の現状の把握と課題の整理を行い、保存と活用を両立させるために必要なルールと基本的な方針を定める。

多摩市教育委員会（教育部教育振興課）

令和8（2026）年度から令和17（2035）年度までの10年間とし、以降見直しを図るものとする。

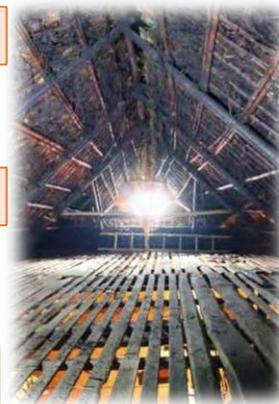
文化財の価値を保存しつつ建物の活用を図るために、屋根・外装・各部屋といった「**部分**」を単位として、「保存部分」「保全部分」「その他部分」を設定し、建物の各部材といった「**部位**」を単位として、「基準1」（部材の保存）「基準2」（意匠の保存）「基準3」（自由裁量。ただし要配慮）を設定し、保護の方針を定める。
